**RAPPORT D'ENQUÊTE AÉRONAUTIQUE
A12O0074**

**DÉFAILLANCE DU MOTEUR PENDANT LA MONTÉE
INITIALE**

**AIR CANADA
AÉROPORT INTERNATIONAL LESTER B. PEARSON DE
TORONTO (ONTARIO)
LE 28 MAI 2012**

Boeing 777-333ER, C-FITW

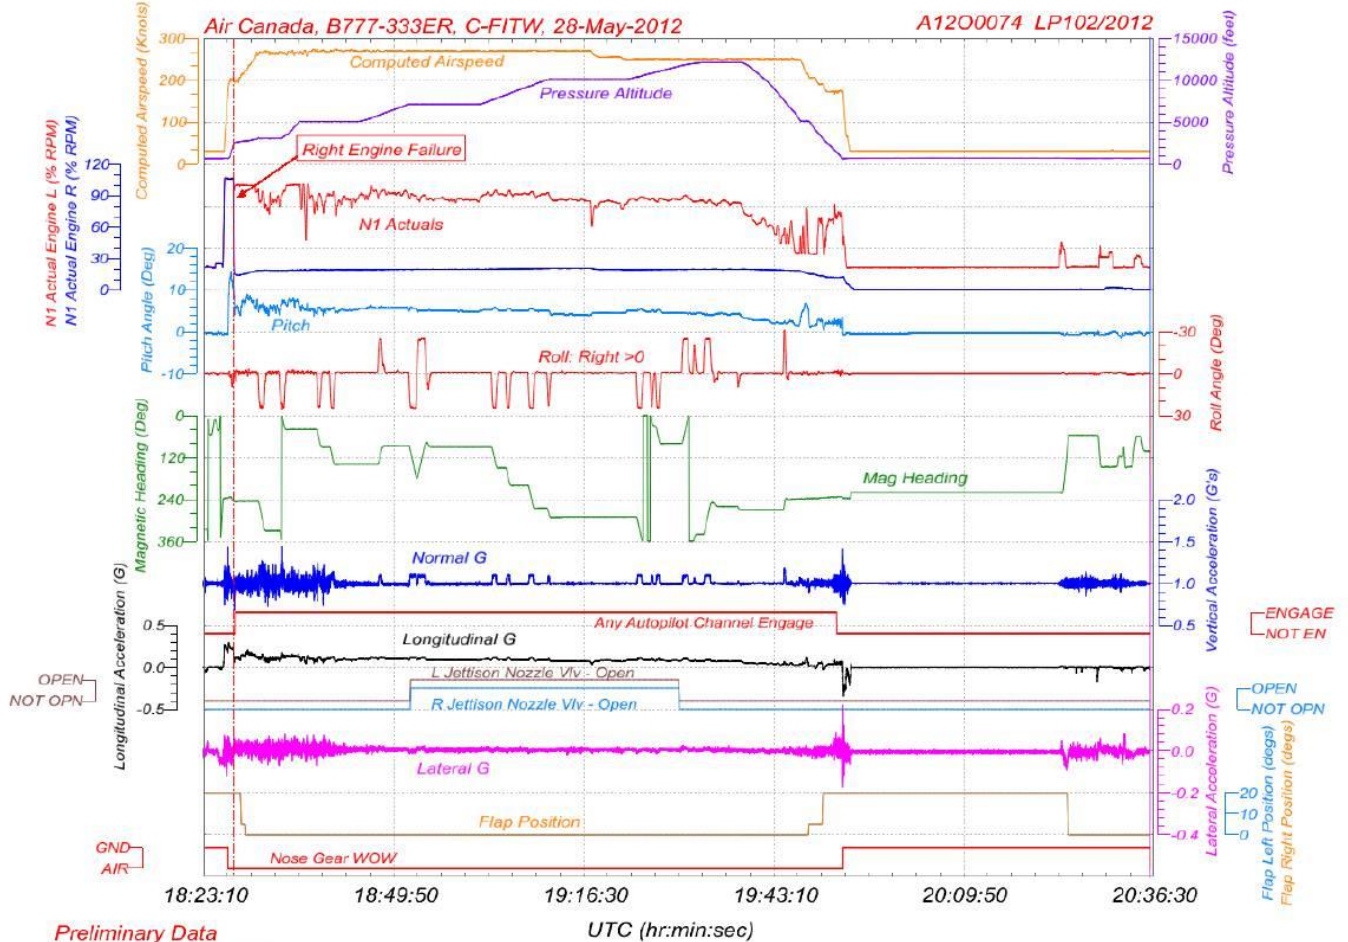
Figure 1: Entire Flight

Figure 1 : Entire Flight	Figure 1 : Vol complet
Air Canada, B777-33ER, C-FITW, 28 May-2012	Air Canada, B777-33ER, C-FITW, 28 mai 2012
N1 Actual Engine L (%RPM)	Régime N1 réel du moteur gauche (% tours-minute)
N1 Actual Engine R (%RPM)	Régime N1 réel du moteur droit (% tours-minute)
Computed Airspeed (Knots)	Vitesse calculée (en nœuds)
Pressure Altitude (feet)	Altitude barométrique (en pieds)
Right Engine Failure	Défaillance du moteur droit
N1 Actuals	Régimes N1 réels
Pitch Angle (Deg)	Angle d'inclinaison (en degrés)
Pitch	Inclinaison
Roll Right : >0	Inclinaison à droite : >0

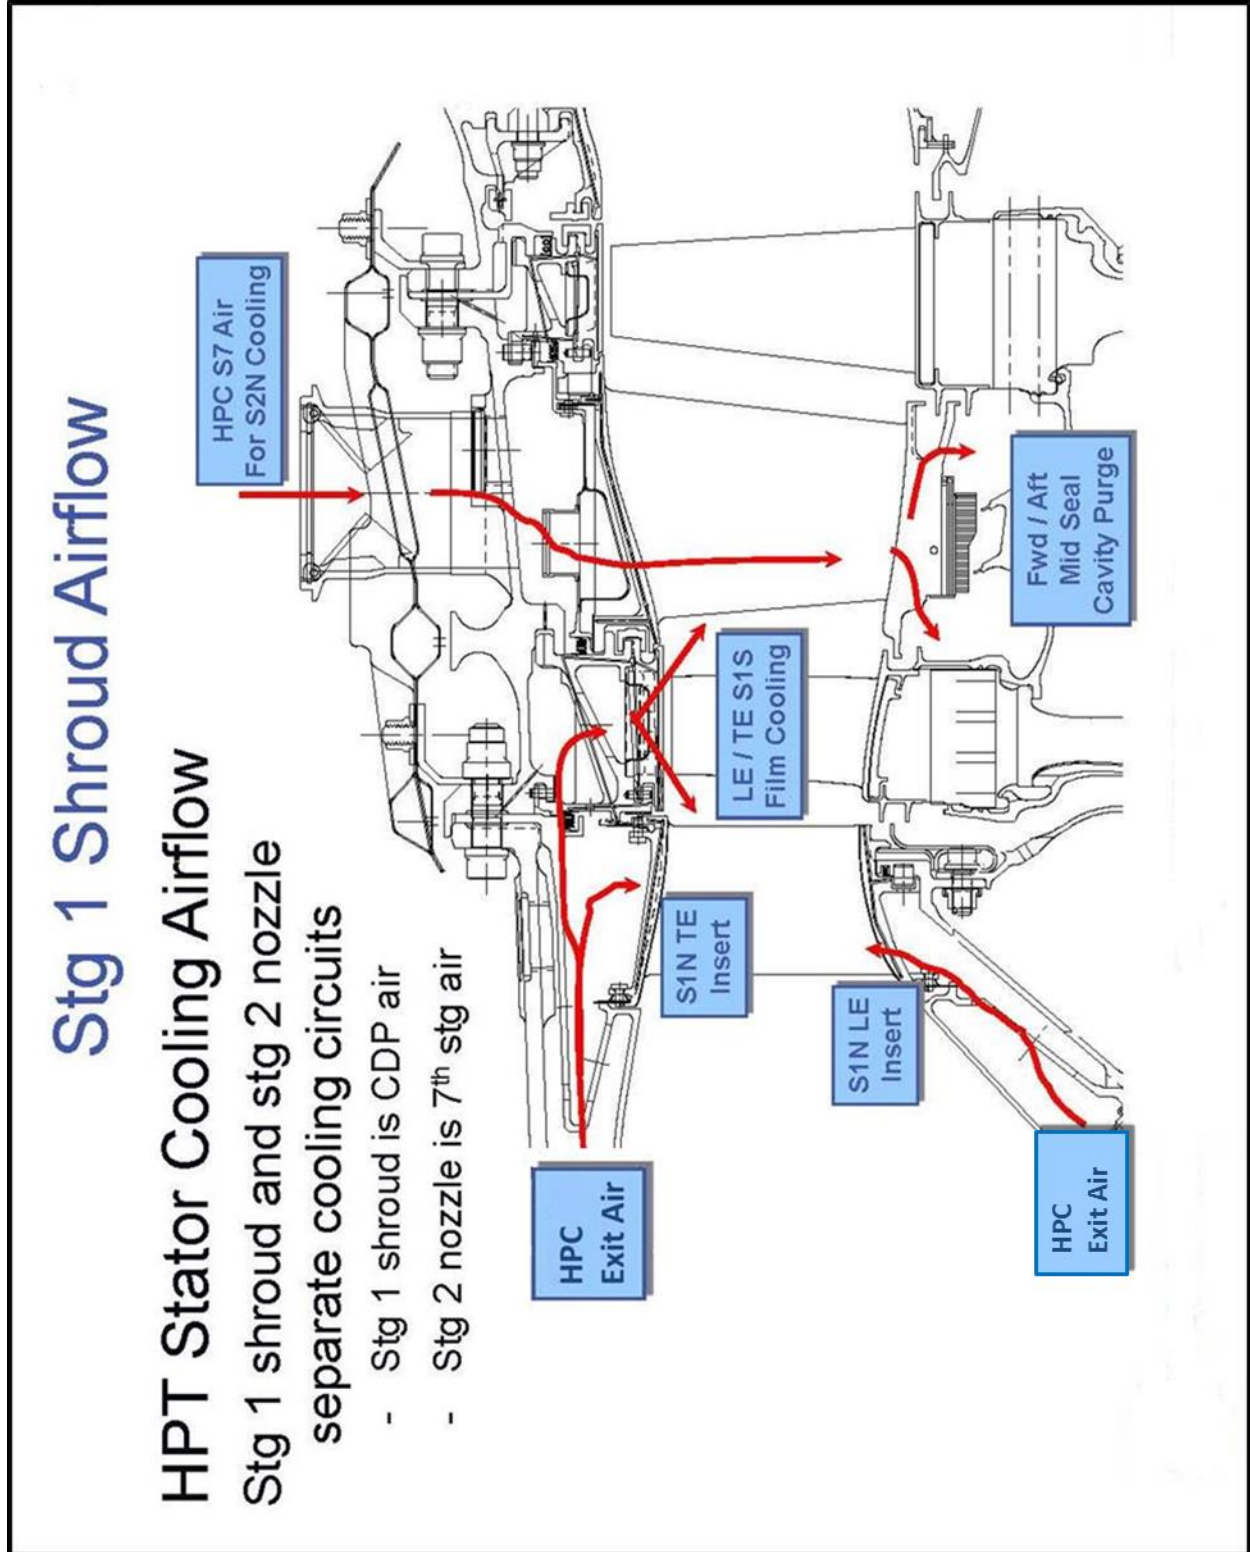
Annexe B – Circulation de l'air de refroidissement dans le stator de la turbine HP (Image : General Electric)

Stg 1 Shroud Airflow	Circulation de l'air - couronne de l'étage 1
HPT Stator Cooling Airflow	Circulation de l'air de refroidissement - stator de la turbine HP
Stg 1 shroud and stg 2 nozzle separate cooling circuits	Circuits de refroidissement séparés pour la couronne de l'étage 1 et la buse de l'étage 2
Stg 1 shroud is CDP air	Couronne de l'étage 1 : air de pression de sortie compresseur
Stg 2 nozzle is 7th stg air	Buse de l'étage 2 : air de l'étage 7
HPC S7 Air For S2N Cooling	Air de l'étage 7 du compresseur HP pour le refroidissement de la buse de l'étage 2
HPC Exit Air	Air de sortie du compresseur HP
S1N TE Insert	Pièce rapportée du bord de fuite de la buse de l'étage 1
S1N LE Insert	Pièce rapportée du bord d'attaque de la buse de l'étage 1
LE / TE S1S Film Cooling	Refroidissement par gaine d'air de la couronne de l'étage 1 du bord d'attaque et du bord de fuite
Fwd / Aft Mid Seal Cavity Purge	Purge de la cavité du joint intermédiaire avant et arrière
