RAPPORT D'ENQUÊTE AÉRONAUTIQUE A15C0005

**COLLISION AVEC LE RELIEF
AIRSPAN HELICOPTERS LTD.
EUROCOPTER AS350 B2 (HÉLICOPTÈRE)
C-GJPW
LAC KEY (SASKATCHEWAN), 11 NM SE
21 JANVIER 2015**

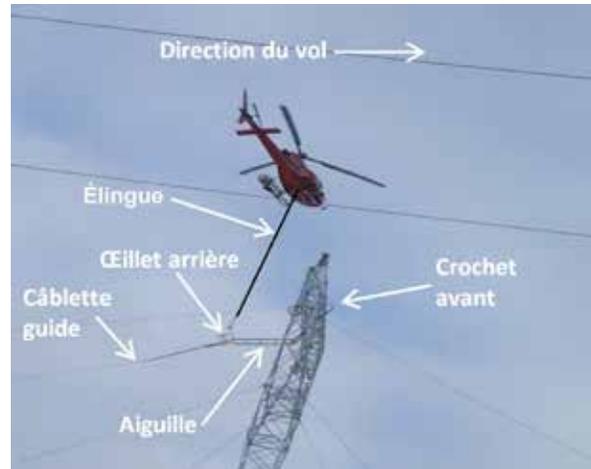
Figure 2. Approche du pylône

Pour les travaux de déroulage du conducteur de phase médian, on attache la câblette guide à l'extrémité arrière de l'aiguille. Le pilote manœuvre l'hélicoptère pour d'abord attraper l'œillet arrière de l'aiguille avec le grappin. Ensuite, il guide lentement l'aiguille sous la chaîne d'isolateurs de manière à ce que son crochet avant s'accroche à la membrure en acier du pylône

(figure 2)¹⁰. Cela fait, le pilote manœuvre l'hélicoptère pour décrocher le grappin de l'œillet arrière de l'aiguille et repositionne l'hélicoptère de l'autre côté du pylône. Ensuite, il manœuvre l'hélicoptère pour attraper l'œillet avant de l'aiguille avec le grappin et soulève le crochet avant de l'aiguille pour le dégager de la membrure en acier; il tire alors l'aiguille partiellement sous la chaîne d'isolateurs, jusqu'à ce que son crochet arrière s'accroche à la membrure en acier (figure 3). Enfin, le pilote accroche de nouveau l'œillet arrière de l'aiguille avec le grappin pour tirer la câblette guide à travers la fenêtre du pylône, dépose la câblette guide dans la poulie (figure 1), puis se rend au pylône suivant (figure 4).

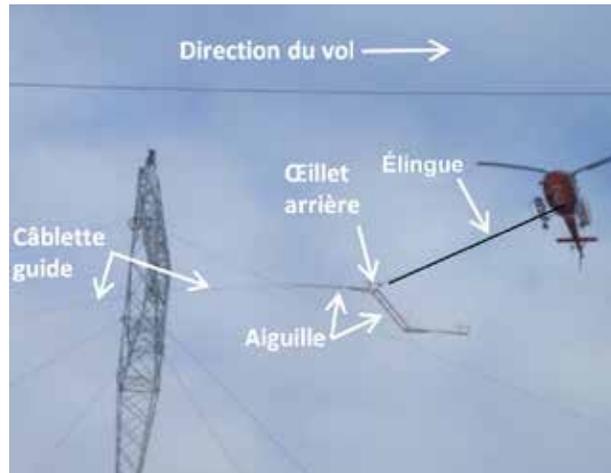
Figure 4. Traction de la câblette guide

La traction de la câblette guide exige une puissance moteur plus élevée et un déplacement du manche cyclique dans le sens du vol pour contrer le poids de l'aiguille et de la câblette guide. Le manche cyclique incline le vecteur de traction du rotor principal qui commande le sens de déplacement de l'hélicoptère. La tension de la câblette guide et le positionnement de l'hélicoptère durant la traction occasionnent parfois un contact entre l'élingue et l'atterrisseur à patins.
