RAPPORT D'ENQUÊTE SUR LA SÉCURITÉ DU TRANSPORT AÉRIEN A19Q0015

INCURSION SUR PISTE

Aéroport international Montréal/Pierre-Elliott-Trudeau (Québec)

2 février 2019

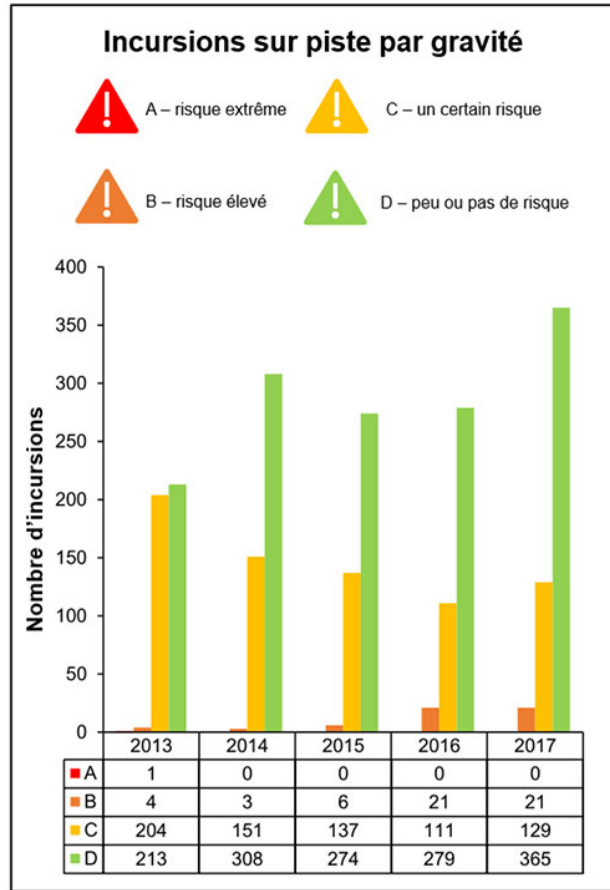
Figure 5. Incursions sur piste au Canada de 2013 à 2017 classées par gravité (Source : NAV CANADA)

De 2013 à 2017, NAV CANADA a répertorié en moyenne 445 incursions sur piste chaque année au Canada⁴⁶. Si la majorité de ces incursions pose peu ou pas de risque, on a dénombré 21 événements très graves (catégorie B) au cours de chacune des 2 dernières années (figure 5). Ces événements auraient pu entraîner une collision avec un aéronef, des dommages, des blessures et des pertes de vie.

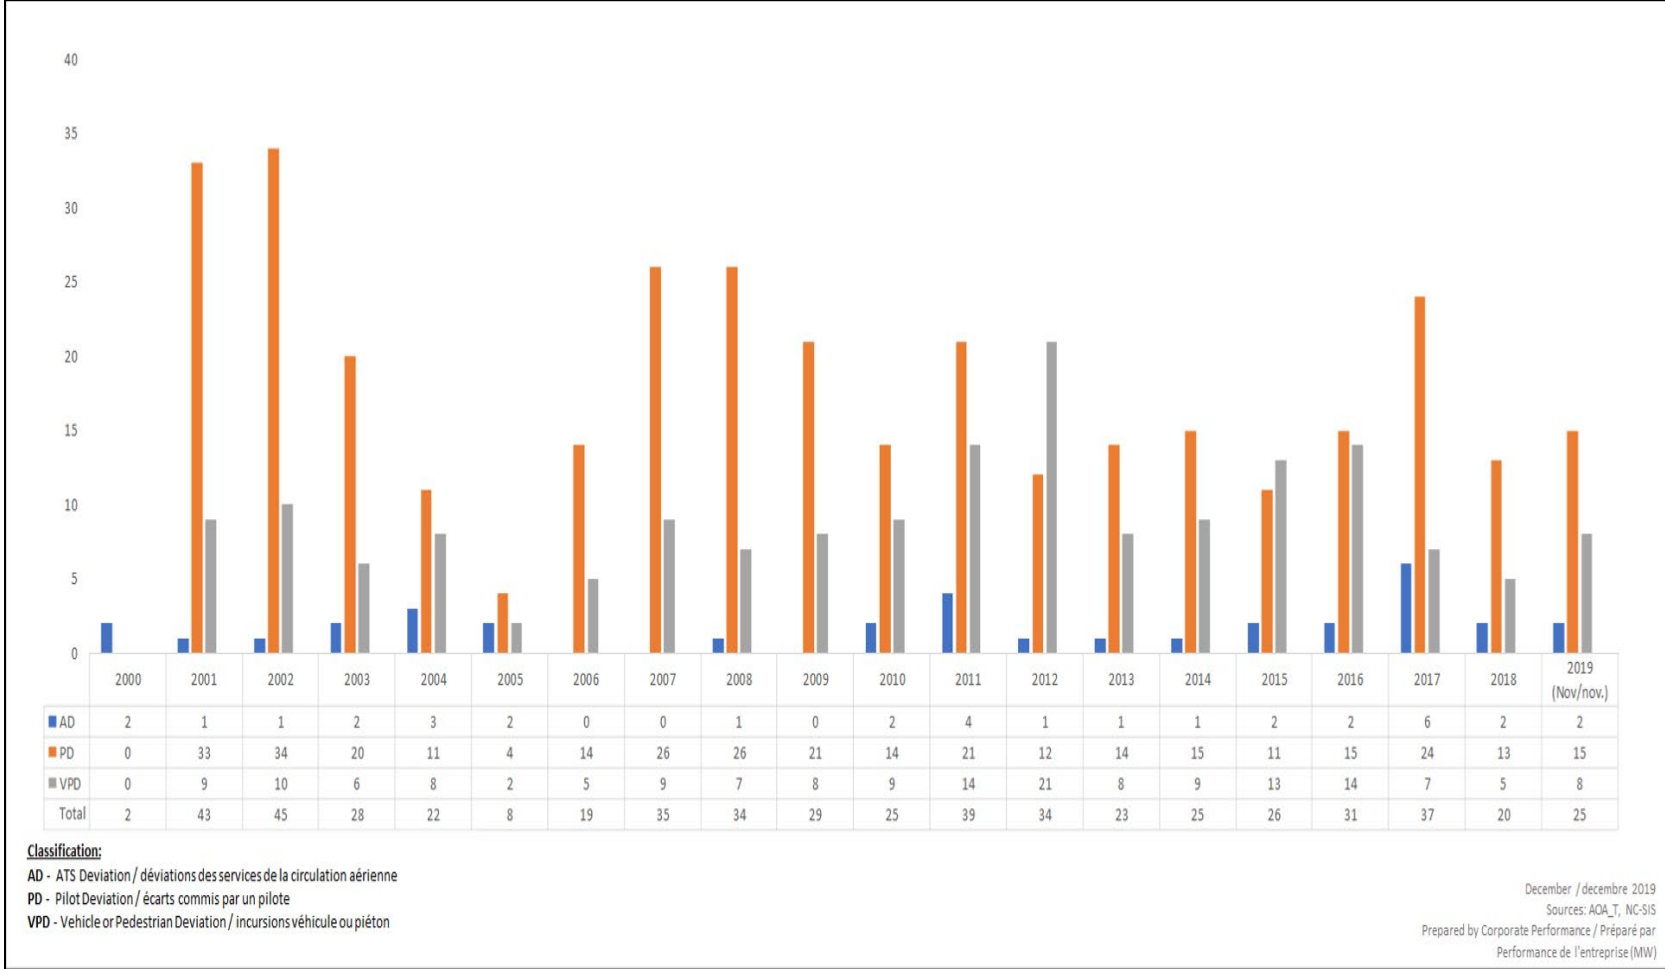
Annexe B – Données sur les incursions sur piste à CYUL, 2000 à 2019

Les données sur les incursions sur piste à CYUL de 2000 à 2019 proviennent de NAV CANADA (annexe B). Ces incursions ont été classées comme étant des déviations par les services de la circulation aérienne, des écarts commis par des pilotes, ou des incursions par des véhicules ou des piétons. De 2001 à 2019⁴⁸, on a relevé en moyenne 9,1 incursions annuellement commises par des véhicules ou des piétons (tableau 4).
