RAPPORT D'ENQUÊTE SUR LA SÉCURITÉ DU TRANSPORT AÉRIEN A21Q0138

BRIS DU TRAIN D'ATERRISSAGE PRINCIPAL DROIT À L'ATERRISSAGE

Airbus A330-343, C-GFAF

Air Canada

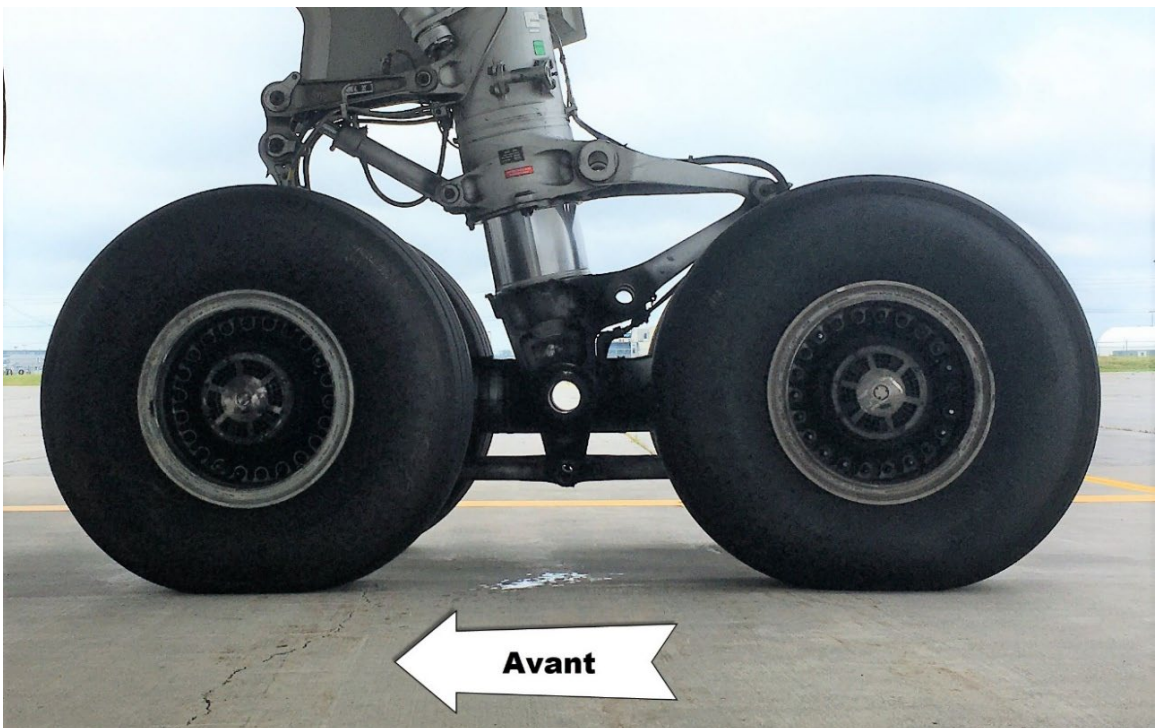
Le balancier de bogie était brisé devant l'articulation de la jambe d'amortisseur. La partie avant comprenant l'essieu des roues nos 3 et 4 était complètement séparée et n'était retenue que par les différents conduits hydrauliques, les harnais électriques et le bras du système d'ajustement d'angle. Le pneu de la roue n° 8 avait été perforé par des débris produits par la fracture du balancier. La partie inférieure de la jambe du train était abrasée jusqu'au point d'articulation. Les points d'attache des tiges anti-rotation des freins étaient complètement abrasés et les tiges n'étaient plus retenues au niveau de la jambe (figures 6 et 7).

Figure 7. Vue vers l'extérieur du train principal droit en bon état (Source : Air Canada, avec annotations du BST)
