RAPPORT D'ENQUÊTE SUR LA SÉCURITÉ DU TRANSPORT AÉRIEN A21W0001

COLLISION AVEC LE RELIEF

Robinson R44 Raven II (hélicoptère), C-FBGT
Immatriculation privée
Grande Prairie (Alberta), 39 NM NE
1^{er} janvier 2021

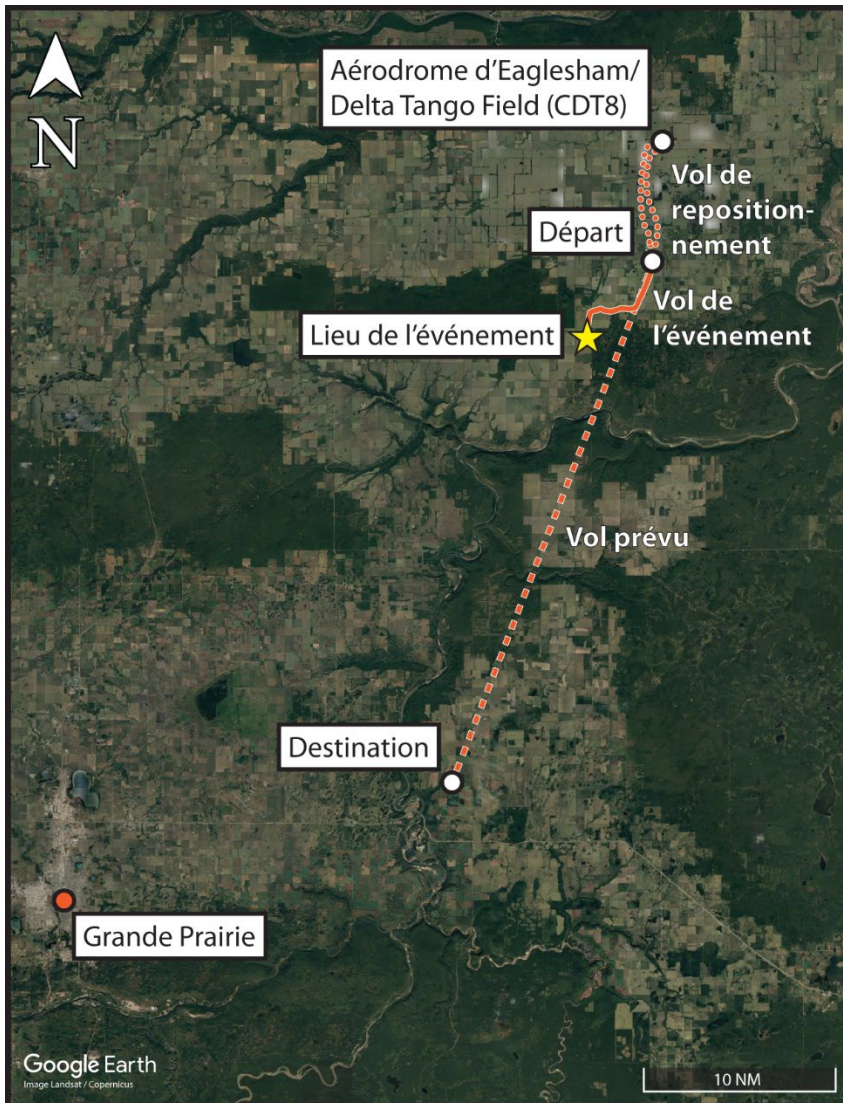
Vers 19 h 20, pendant les heures d'obscurité, le pilote a sorti l'hélicoptère du hangar chauffé et a effectué l'inspection prévol. Ensuite, le pilote accompagné de 2 passagers adultes sont partis pour un court vol VFR de nuit local afin de repositionner l'hélicoptère vers la ferme familiale. L'aéronef a volé sur une distance de 6 NM vers le nord, jusqu'à l'aérodrome d'Eaglesham/Delta Tango Field (CDT8) (Alberta), avant de retourner à la ferme où la famille du pilote l'attendait (figure 1).

Figure 1. Carte montrant le vol de repositionnement (ligne pointillée), la trajectoire de vol prévue (ligne de tirets) et la trajectoire de vol réelle (ligne continue) (Source : Google Earth, avec annotations du BST)

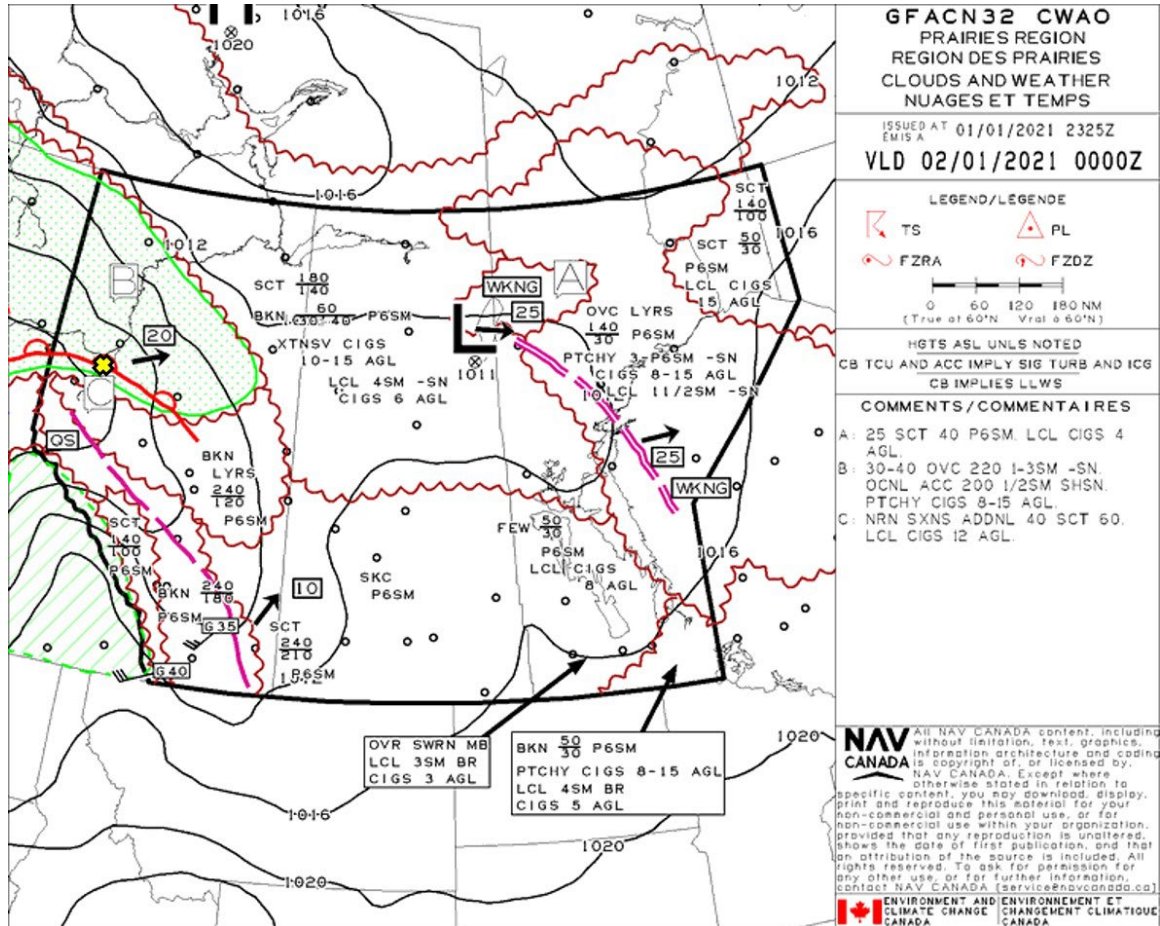
La prévision de zone graphique (GFA) pour la région des Prairies a été émise le 1^{er} janvier 2021 à 16 h 25 et était valide de 17 h à 5 h (le 2 janvier 2021) (annexe A). Selon cette GFA, il était prévu que les régions de Grand Prairie et de Peace River seraient sous l'influence d'un front chaud en altitude qui se déplaçait vers le nord-est à 20 nœuds. Les conditions météorologiques à l'avant (à l'est) du front comportaient des bases de nuages entre 3000 et 4000 pieds ASL avec des sommets à 22 000 pieds ASL, ce qui se traduisait par des visibilités de 1 à 3 SM dans des averses de neige légères avec des visibilités occasionnelles de ½ SM dans des averses de neige avec des plafonds nuageux épars de 800 à 1500 pieds AGL. Derrière le front chaud supérieur (à l'ouest de celui-ci), des nuages épars avec des bases à 4000 pieds ASL et des sommets à 6000 pieds ASL étaient prévus.

Annexe A – Prévion de zone graphique - Carte nuages et temps valide à 17 h, heure normale des Rocheuses, le 1^{er} janvier 2021 (le « X » jaune indique le lieu de l'accident)

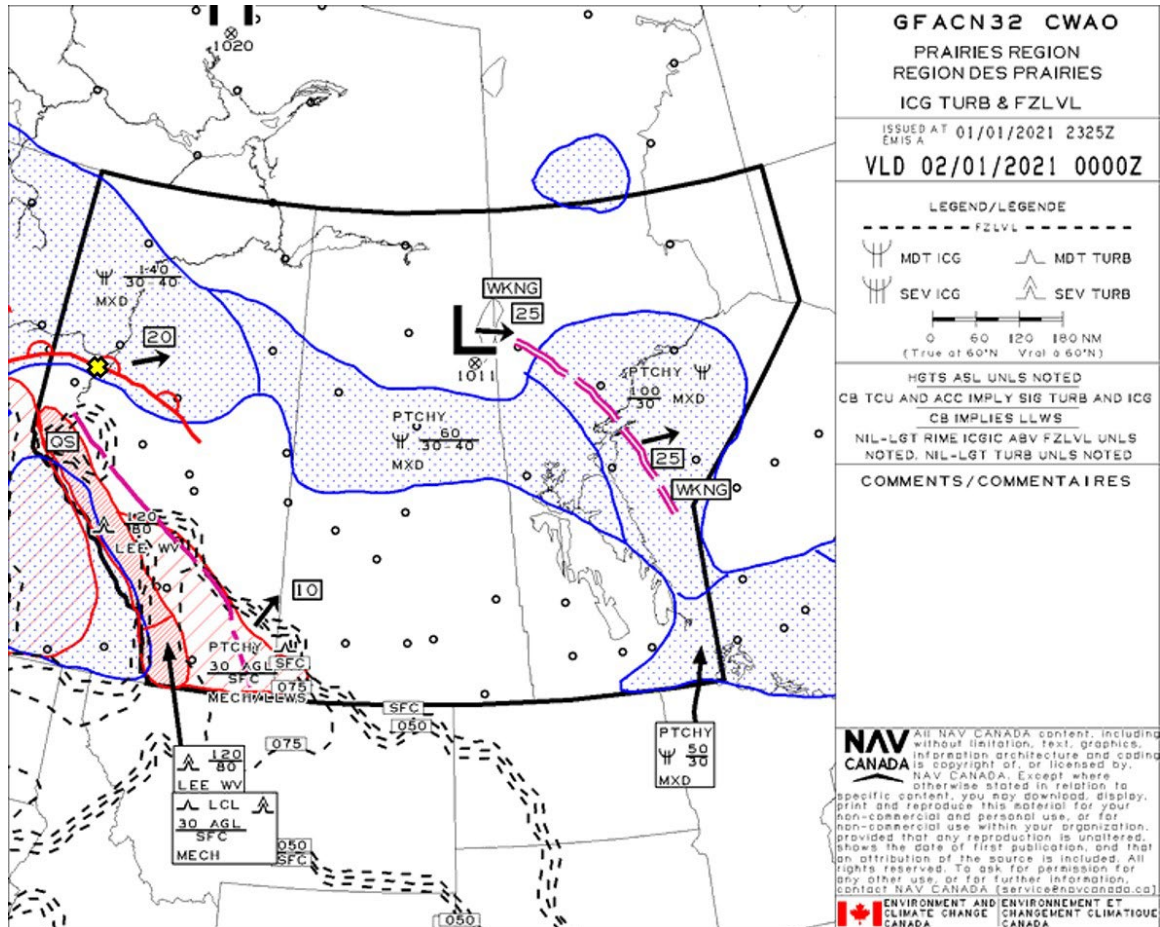
Annexe B – Prévion de zone graphique – Carte de givrage, de turbulence et de niveau de congélation valide à 17 h, heure normale des Rocheuses, le 1^{er} janvier 2021 (le « X » jaune indique le lieu de l'accident)
