RAPPORT D'ENQUÊTE SUR LA SÉCURITÉ DU TRANSPORT AÉRIEN A21W0045

DÉSINTÉGRATION EN VOL

Yellowhead Helicopters Ltd.
Bell Textron Inc. 212 (hélicoptère), C-GYHQ
Evansburg (Alberta), 4 NM WNW
28 juin 2021

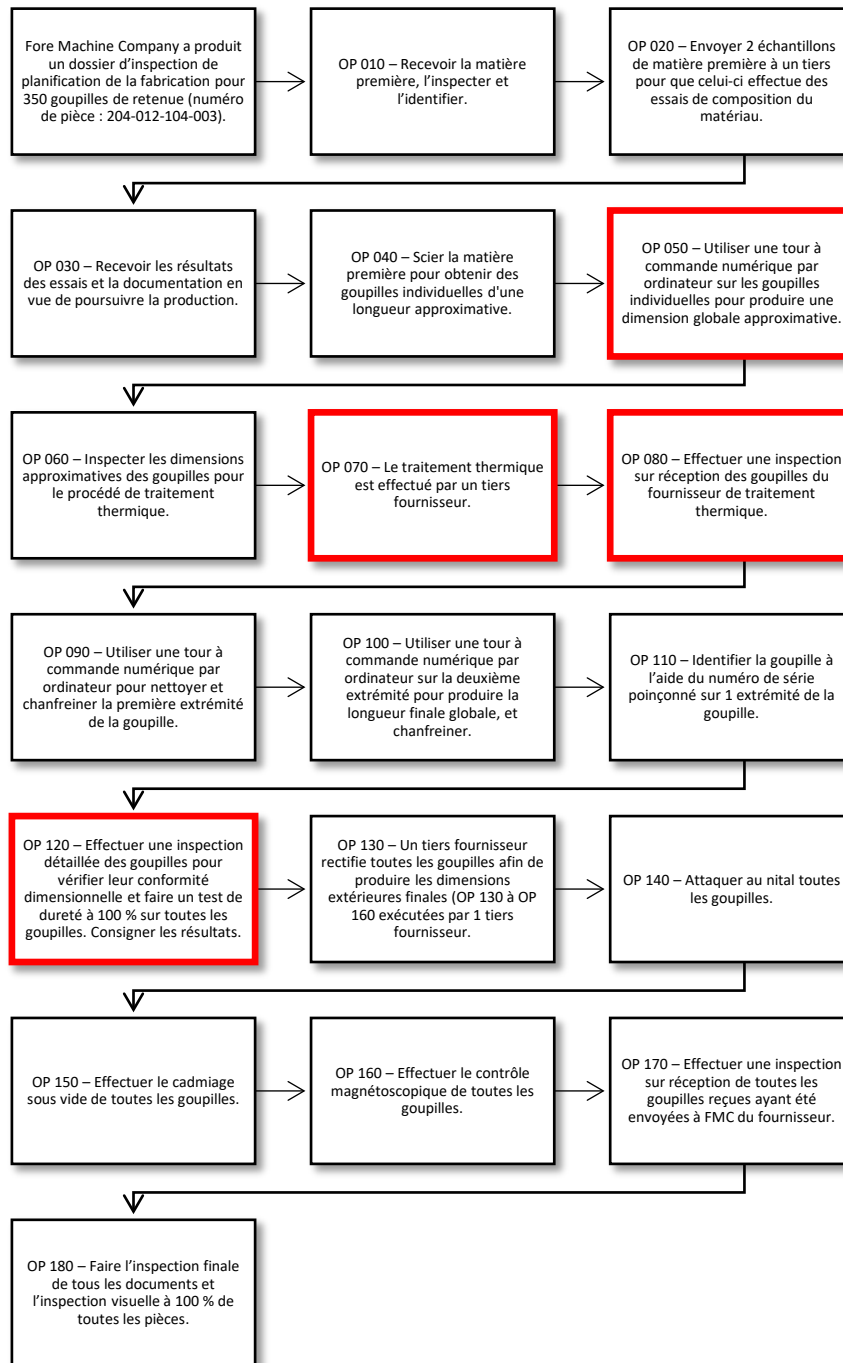
La figure 8 illustre les tâches individuelles qui entrent dans la fabrication des goupilles portant le numéro de pièce 204-012-104-003, par numéro d'opération (OP). Les cases rouges du diagramme indiquent les étapes du processus où il était possible de déterminer que le mauvais matériau avait été utilisé.

Figure 8. Diagramme montrant le processus de fabrication des goupilles de retenue de faisceau torsible du moyeu de rotor principal par numéro d'opération (OP). Les cases rouges du diagramme indiquent les étapes du processus où il était possible de déterminer que le mauvais matériau avait été utilisé ou introduit. (Source : BST)

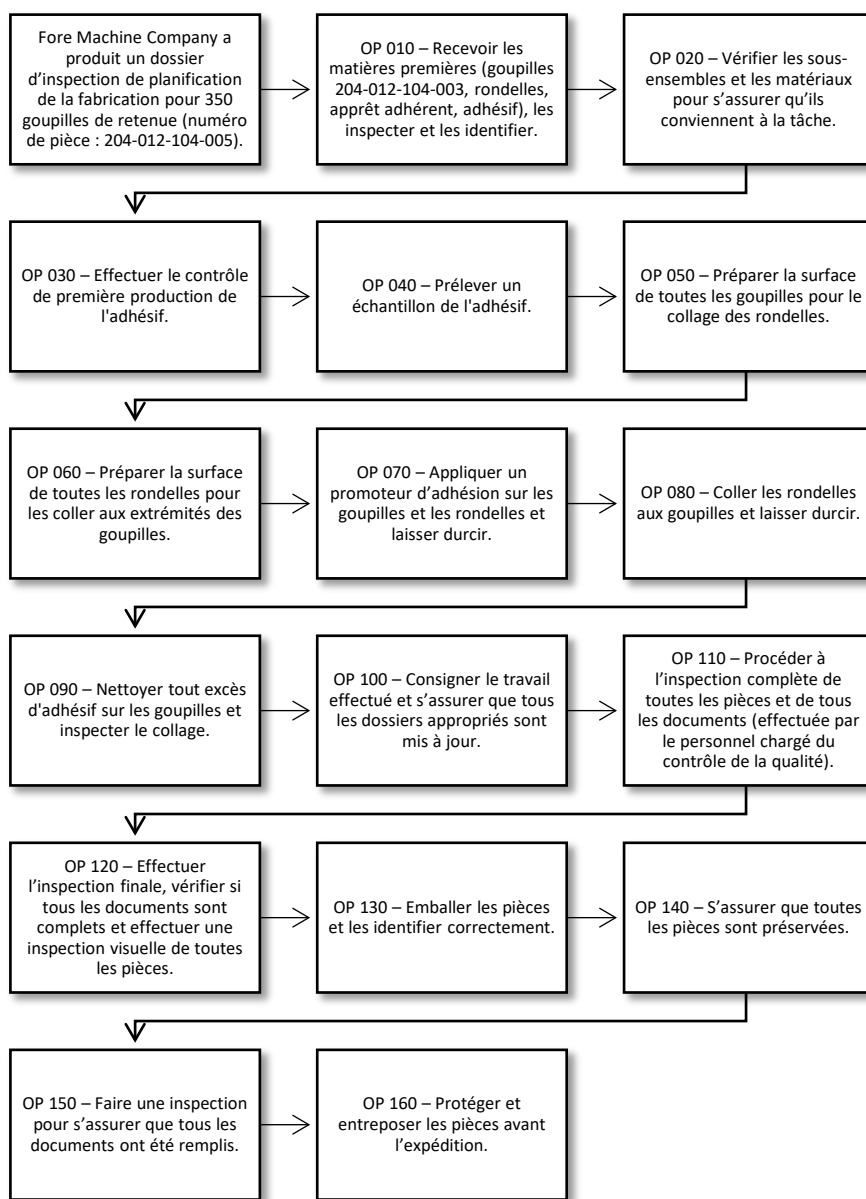
Une fois que les goupilles portant le numéro de pièce 204-012-104-003 étaient fabriquées, elles étaient converties en goupilles portant le numéro de pièce 204-012-104-005. La figure 9 illustre les différentes étapes, ou opérations, qui font partie de ce processus.

Figure 9. Diagramme montrant le processus suivi pour convertir les goupilles 204-012-104-003 en goupilles 204-012-104-005 par numéro d'opération (OP) ou de tâche individuelle (Source : BST)

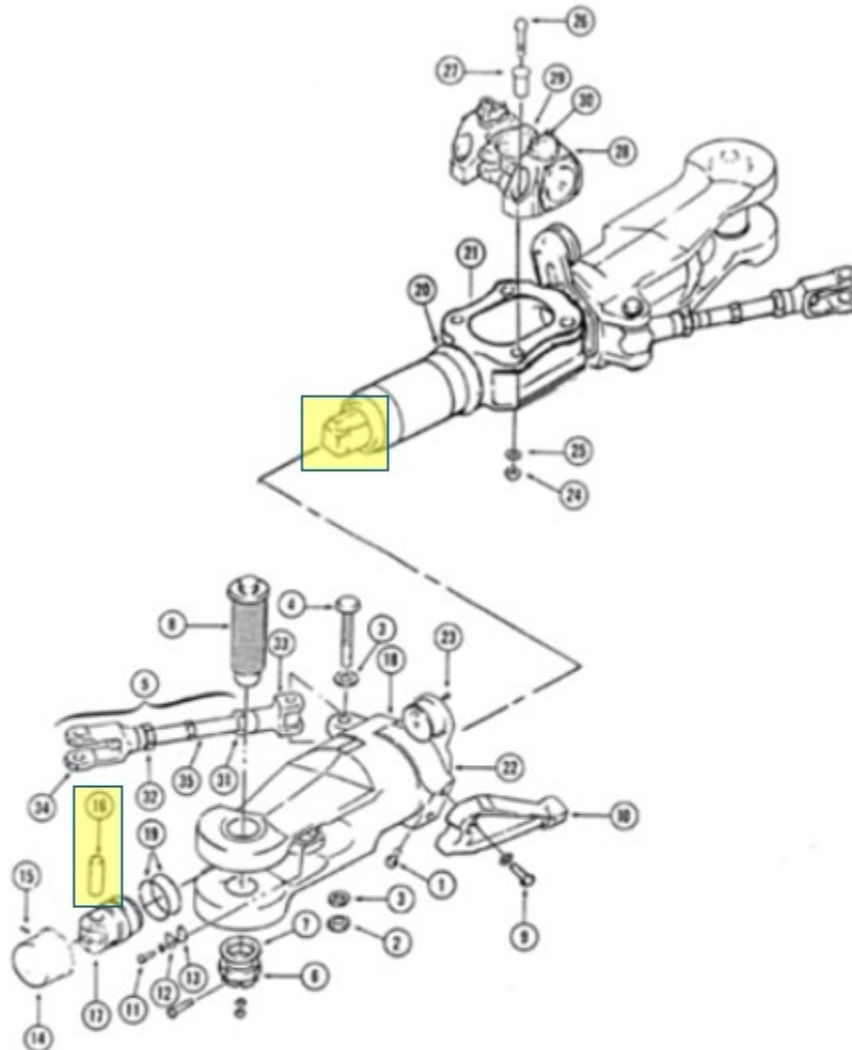
Annexe A – Ensemble du moyeu de rotor principal

Les cases grisées indiquent la goupille de retenue de faisceau torsible (16) et le faisceau torsible.
