## Rapport d'enquête aéronautique

### Incendie en vol menant à un impact avec un plan d'eau

McDonnell Douglas MD-11 HB-IWF  
exploité par Swissair Transport Limited  
5 nm au sud-ouest de Peggy's Cove (Nouvelle-Écosse)  
Le 2 septembre 1998

### Rapport numéro A98H0003

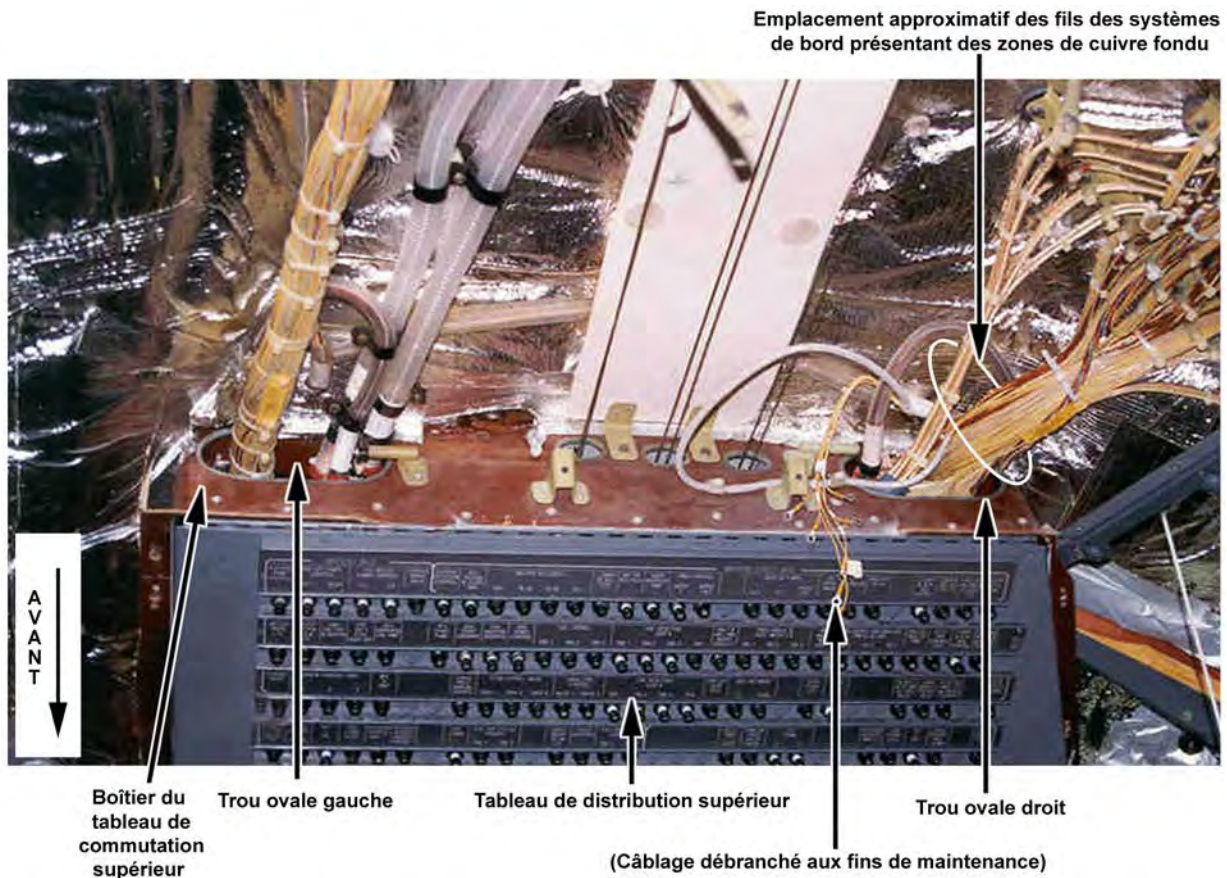
Figure 23 : Boîtier du tableau de commutation supérieur

Ces quatre segments de fil provenaient tous de derrière le tableau de distribution supérieur, qui constitue la partie supérieure du tableau de commutation supérieur (voir Figure 23). Les tableaux de commutation et le tableau de distribution sont fixés à une enceinte en fibre de verre, appelée « boîtier », à l'intérieur de laquelle sont montés les borniers, les barres bus ainsi que d'autres composants électriques. Les fils sont acheminés vers ce boîtier et ils en ressortent par deux trous situés des côtés gauche et droit de l'extrémité arrière du boîtier.

La pièce produite 1-6976 est un segment de fil de calibre 6 AWG nickelé et isolé à l'aide d'une pellicule polyimide, d'une longueur approximative de 102 cm (40 po) et qui porte le numéro de fil B205-4-6 imprimé sur l'isolant. Ce numéro indique qu'il s'agit d'un segment du fil d'alimentation du bus c.c. d'urgence gauche. L'une des extrémités du segment de fil portait deux pattes de fixation drapeau qui devaient être branchées au bus c.c. d'urgence gauche situé

derrière le tableau de commutation supérieur. L'emplacement connu de la patte de fixation drapeau sur la borne du bus a permis de disposer ce segment de fil avec précision sur la structure de reconstruction. L'extrémité qui présentait du cuivre fondu était située à environ 15 cm (6 po) à l'extérieur du trou droit perforé dans le boîtier du tableau de commutation supérieur. Par conséquent, ce segment de fil était situé du côté avant droit du plafond du poste de pilotage.

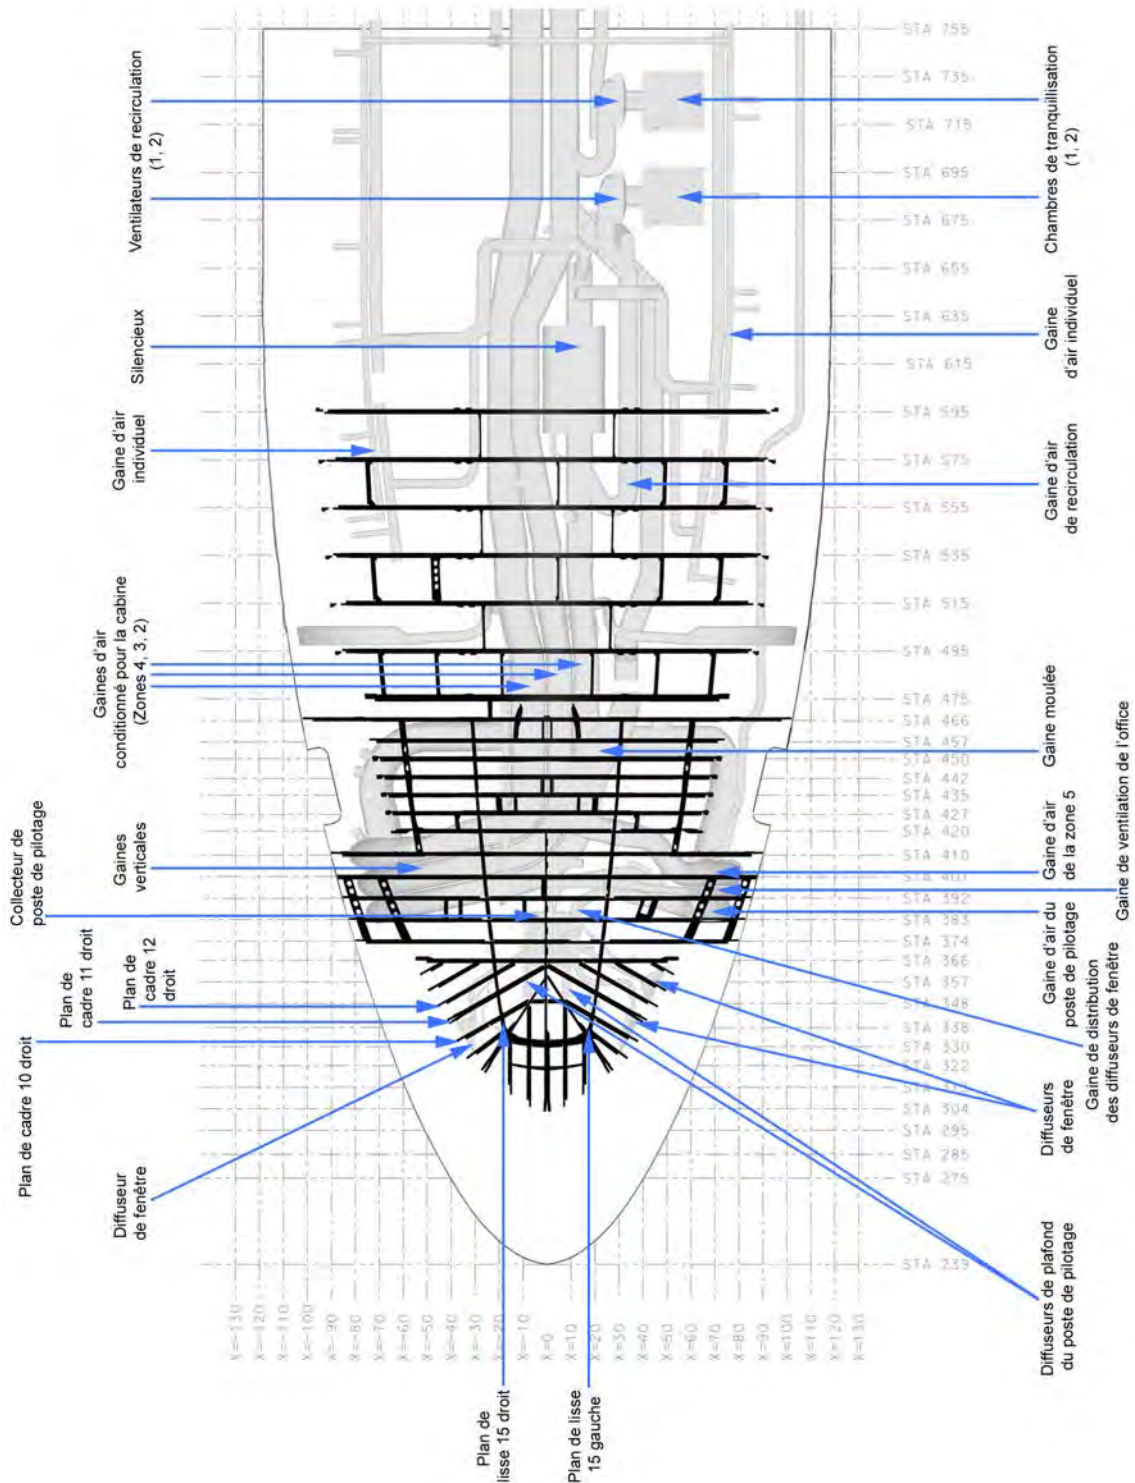
Figure 24 : Structure de la cellule et système de distribution d'air

La zone de dommages causés par l'incendie au-dessus du plafond à l'avant de l'avion contenait un réseau de gaines d'air principalement en aluminium faisant partie du système de distribution d'air de l'avion (voir Figures 3, 8, 24, 26 et 27). Les gaines de cette zone ont été reconstruites à partir de petits morceaux qui ont été redressés, identifiés, appariés selon les plans de rupture et cousus ensemble au moyen de fil-frein afin de reproduire leur forme originale. La plupart des gaines en aluminium dans la zone endommagée par l'incendie avaient été peintes avec un apprêt résistant aux liquides avant l'installation. En service, elles étaient recouvertes de matelas d'isolation thermique et acoustique. Les gaines d'air reconstruites ont fourni des renseignements sur les limites de l'incendie et l'intensité de la chaleur.

La recirculation de l'air était assurée par quatre ventilateurs disposés au-dessus du plafond de la cabine aux références 685, 725, 1009 et 1109, à  $X = 28$  (voir Figure 24). Chaque ventilateur aspirait l'air à travers un filtre et une chambre de tranquillisation situés à la référence correspondante, entre  $X = 40$  et  $X = 65$ . Les chambres de tranquillisation, dont les pièces en aluminium étaient recouvertes de l'apprêt résistant aux liquides, ont été reconstruites.

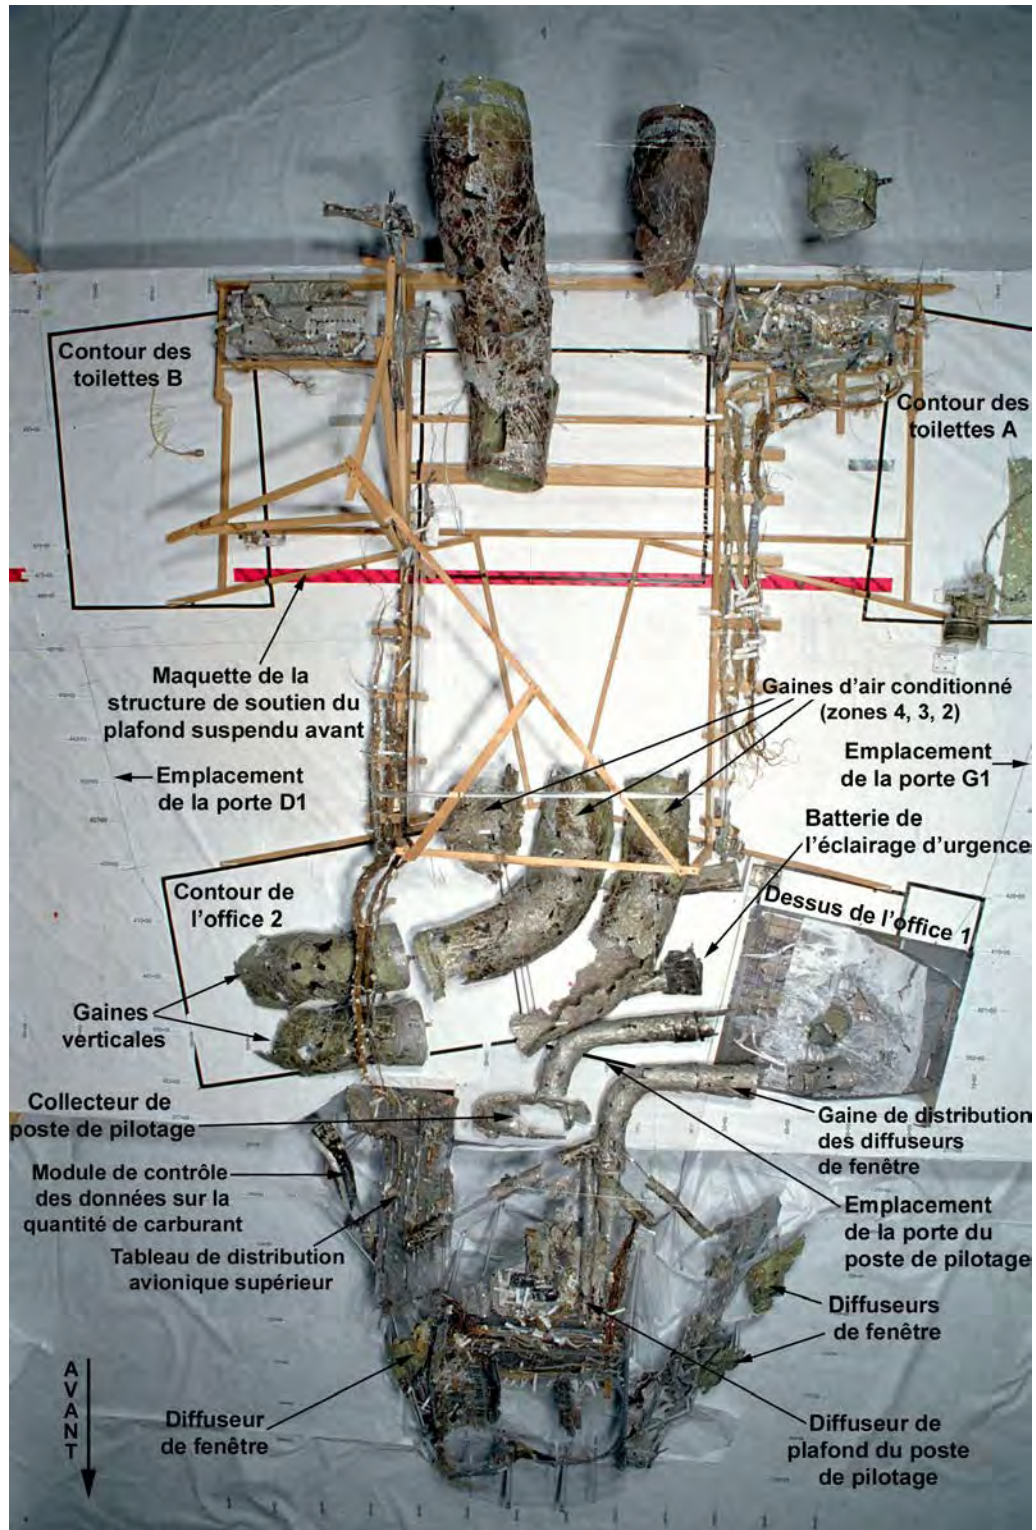
**Figure 27 :** Maquette de l'espace inoccupé du poste de pilotage et du plafond suspendu de la partie avant de la cabine

L'office 1, installée du côté gauche de la cabine, entre la paroi arrière du poste de pilotage et la porte G1, présentait sur sa surface extérieure supérieure d'importants dépôts de suie et des dommages causés par la chaleur (voir Figure 27). D'autres éléments de l'office 1 présentaient des degrés variables de dépôts de suie, plus particulièrement dans la partie supérieure exposée à l'incendie. L'équipement électrique situé dans le compartiment supérieur avant de l'office 1 ne présentait ni dommages causés par l'incendie ni dépôts de suie. Les fils installés à l'intérieur de l'office n'avaient pas été touchés par l'incendie. Un faisceau de quatre fils passant par une ouverture d'accès au sommet de l'office était recouvert d'un emballage hélicoïdal blanc qui présentait des traces localisées de dépôts de suie. Les fils du faisceau présentaient un ternissement brun pâle.

Le module des toilettes A était installé du côté gauche de la partie avant de la cabine de l'avion, approximativement entre les références 465 et 495, immédiatement derrière la porte G1. Une partie du dessus des toilettes A a été récupéré, et il portait encore un faisceau de fils (voir Figure 27). Des dépôts de suie localisés ont été relevés sur les surfaces de l'espace inoccupé et sur celles des parties récupérées faisant face à la cabine. Le faisceau de fils attaché était également recouvert de suie. Quelques autres morceaux seulement provenant de ce module de toilettes ont été récupérés et identifiés. Ceux qui ont été identifiés ne portaient aucune trace de dommages causés par la chaleur.

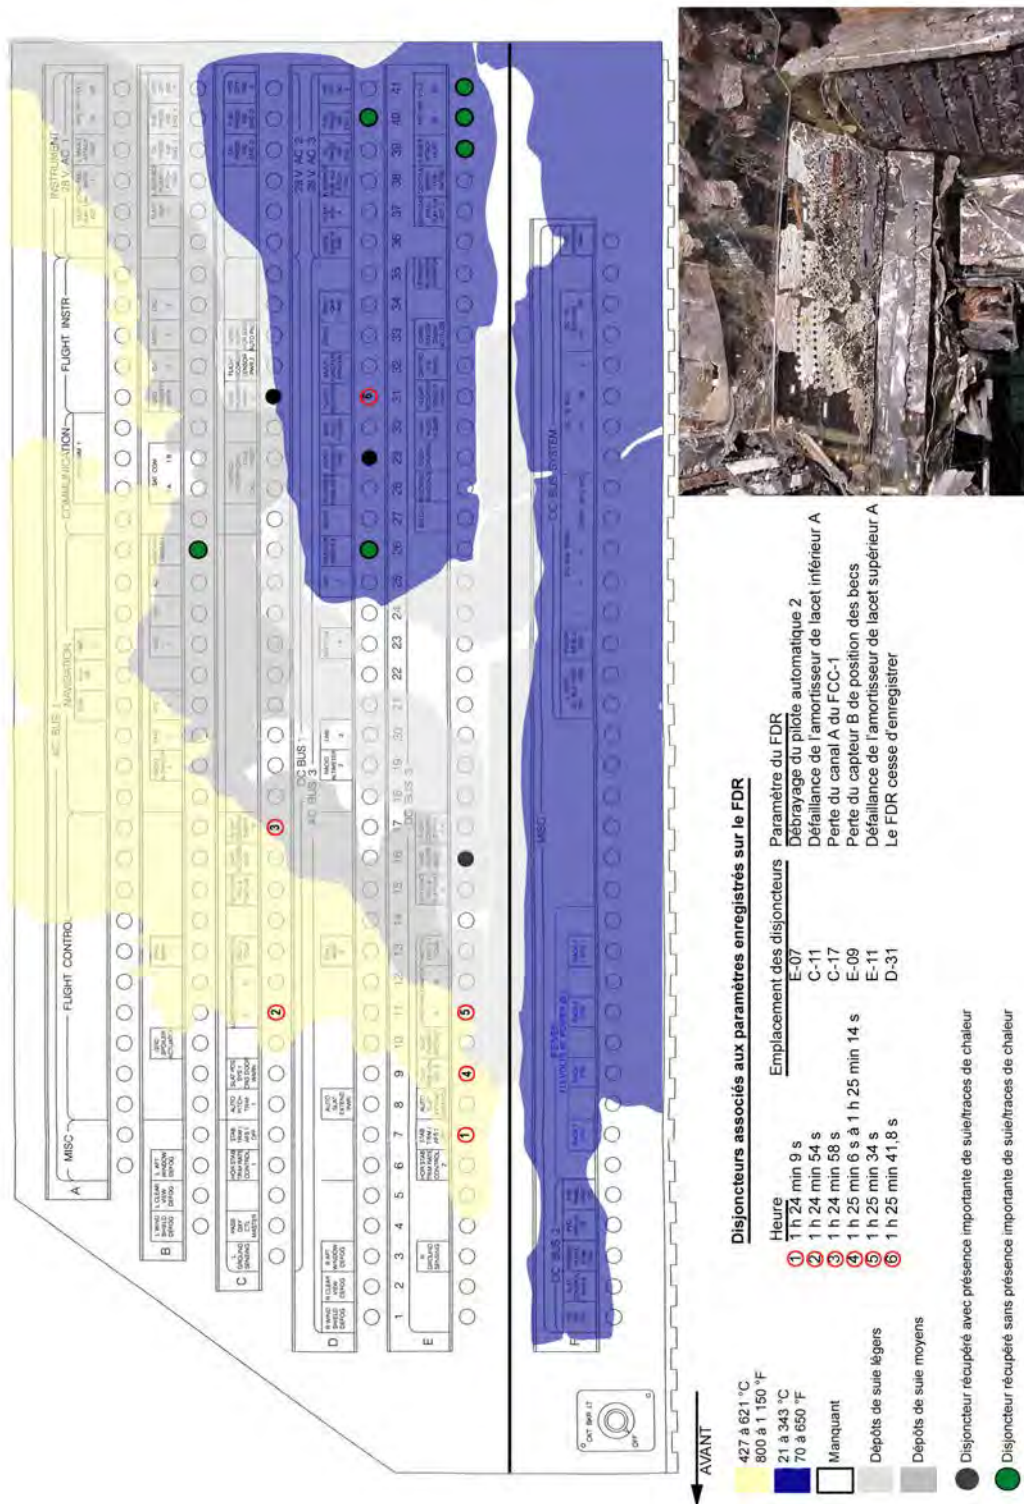
surtout sur les morceaux situés près de l'avant du panneau où la face avant présentait beaucoup plus de dommages causés par la chaleur que la face arrière. Il y avait des dépôts de suie sur la bague indicatrice blanche de certains disjoncteurs; la suie ne pouvait s'y être déposée que si les disjoncteurs s'étaient déclenchés et qu'ils avaient par la suite été exposés à des sous-produits de combustion. On trouvera plus de détails sur les disjoncteurs du tableau de distribution avionique et les fils installés à proximité dans d'autres sections du présent rapport.

Côté droit du poste de pilotage dans la structure de reconstruction montrant les tableaux de distribution avionique supérieur et inférieur
