RAPPORT D'ENQUÊTE SUR UN ACCIDENT AÉRONAUTIQUE  
A99P0105

COLLISION AVEC LE RELIEF

EUROCOPTER AS350BA (hélicoptère) C-GDWF

3 nm à l'ouest de SQUAMISH (COLOMBIE-BRITANNIQUE)

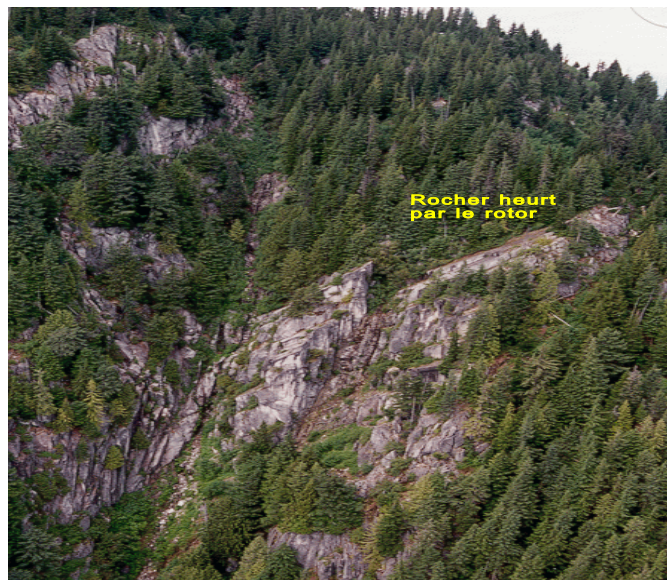
Les marques au sol relevées sur les lieux de l'accident et les dommages relevés sur les pales du rotor principal indiquent que les pales ont heurté un affleurement rocheux alors que l'hélicoptère manoeuvrait à basse vitesse, probablement en descente. Ces indices laissent également croire que l'impact initial a eu lieu du côté gauche pendant que l'appareil se déplaçait vers l'avant. Lors de l'impact initial, le rotor principal a subi des forces qui ont détruit l'ensemble rotor. L'hélicoptère est alors devenu ingouvernable. L'enquête n'ayant révélé aucun signe de défaillance ni de problème mécanique antérieur à l'accident, une analyse plus poussée a été faite sur l'aspect opérationnel du vol ayant mené à l'accident.

Le ravin ne se trouvait pas sur la route reliant le lac à l'aéroport. Comme il ne semble pas y avoir de véritable attraction touristique dans le ravin, il est probable que le pilote a pénétré dans le ravin à cause de la mauvaise visibilité. Il n'a pas traversé le ravin à son ouverture, ce qui aurait indiqué que la visibilité était alors inférieure à cet endroit et probablement inférieure ou égale à l'ouverture du ravin proche du lieu de l'accident. Un survol des lieux de l'accident a permis de constater que la distance entre ces lieux et le siège du pilote est d'environ 75 pieds et que si l'hélicoptère s'est rendu si loin dans le ravin, c'est que la visibilité en vol était probablement égale ou inférieure à 75 pieds. La visibilité étant réduite à ce point, le pilote a probablement ralenti jusqu'à ce qu'il vole en stationnaire près du relief, puis il a navigué en se fiant à des repères visuels au sol. Il est revenu dans la vallée en volant du sud-ouest vers le nord-est, tout en essayant de descendre dans le ravin, et il est probable qu'il ne s'est pas préoccupé de l'affleurement rocheux parce qu'il le jugeait sans danger. Il a probablement confondu l'affleurement rocheux avec l'arrière-plan. L'affleurement rocheux devait se trouver dans l'angle mort arrière gauche du pilote, alors que le pilote se concentrait sur le groupe d'arbres suivant au sol. Il se peut qu'en suivant cette trajectoire le pilote soit descendu en direction de l'affleurement rocheux, en ne sachant pas très bien à quel point l'affleurement était proche.
