RAPPORT D'ENQUÊTE SUR UN ACCIDENT MARITIME

M00C0033

NAUFRAGE ET PERTES DE VIE

NAVIRE À PASSAGERS « TRUE NORTH II »

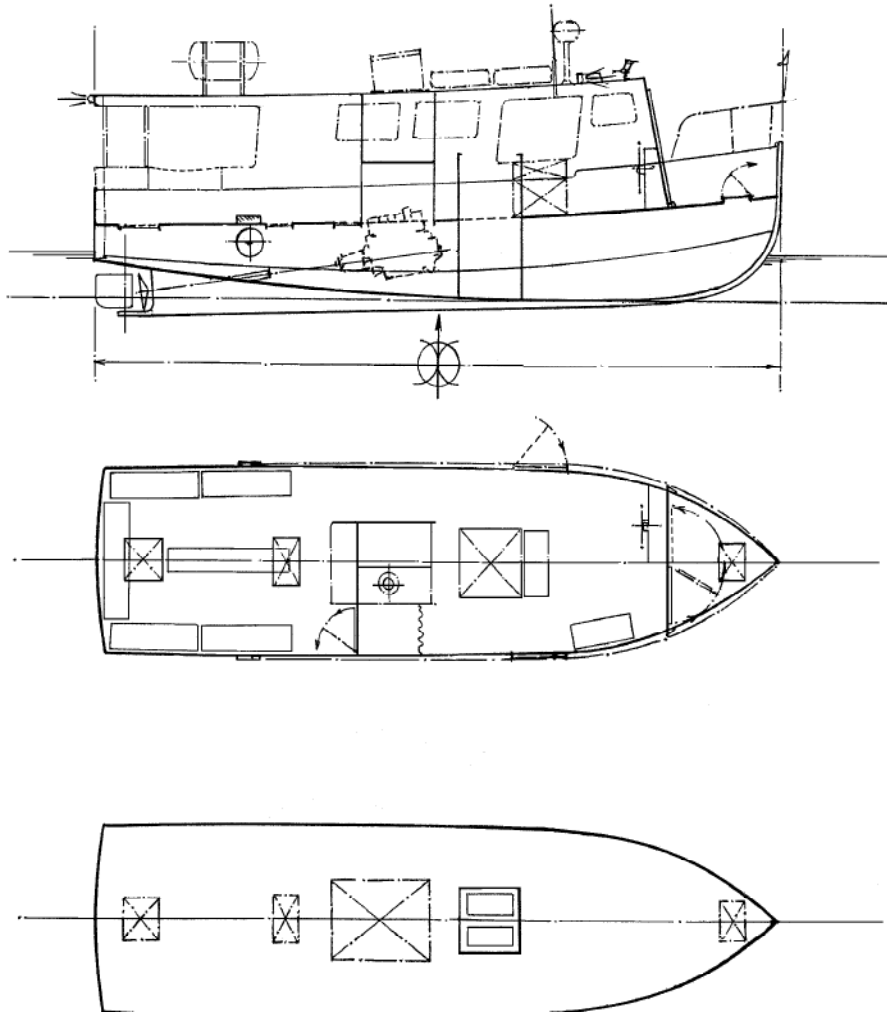
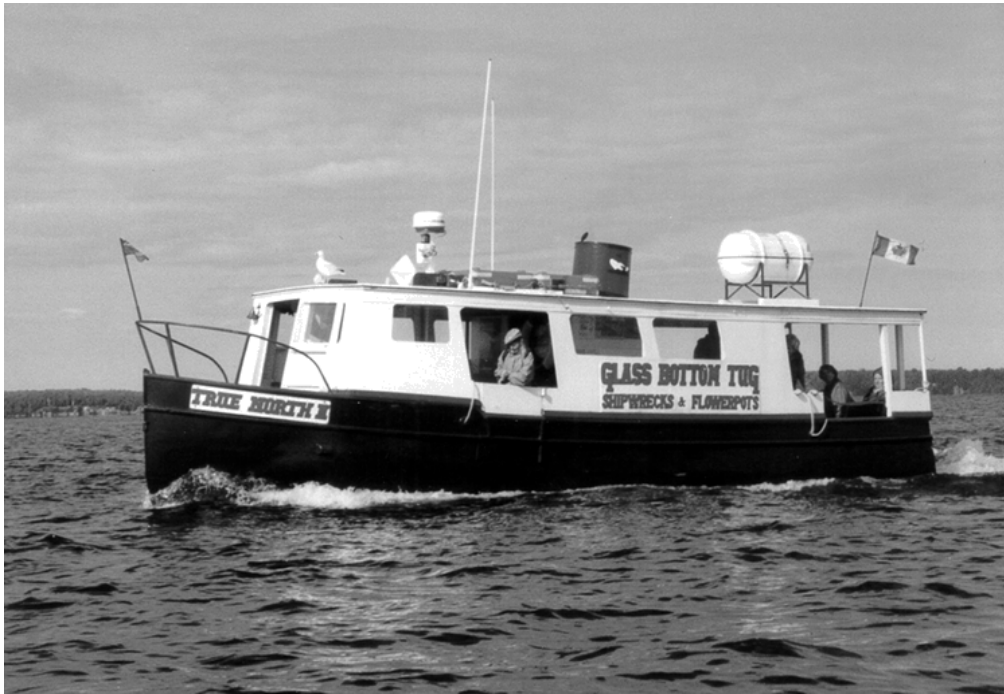
Un caisson étanche en acier, placé le long de l'axe longitudinal sur l'avant du milieu, monte au-dessus du niveau du pont principal et renferme des panneaux de plastique transparents fixés dans le bordé de fond. Ces panneaux transparents permettent d'observer des objets sous-marins comme des épaves dans le parc marin national Fathom Five.

La superstructure de bois, où les passagers s'abritent des intempéries, est ouverte à l'arrière et comporte à bâbord et à tribord, sur l'avant du milieu, de larges ouvertures par lesquelles les passagers montent à bord.

Le poste de commande se trouve à l'avant bâbord de la superstructure. On accède au pont avant découvert en passant par une porte aménagée dans la partie tribord de la façade de la superstructure.
