RAPPORT D'ENQUÊTE MARITIME

M01C0008

HEURT VIOLENT DU PÉTROLIER *HAMILTON ENERGY*

DU PÉTROLIER *PROVMAR TERMINAL*

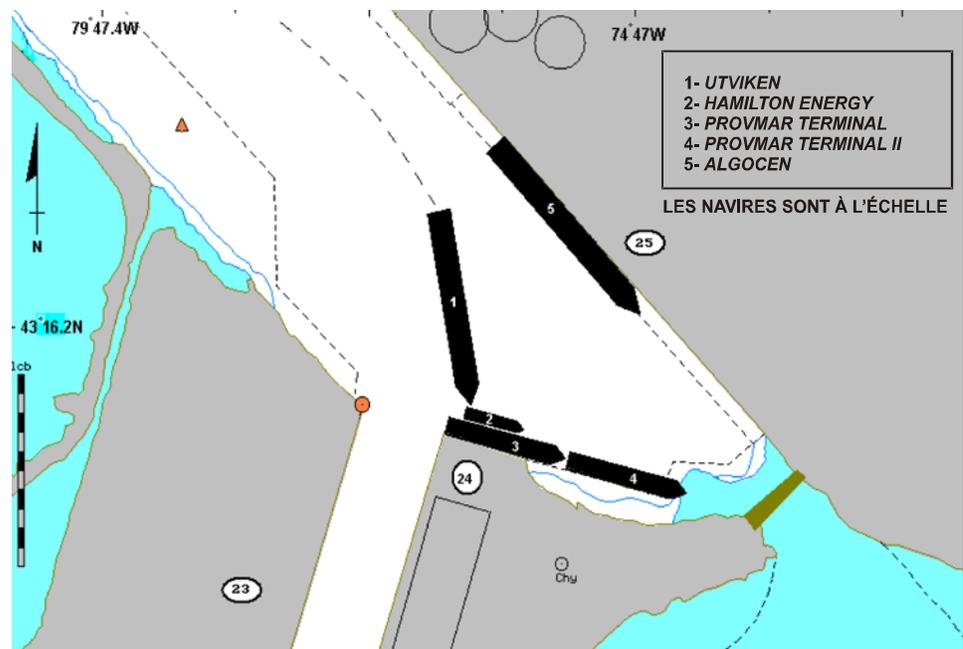
et attendent maintenant près de la section 26 l'arrivée du *Utviken*. Des dispositions sont prises pour que le *Utviken* croise le *Lake Superior* tribord à tribord, près de la section 27. L'espace libre pour manoeuvrer en face de l'entrée de la jetée 23 est réduite en raison de la présence du vraquier *Algocen* qui est accosté à la section 25.

Après avoir croisé le *Lake Superior*, alors que le *Utviken* approche des remorqueurs, un membre de l'équipage d'un des remorqueurs note que l'allure du navire excède la vitesse à laquelle les navires effectuent ordinairement les manoeuvres d'accostage à la jetée 23. À 13 h 28, les remorqueurs escortent le *Utviken* sans être amarrés au navire. Le *Paul E No. 1* se trouve par bâbord avant, à hauteur de la cale à marchandises n° 1, et le *Lac Vancouver*, se trouve à l'arrière du *Utviken*. En raison du vent nord-est (de l'arrière), le *Utviken* a tendance à tourner à bâbord pendant que le navire se dirige vers la jetée 23. Pour corriger, on met la barre à droite par intermittence pendant que le navire avance sur son erre. De plus, la machine est mise par intermittence à en avant très lente, en avant lente et stoppez la machine, pendant les neuf minutes suivantes afin de conserver une erre suffisante pour gouverner. La machine principale a été mise en marche quatre fois après le départ du mouillage, dont deux fois entre 13 h 28 et 13 h 37. Plus tard, le capitaine déclarera qu'il avait l'impression que le navire allait trop vite dans les circonstances mais qu'il n'a pas fait part de ses inquiétudes au pilote, car il avait confiance dans le savoir-faire du pilote.

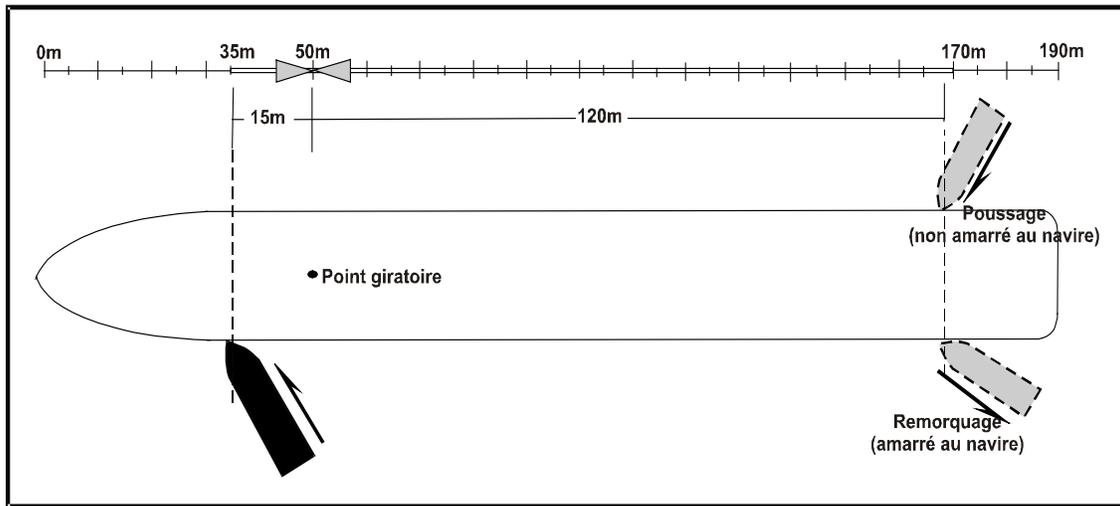
encore plus vers l'avant, jusqu'à se trouver entre les deux guindeaux. La capacité du remorqueur avant d'imprimer un moment giratoire vers tribord doit avoir été très réduite à ce moment-là.

Dans les dernières minutes précédant le heurt violent, le remorqueur arrière n'a pas été utilisé de façon optimale pour faire éviter le navire sur tribord. Quant au remorqueur avant, le levier de rotation réduit, l'angle d'application de la poussée et le mouillage de l'ancre de bâbord du navire assisté ont contribué à contrecarrer les efforts déployés pour imprimer au *Utviken* une évolution sur tribord. Bien que les ordres donnés au remorqueur avant de pousser à pleine puissance sur l'avant bâbord aient été exécutés de bonne foi et dans les meilleures intentions, le moment giratoire vers tribord appliqué sur le *Utviken* par cette action était très minime. De plus, contrairement à ce que recherchaient tous les intéressés, la réduction de la vitesse du navire assisté a été gênée par la composante avant de la poussée appliquée par le *Paul E No. 1*.
