**RAPPORT D'ENQUÊTE MARITIME**  
**M02W0135**

**INCENDIE DU TABLEAU DE DISTRIBUTION**

**À BORD DU NAVIRE À PASSAGERS *STATENDAM***  
**DANS LE DÉTROIT DE GÉORGIE (COLOMBIE-BRITANNIQUE)**  
**LE 4 AOÛT 2002**

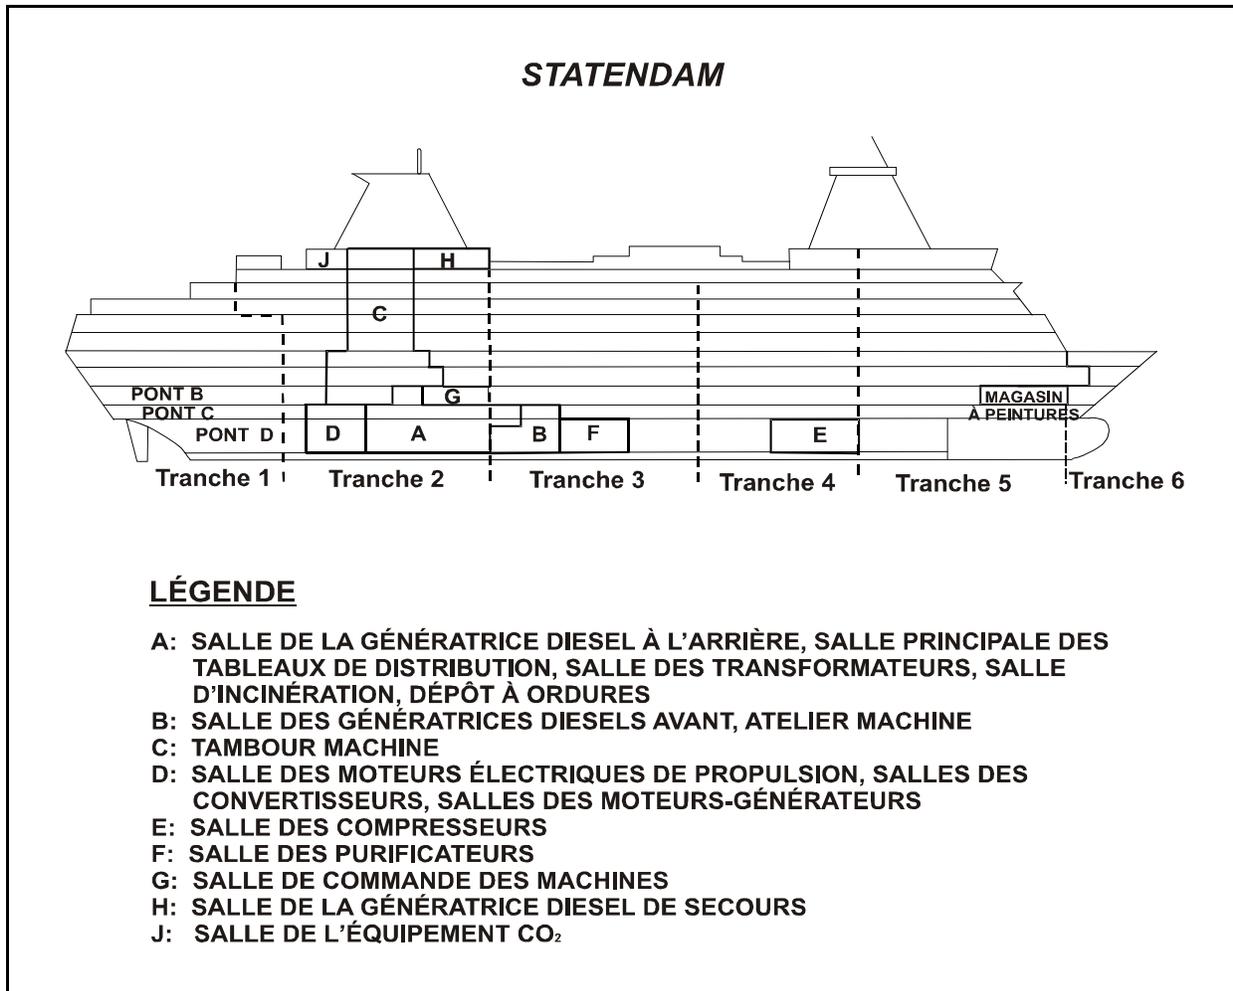
Figure 1. Tranches d'incendie

Le navire est équipé d'un système fixe d'extinction au dioxyde de carbone (CO<sub>2</sub>), dont le poste de commande et les bouteilles se trouvent dans une salle qui leur est réservée, sur le pont exposé (voir la figure 1). Le navire est divisé transversalement et verticalement en tranches d'incendie 1 à 6, et horizontalement en locaux A à H. Des tuyaux relient la salle de l'équipement CO<sub>2</sub> à ces locaux et peuvent être activés sélectivement. Étant donné que le navire est divisé en zones, le système peut assurer une protection incendie différenciée à divers locaux dont la salle de commande des machines et la salle des machines avant.

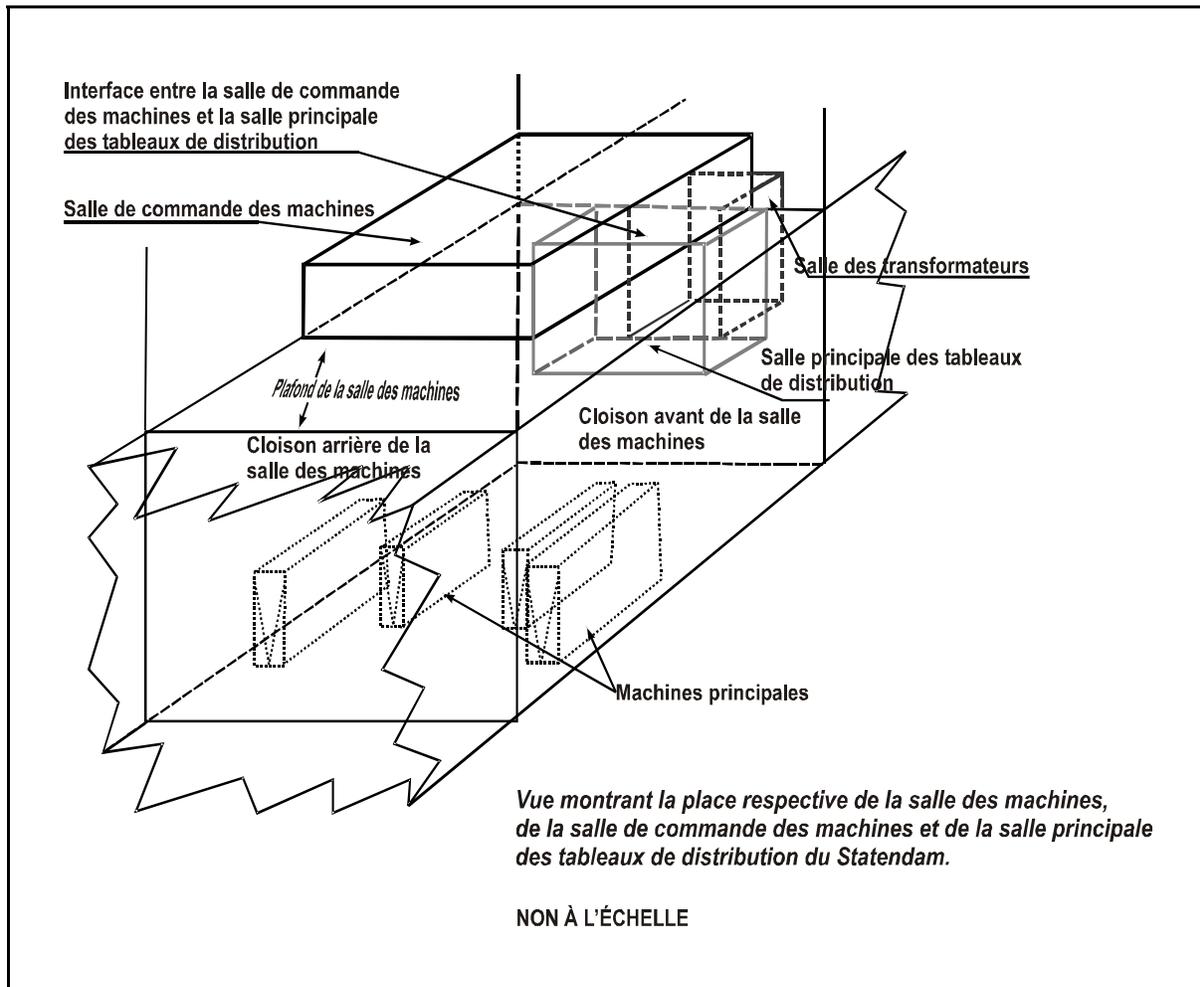
Figure 3. Disposition des locaux

Le débit des GED principaux passe par une salle réservée aux tableaux de distribution, située au niveau du pont C de la salle des machines (voir les figures 3 et 4 à l'annexe C). La salle principale des tableaux de distribution (SPTD) contient des tableaux de distribution de 6,6 kV et de 440 V et

La SPTD est située à l'intérieur des limites verticales et horizontales générales du local des machines de propulsion, et trois locaux y sont adjacents : la salle de commande des machines; la salle des transformateurs et la chambre d'essai pour les injecteurs de combustible (voir les figures 3 et 4 à l'annexe C).
