RAPPORT D'ENQUÊTE MARITIME
M04C0037

HEURT DU PONT 12 DE LA VOIE MARITIME DU
SAINT-LAURENT

PAR LE VRAQUIER *FEDERAL MAAS*
DANS LA VOIE MARITIME DU SAINT-LAURENT (ONTARIO)
LE 15 AOÛT 2004

Rapport numéro M04C0037

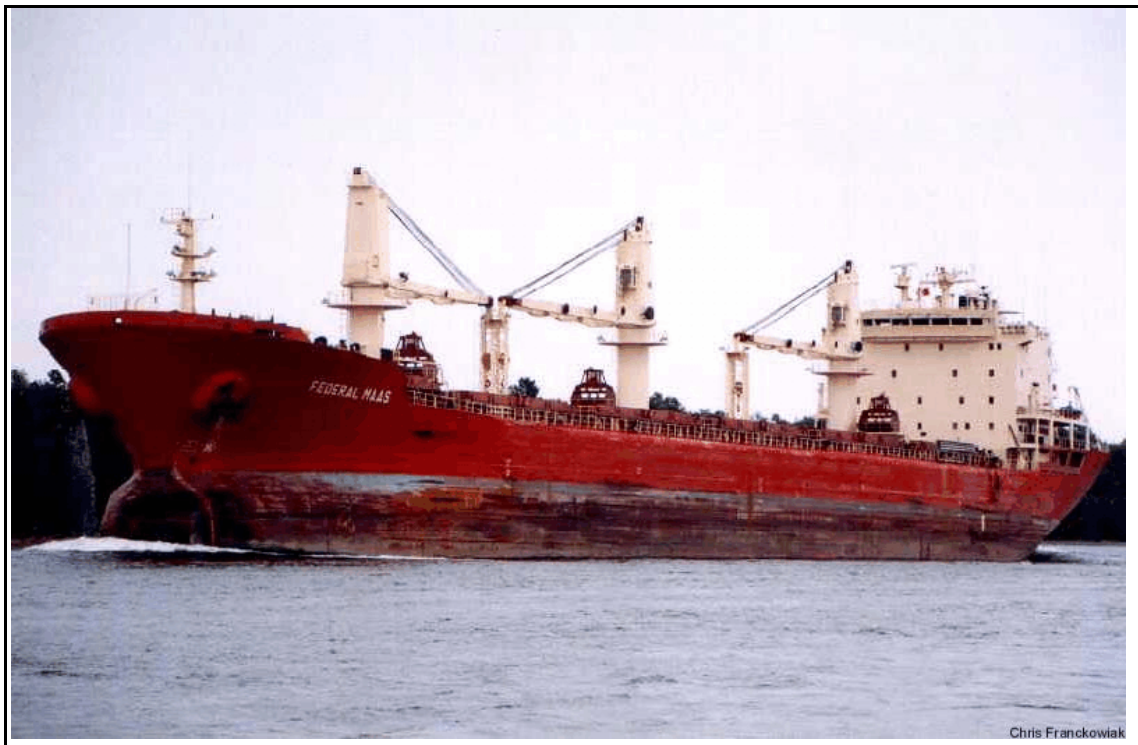
Le responsable des structures se rend au poste de contrôle d'aval et, au moyen du poste de commande informatisé s'y trouvant, il commande l'ouverture du pont 12³. Avant que le pont ne soit complètement levé, le préposé aux structures 1 fait passer les feux d'approche d'amont du vert au rouge à partir du poste de contrôle d'amont, au moyen du système de commande informatisé de l'écluse. Peu après, le préposé aux structures 1 informe le responsable des structures que l'extrémité d'amont de l'écluse est prête à être fermée, signifiant que le feu d'approche est passé du vert au rouge.

Environ au même moment, le pilote à bord du navire demande que le responsable des structures lise l'échelle de tirant d'eau avant. Le responsable des structures quitte alors le poste de contrôle d'amont. La sonnerie du pont 12 a cessé, indiquant que le pont n'était plus en mouvement. Le préposé aux structures 2, qui se trouve au poste de contrôle d'amont, ouvre alors les portes et la barrière de retenue d'aval, et le navire est largué, le responsable des structures détachant l'amarre n° 2 à l'avant.

Le navire quitte l'écluse, faisant 1,5 nœud le long du mur d'approche d'aval. Le pilote et le capitaine se trouvent tous deux du côté tribord de la passerelle du pont, de sorte qu'ils n'ont pas une vue dégagée sur le pont 12. Au moment où la superstructure des emménagements du navire passe sous le pont 12, l'aileron de passerelle bâbord heurte le centre de la travée du pont.
