RAPPORT D'ENQUÊTE MARITIME M05C0063

ÉCHOUEMENT

**DU VRAQUIER *MICHIPICOTEN*
AU NIVEAU DE LA BOUÉE LUMINEUSE G17
DE BRUSH POINT SUR LA RIVIÈRE ST. MARYS (ONTARIO)
LE 28 OCTOBRE 2005**

Rapport numéro M05C0063

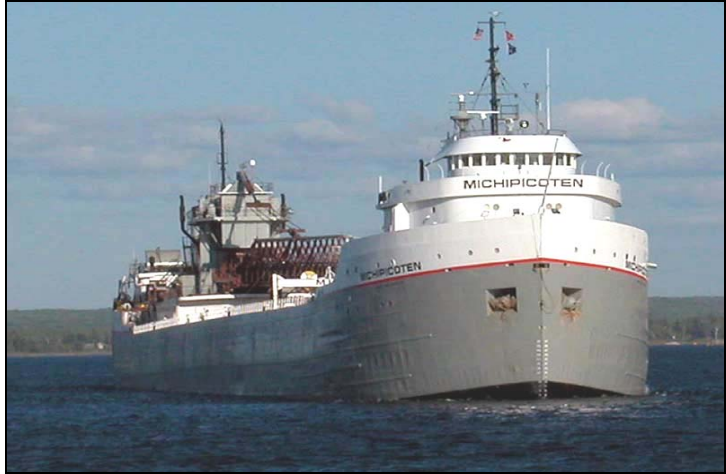
Le *Michipicoten* est un vraquier des Grands Lacs typique des années antérieures à 1960 avec des emménagements à l'avant et à l'arrière. La passerelle de forme semi-circulaire est située au-dessus du rouf qui abrite les emménagements avant. Certaines fenêtres de la passerelle situées à l'avant du poste de direction de la manœuvre sont des fenêtres à ouverture verticale.

Photo 1. Le *Michipicoten*

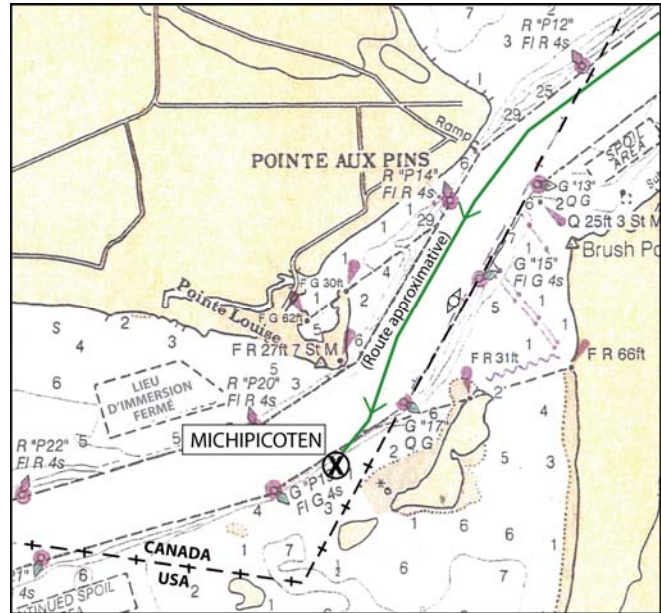
Figure 1. Portion de la carte marine 14884 produite par la National Oceanic and Atmospheric Administration.

Le capitaine donne aussitôt l'ordre de mettre la barre à droite toute. Le *Michipicoten* réduit sa vitesse angulaire de giration sur bâbord et commence à virer sur tribord, mais le navire est trop proche du côté sud-est du chenal et, à 7 h 33, il s'échoue dans la vase molle, juste à l'intérieur de la frontière canadienne, entre la bouée G17 de Brush Point et la bouée P19 par 46°27'34" N, 084°28'23" W (voir la Figure 2). Après l'échouement, on procède au sondage des citernes qui révèle qu'il n'y a ni infiltration d'eau ni avarie apparente. Le navire n'a représenté aucune obstruction pour le trafic maritime et est resté échoué jusqu'à ce qu'on lui fournisse des services de remorquage d'assistance plusieurs heures plus tard.
