RAPPORT D'ENQUÊTE MARITIME
M06L0045

EXPLOSION

CARGO POLYVALENT NILS B
TERMINAL DE GRANDE-ANSE
PORT SAGUENAY (QUÉBEC)
LE 22 AVRIL 2006

Rapport numéro M06L0045

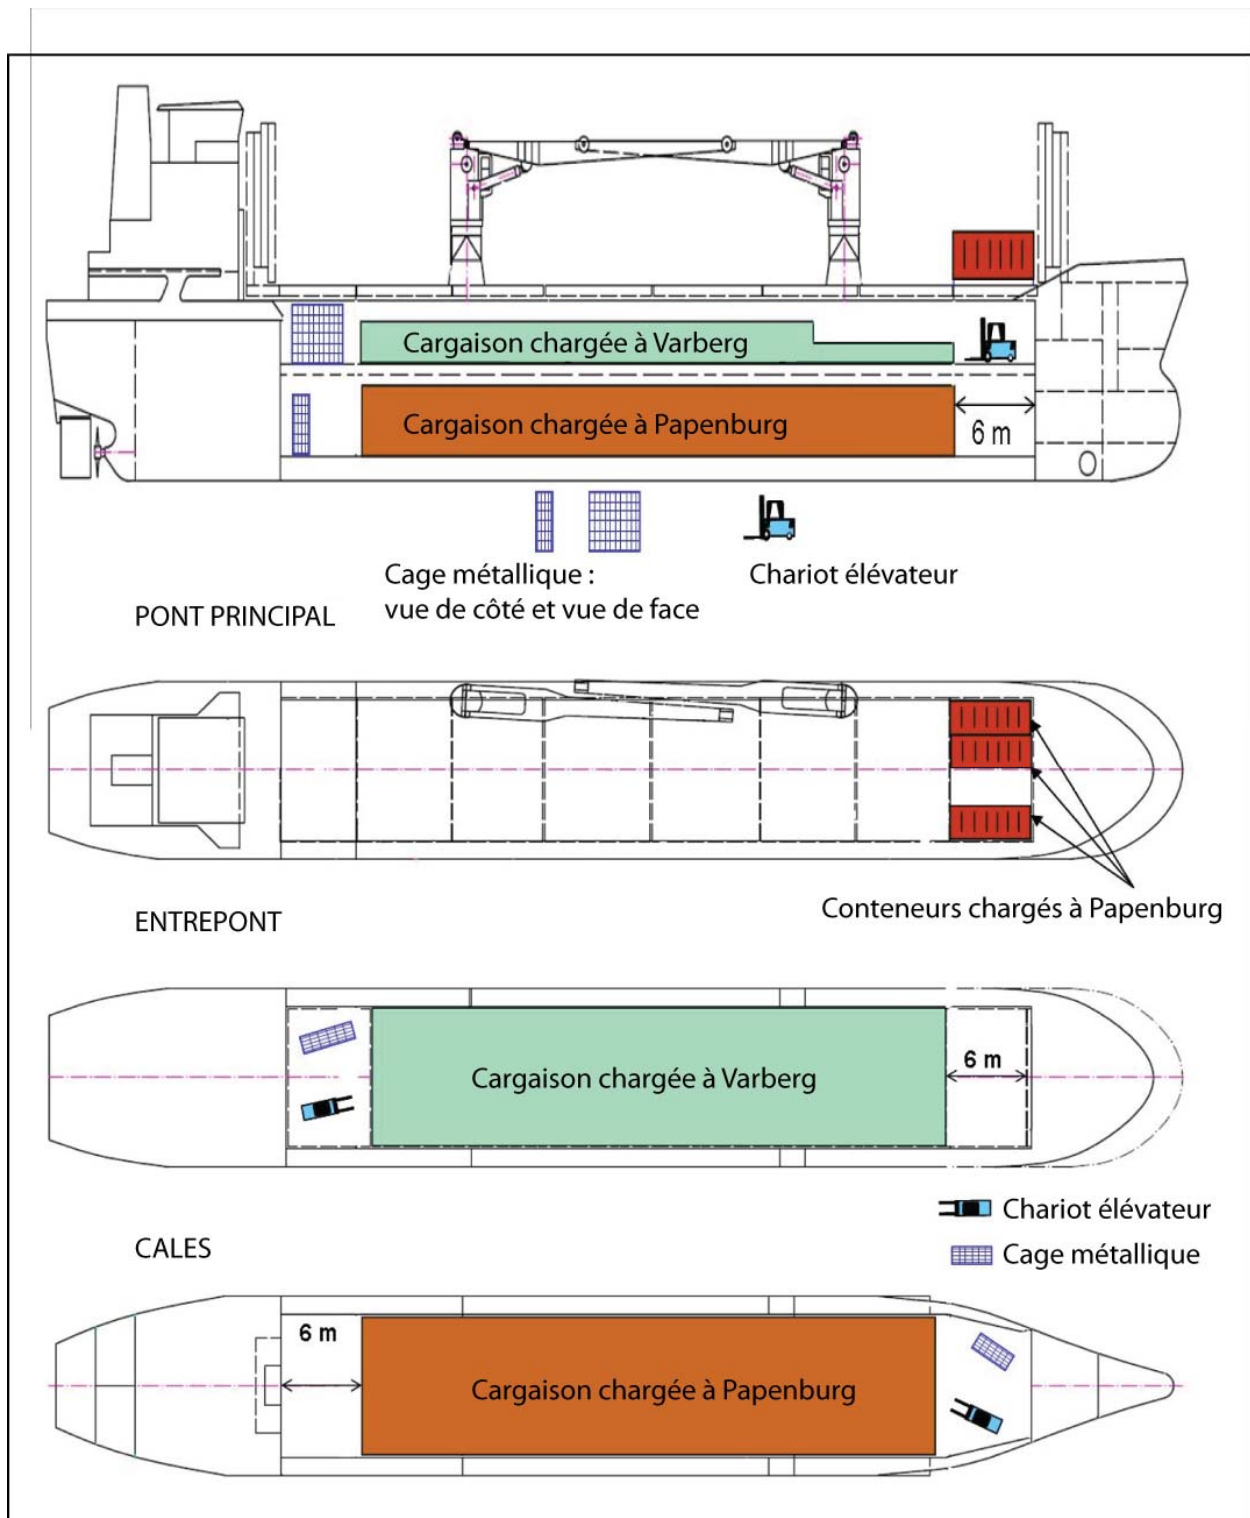
Annexe B – Cargaison et plan de chargement du Nils B

Nota : Les chariots élévateurs et les cages métalliques sont à l'échelle. Ils sont la propriété de la compagnie d'arrimage et figurent sur ce graphique par souci de clarté.
