RAPPORT D'ENQUÊTE MARITIME M11L0050

**ENTRÉE D'EAU ET ABANDON
DU PETIT BATEAU DE PÊCHE *LADY JACQUELINE*
AU LARGE DE CAP DU PHARE,
ÎLES-DE-LA-MADELEINE (QUÉBEC)
LE 21 MAI 2011**

Rapport numéro M11L0050

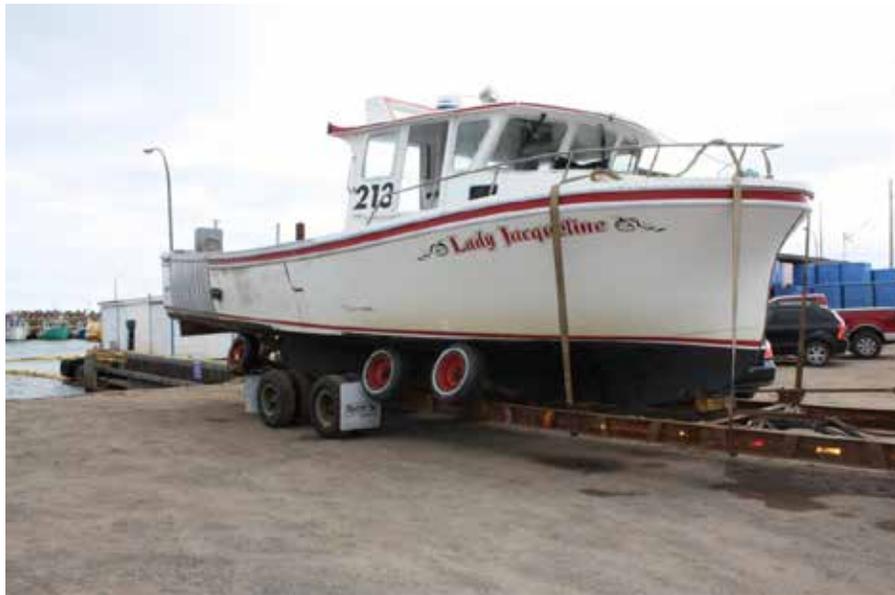
Photo 1 : Le *Lady Jacqueline* à l'Anse-à-la-Cabane (Millerand) après son renflouement au large des Îles-de-la-Madeleine (Québec)

Après la récupération, on a examiné la coque et on a constaté qu'elle était intacte. Cependant, les machines et l'équipement avaient été gravement endommagés par l'eau. Les viviers à homard ont été perdus à la mer. Parmi tous les panneaux d'écouille et trous d'inspection, seule une écouille du compartiment moteur (la plus en arrière) était assujettie. Les panneaux non assujettis ont été retrouvés sur le pont, au bout de leur chaîne de sécurité, mais pas en place (Photo 2).

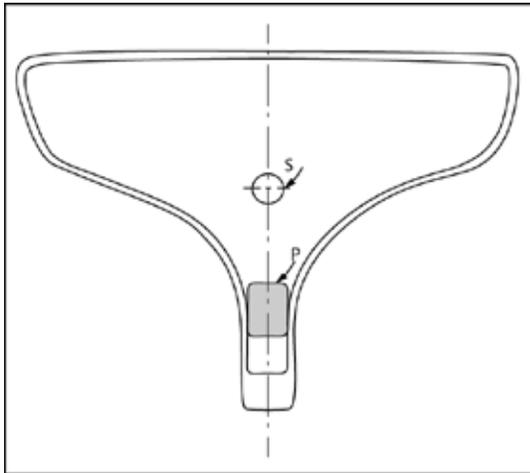
Lors de l'inspection de 2003, le bateau était équipé de 2 pompes électriques. Au moment de l'événement, il n'en restait qu'une seule, installée sur le bas du talon de quille, dans un espace étroit sous l'arbre de propulsion. La Figure 2 et la Photo 5 montrent la position de cette pompe.

Figure 2 : Position de la pompe électrique sous l'arbre de propulsion.

- La pompe n'a pas été installée à l'aide du socle de fixation, qui sert aussi de crépine, conformément aux instructions du fabricant. Ainsi, des matières solides aspirées dans la cale ont nui au fonctionnement du rotor et possiblement entraîné un déséquilibre de l'arbre du moteur, ce qui a pu altérer son joint d'étanchéité.
- L'eau et la vase qui ont pénétré dans le corps de la pompe ont contaminé et corrodé le circuit imprimé, les pièces et le moteur.
- L'efficacité de la pompe dans les deux modes de fonctionnement a été réduite en raison des dommages aux circuits et au moteur causés par la pénétration d'eau et de vase.
- La pompe n'a pas fonctionné comme prévu en mode automatique en raison de la pénétration d'eau et de vase. La pompe a continué de fonctionner sans être immergée.

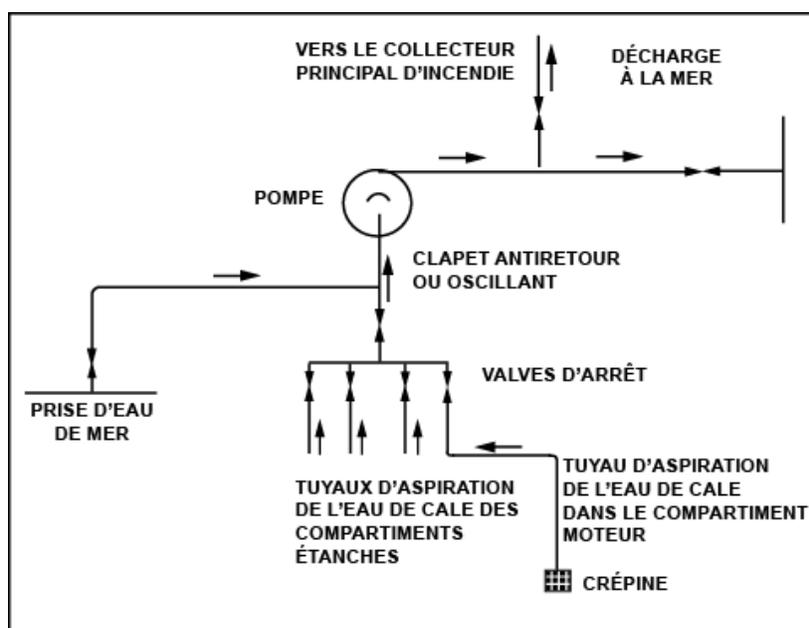
En 2003, dans la publication TP 10038, TC recommandait l'installation du système d'assèchement de cale présenté à la Figure 4 ci-dessous. Ce système est normalement muni d'au moins une pompe, une valve servant à la prise d'eau de mer, un clapet antiretour installé sur le tuyau d'aspiration de l'eau de cale afin d'empêcher un refoulement ou une entrée d'eau, une crépine au bout de chaque tuyau d'aspiration de l'eau de cale et une valve d'évacuation de l'eau à la mer.

Figure 4 : Schéma montrant le système de pompage de cale recommandé pour les petits bâtiments – reproduit du *Manuel de sécurité des petits bateaux de pêche*, TP 10038 F (2003) de Transports Canada

Lorsqu'on compare le système de pompage de cale du *Lady Jacqueline* de la Figure 1 avec le système recommandé de la Figure 4, on remarque les différences suivantes :

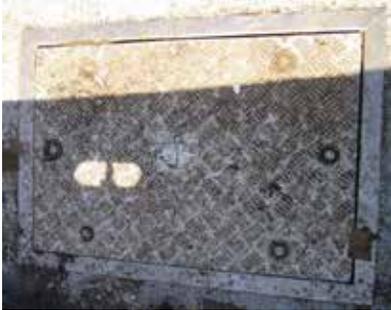
Le pont de travail du *Lady Jacqueline* comptait au total 9 ouvertures à panneaux à plat-pont, soit 7 écoutes rectangulaires et 2 trous d'inspection ronds (Annexe A et Photo 8). Des boulons hexagonaux reliés à des tourniquets sur la face intérieure des panneaux assujettissaient ceux-ci en place (Photos 9 et 10). La plupart des panneaux étaient munis de 6 boulons hexagonaux, et il y avait beaucoup d'espace entre chacun d'entre eux. D'environ 15 mm de diamètre, les boulons hexagonaux étaient encastrés dans la tôle gaufree.

Photo 8 : Conception typique des panneaux d'écouille du *Lady Jacqueline*

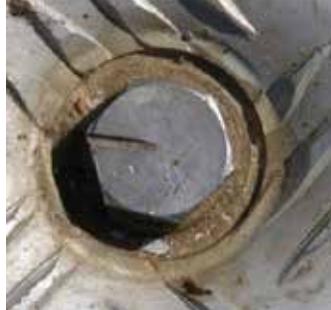
Pour que les panneaux soient fermés de façon étanche, les boulons devaient être serrés individuellement, car aucun panneau n'était doté d'un mécanisme de fermeture rapide. Pour serrer les boulons hexagonaux afin de faire pivoter les tourniquets, l'équipage devait utiliser un outil muni d'une douille à 12 pans. Toutefois, aucune marque d'utilisation n'a été trouvée sur les boulons examinés et la rouille avait immobilisé la plupart des tourniquets en position ouverte (Photo 10). Les garnitures de caoutchouc autour des panneaux étaient en place et ne montraient aucun signe de détérioration excessive qui aurait pu compromettre leur intégrité.

Photo 9 : Boulon hexagonal typique sur les panneaux d'écouille
