**RAPPORT D'ENQUÊTE MARITIME
M13N0014**

**CHAVIREMENT DURANT UN REMORQUAGE ET MORT
ACCIDENTELLE**

**REMORQUEUR *WESTERN TUGGER* ET
CHALAND ARCTIC LIFT I
À 33 MILLES MARINS AU SUD-OUEST DE BURGEO (TERRE-
NEUVE-ET-LABRADOR)
LE 10 MAI 2013**

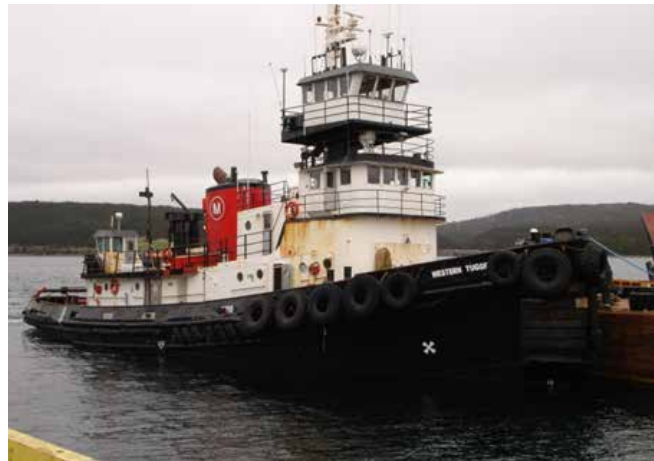
Photo 2. Le *Western Tugger*

Le *Western Tugger* est un remorqueur côtier en acier qui a été construit en 1943 et a été acheté par son propriétaire actuel en 2007 (photo 2). Il est muni d'une seule hélice et d'un seul gouvernail. Le poste de conduite se trouve dans la timonerie, laquelle est située sur le rouf. Il contient du matériel de navigation, notamment des radars, un appareil de communications à très haute fréquence (VHF), un système de positionnement mondial (GPS), un système d'identification automatique, un traceur graphique électronique et un pilote automatique. Le rouf comprend une cuisine, des locaux d'entreposage et des quartiers d'équipage.

Le *Western Tugger* a été soumis à des inspections régulières, conformément aux règlements de TC en matière d'inspection. Le navire était certifié et équipé conformément à la réglementation en vigueur, et son dernier certificat d'inspection (SIC 31) avait été délivré le 30 mai 2012.

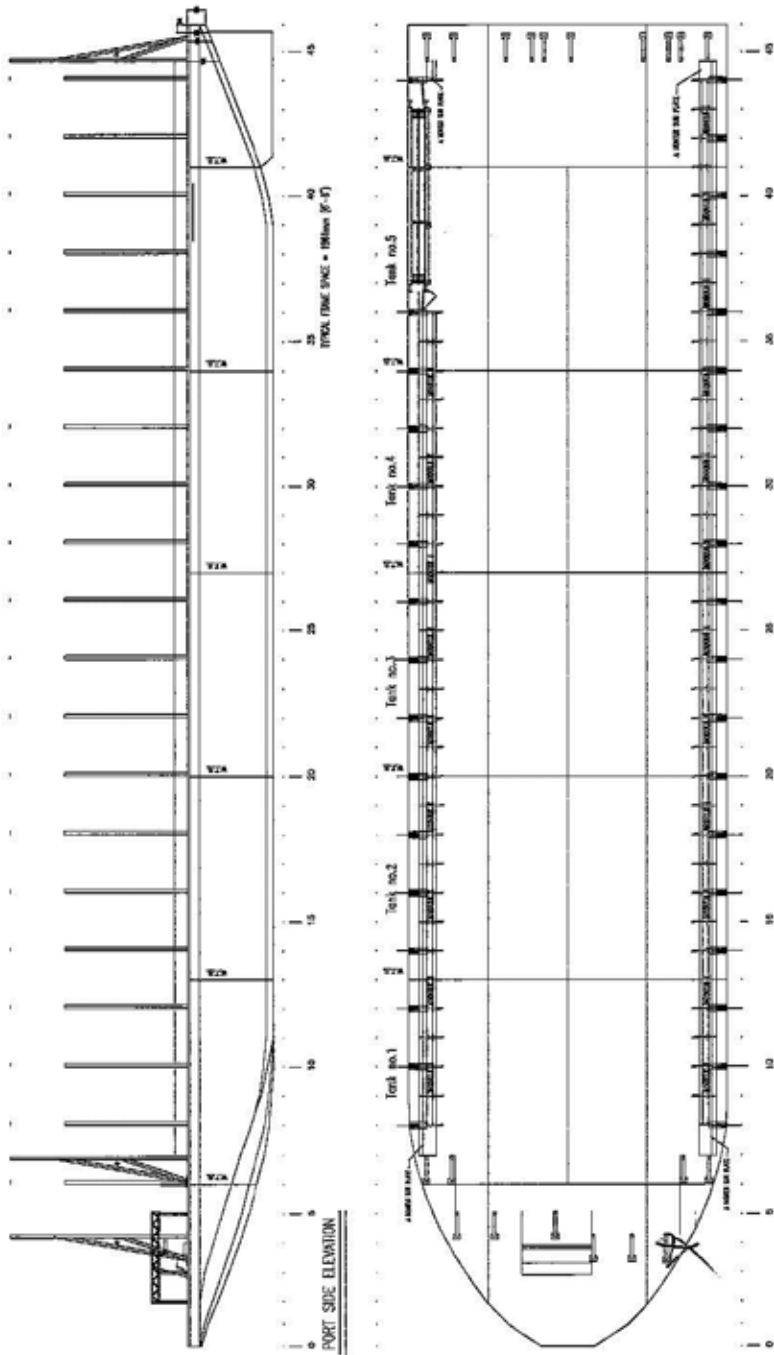
Annexe A – Plan général du chaland Arctic Lift I

Dans l'événement en cause, l'*Arctic Lift I* avait un franc-bord mesuré d'environ 122 cm à l'avant et d'environ 15 cm à l'arrière en eau douce. Selon les calculs du Bureau de la sécurité des transports (BST), compte tenu de ces mesures de franc-bord, le livet de pont arrière devait être submergé avec un roulis de 1°, ou des vagues de 0,15 m. Lorsque le chaland est entré en eau salée, le franc-bord a dû augmenter pour atteindre 132 cm à l'avant et 25 cm à l'arrière. Compte tenu de ces valeurs, le livet de pont arrière devait être submergé avec un roulis de 1,3° ou des vagues de 0,25 m.

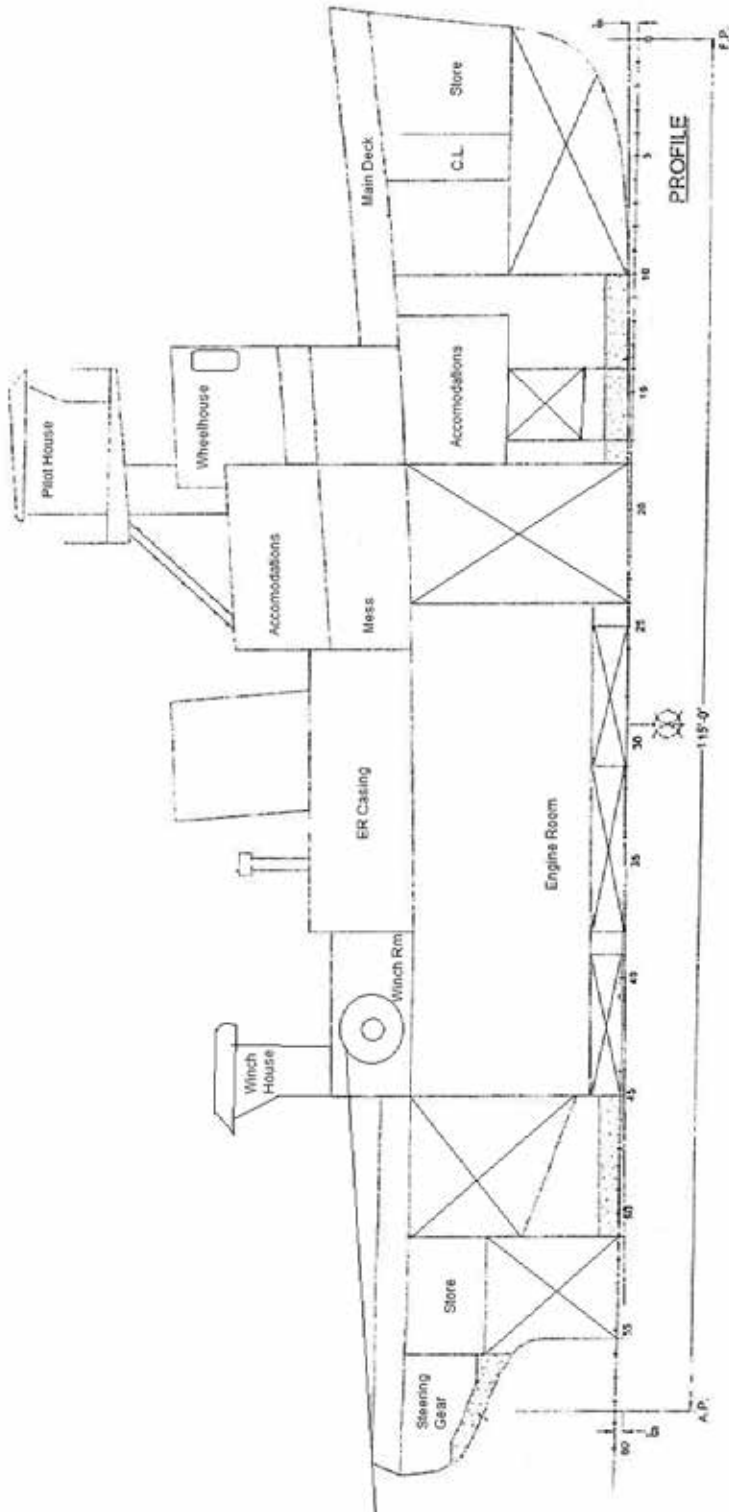
Annexe B – Plan de profil du remorqueur Western Tugger

Le treuil de remorquage se trouve dans une chambre des treuils située à l'arrière du rouf sur le pont principal (annexe B). Le treuil est actionné à partir du logement du treuil, situé juste au-
