**RAPPORT D'ENQUÊTE MARITIME**  
**M14C0045**

**ÉCHOUEMENT**

**PÉTROLIER-CHIMIQUIER *HALIT BEY***  
**GRONDINES (QUÉBEC)**  
**22 AVRIL 2014**

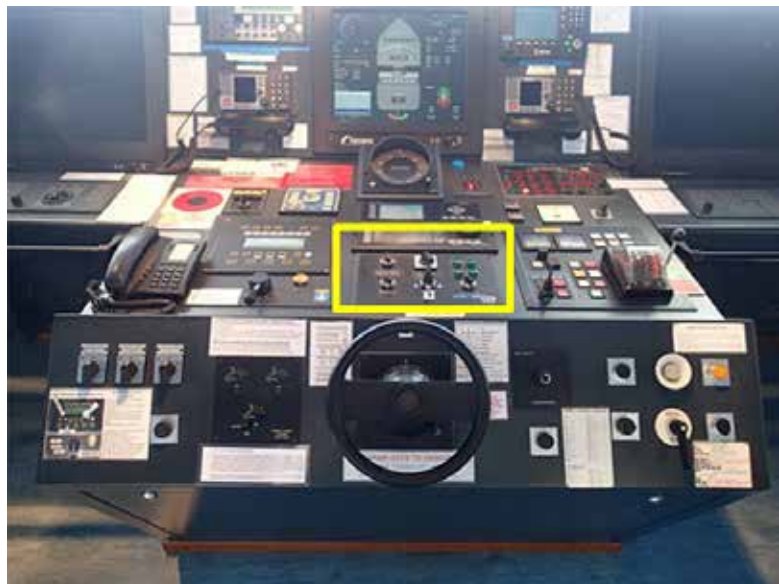
Après l'événement à l'étude, des enquêteurs du BST se sont rendus à bord d'un pétrolier-chimiquier similaire au *Halit Bey* afin de comparer les dispositifs de commande de l'appareil à gouverner. Le navire utilisé pour la comparaison, le *Manas* (OMI 9447055), est muni d'un appareil à gouverner et d'un système d'alarme provenant du même fabricant que ceux installés à bord du *Halit Bey*. La disposition générale de la passerelle et l'équipement du *Manas* sont semblables à ceux du *Halit Bey*, mais le *Manas* a un seul panneau de commande de l'appareil à gouverner installé devant la roue de gouvernail (photo 6), et chacun des pupitres installés sur les ailerons bâbord et tribord n'a qu'une seule manette de commande du mode non asservi.

Photo 6. Pupitre de commande central de la passerelle du *Manas* (le panneau de commande de l'appareil à gouverner est encadré en jaune)

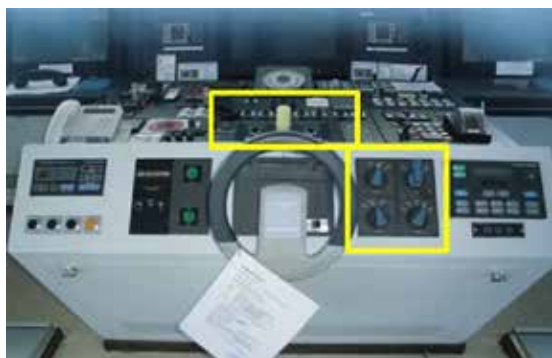
Le *Halit Bey* a 2 navires jumeaux : le *Nilufer Sultan* (OMI 9410131), construit en 2008, et le *Mehmet A* (OMI 9418822), construit en 2011. Les 2 navires sont munis d'un dispositif de commande de l'appareil à gouverner similaire à celui du *Halit Bey*, avec 2 panneaux de commande de l'appareil à gouverner distincts, soit un devant la roue de gouvernail et l'autre à droite de la roue (photo 7 et photo 8).

Photo 7. Pupitre principal de la passerelle à bord du *Nilufer Sultan* (les panneaux de commande de l'appareil à gouverner sont encadrés en jaune)

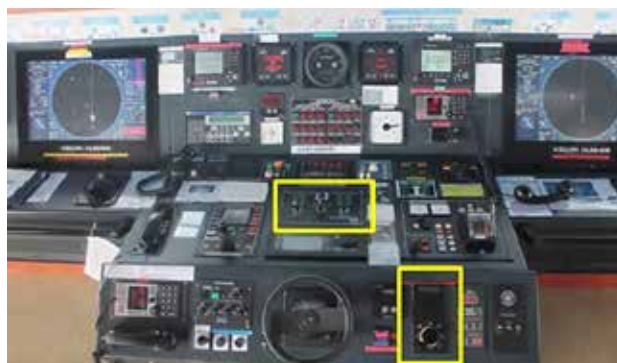
Photo 8. Pupitre principal de la passerelle à bord du *Mehmet A* (les panneaux de commande de l'appareil à gouverner sont encadrés en jaune)
