**RAPPORT D'ENQUÊTE MARITIME
M15C0094**

**PASSAGER TOMBÉ PAR-DESSUS BORD ET PERTE DE VIE
SUBSÉQUENTE
NAVIRE À PASSAGERS *NORTHERN SPIRIT I*
TORONTO (ONTARIO)
13 JUIN 2015**

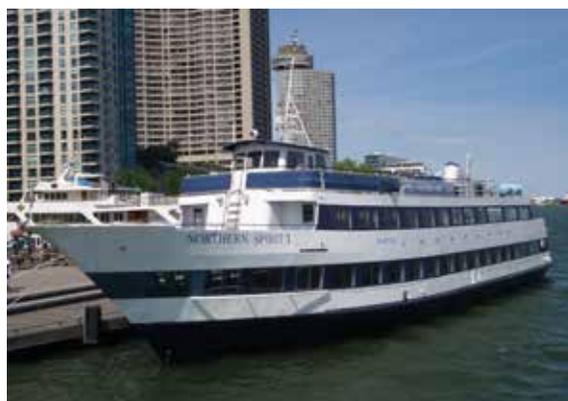
Photo 1. *Northern Spirit I*

Le *Northern Spirit I* est doté d'un pont principal, d'un pont supérieur et d'un pont de passerelle (annexe B). La passerelle se trouve à l'avant, sur le pont de passerelle, et l'on y retrouve 1 compas magnétique, 1 échosondeur, 1 système mondial de positionnement pour navigation satellite (GPS) et 1 radiotéléphone à très haute fréquence (VHF).
