RAPPORT D'ENQUÊTE MARITIME M16P0062

Échouement de chalands

Remorqueur *H.M. Scout* remorquant les chalands
HM Blue Horizon et *HM Tacoma*
Victoria (Colombie-Britannique)
2 mars 2016

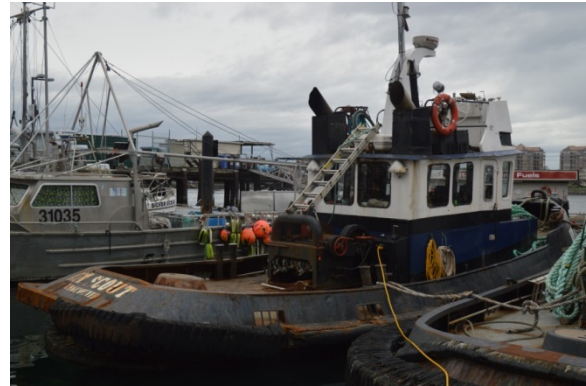
Figure 1. *H.M. Scout*

Le *H.M. Scout* (figure 1) est un remorqueur à coque d'acier ponté¹, à une seule hélice, construit en 1961. Il est doté d'une étrave droite² et d'un tableau arrière arrondi. Sous le pont principal ouvert, 3 cloisons transversales étanches divisent la coque en 4 compartiments (à partir de la proue) : un espace mort, les quartiers de l'équipage, la salle des machines et la cambuse.

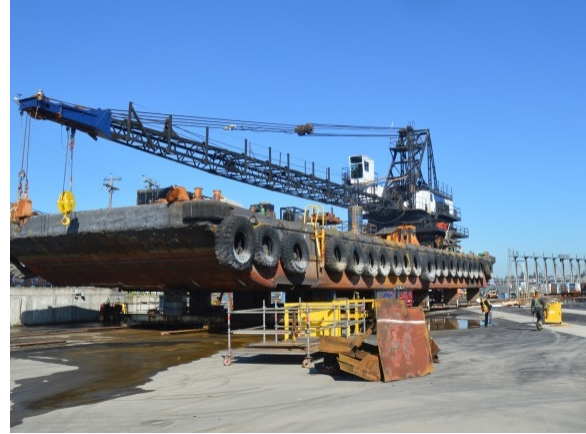
Figure 2. *HM Tacoma*

Le *HM Tacoma* (figure 2) est un chaland en acier soudé à pont plat à étrave et à poupe inclinées. Il est divisé en 11 compartiments séparés par des cloisons étanches : 2 longitudinales et 4 transversales. Une grue orientable de 37 tonnes à moteur diesel est installée à l'arrière. Le carburant du moteur diesel est stocké dans un réservoir intégré à même la grue.

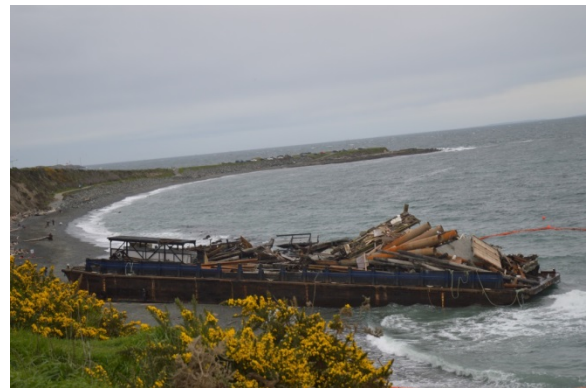
Figure 3. *HM Blue Horizon*

Le *HM Blue Horizon* (figure 3) est un chaland en acier soudé à pont plat à étrave et à poupe inclinées. Il est divisé en 8 compartiments par des cloisons étanches : 1 longitudinale et 4 transversales. À l'extrémité avant du chaland, des bittes de remorquage de 8 pouces sont installées à bâbord et à tribord. Elles sont soudées en angle (à 45 degrés de l'axe longitudinal) pour faciliter le remorquage. Une bitte de 8 pouces est installée de chaque côté de l'extrémité arrière du chaland. Des échelles sont fixées sur

La coque du chaland a été entaillée d'une brèche, et plusieurs compartiments ont été enfoncés et ont subi des perforations par lesquelles de l'eau s'infiltrait. L'aileron¹¹ a aussi été endommagé.
