RAPPORT D'ENQUÊTE SUR LA SÉCURITÉ DU TRANSPORT MARITIME M17C0179

CONTACT AVEC LE FOND ET ENVAHISSEMENT PAR LES EAUX

Navire à passagers *Island Queen III*
Kingston (Ontario)
8 août 2017

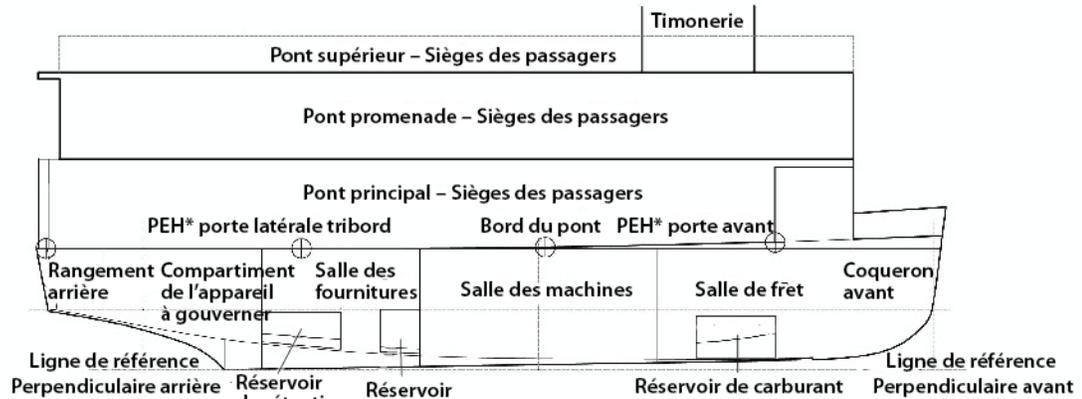
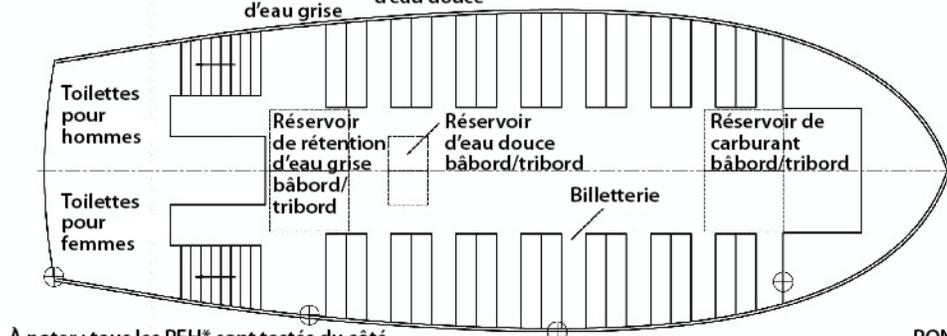
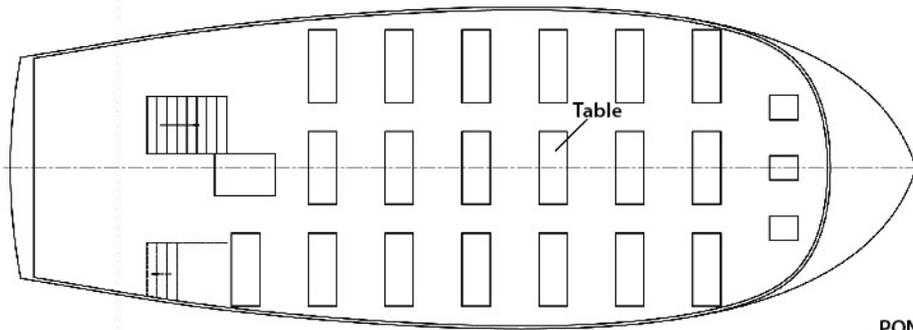
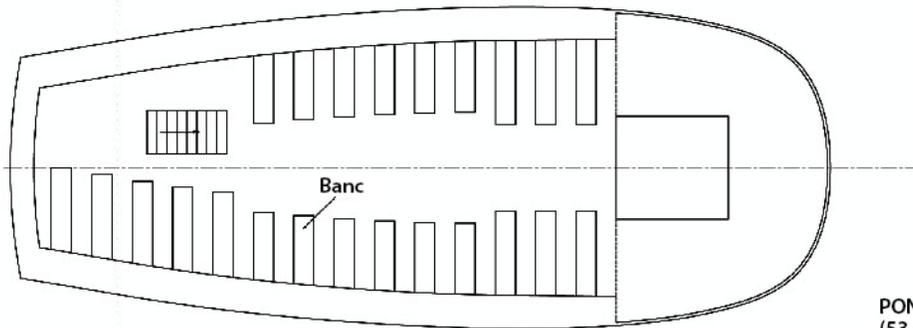
Annexe A – Plan général de l'Island Queen III

À noter : tous les PEH* sont testés du côté tribord en fonction de l'essai d'inclinaison ponctuel

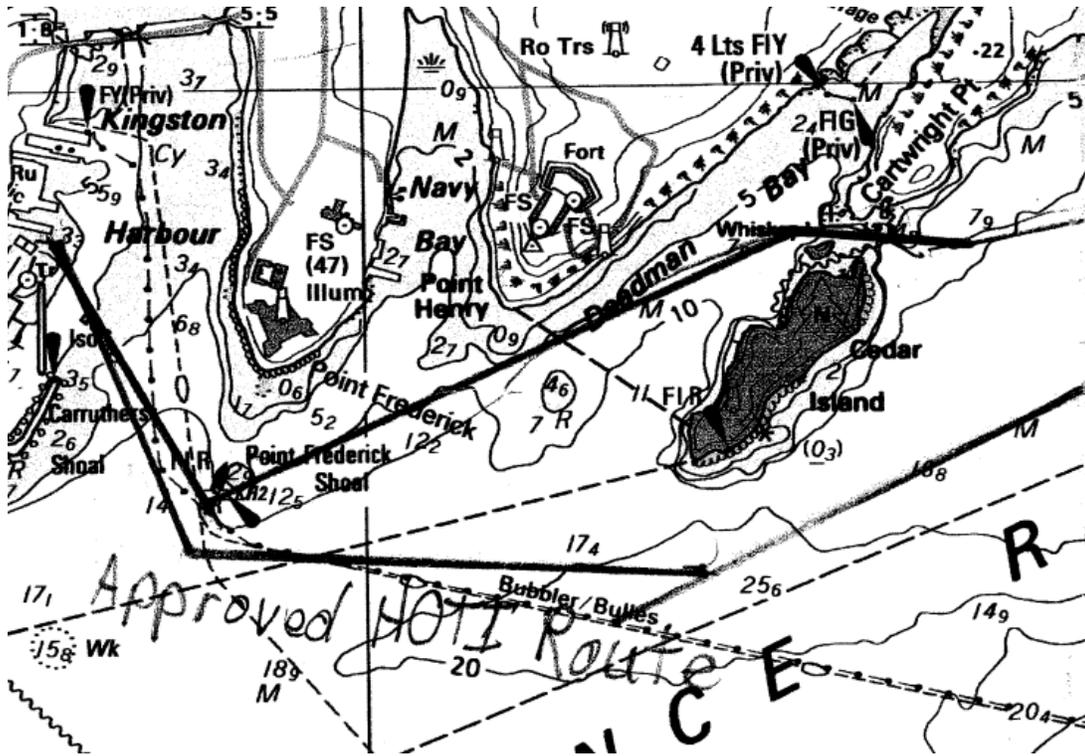
Route approuvée par la compagnie (trait noir continu) empruntant la baie Deadman et retour en passant au sud de l'île Cedar, tracée sur la carte 1439 du Service hydrographique du Canada. Source : Kingston & The Islands Boat Lines Ltd.

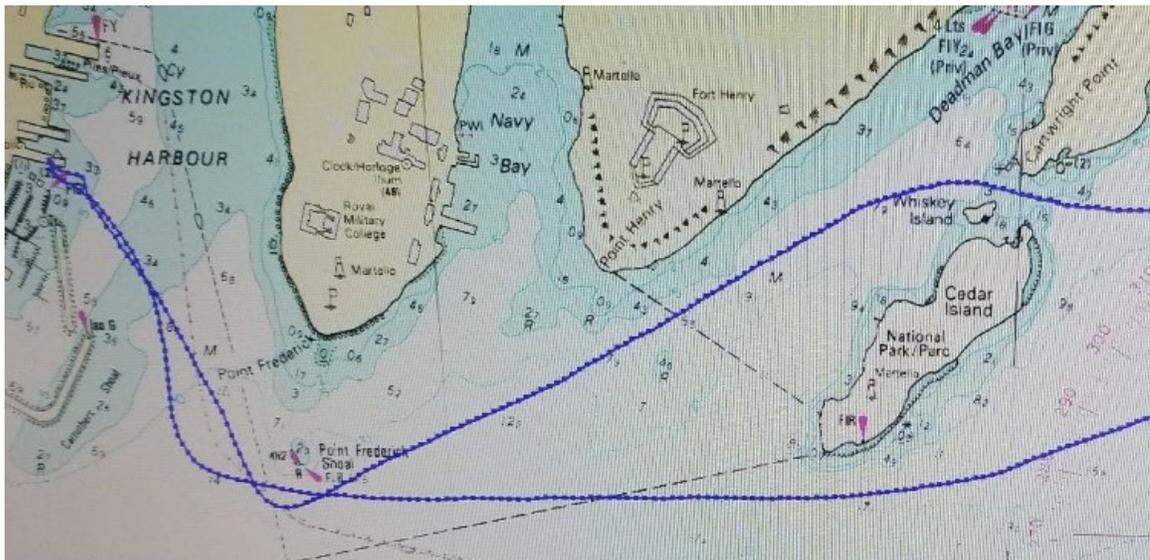
Route approuvée par la compagnie (trait bleu) empruntant la baie Deadman et retour au sud de l'île Cedar, affichée sur le système de cartes électroniques de l'Island Queen III. Source : Kingston & The Islands Boat Lines Ltd.
