# Rapport d'enquête sur la sécurité du transport maritime M18P0144

## chute accidentelle d'un canot de secours

*Spirit of Vancouver Island*, canot de secours n° 3  
Baie Swartz, île de Vancouver (Colombie-Britannique)  
19 juin 2018

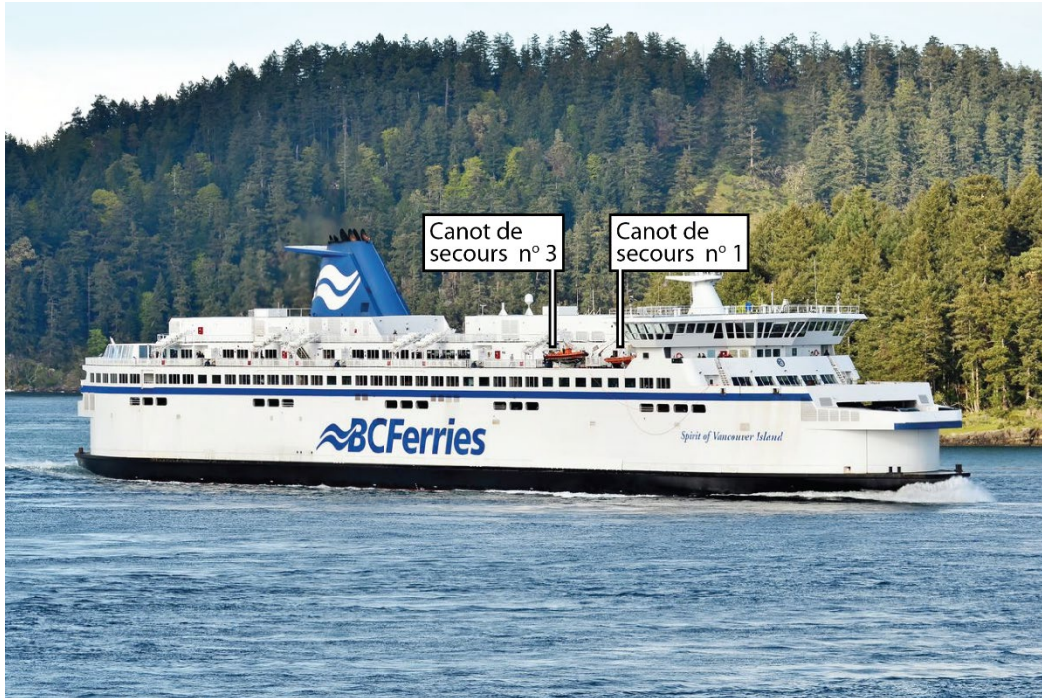
Le transbordeur roulier à passagers *Spirit of Vancouver Island* appartient à la British Columbia Ferry Services Inc., qui en assure l'exploitation. Ce navire compte 4 canots de secours pneumatiques à coque rigide situées à l'avant sur le pont 6 (2 de chaque côté). Le canot de secours n° 3, en cause dans l'événement à l'étude (ci-après nommé « le canot de secours »), se trouve sur le côté de tribord du transbordeur (figure 1).

Figure 1. Le transbordeur *Spirit of Vancouver Island* et ses canots de secours de tribord (Source : British Columbia Ferry Services Inc., avec annotations du BST)

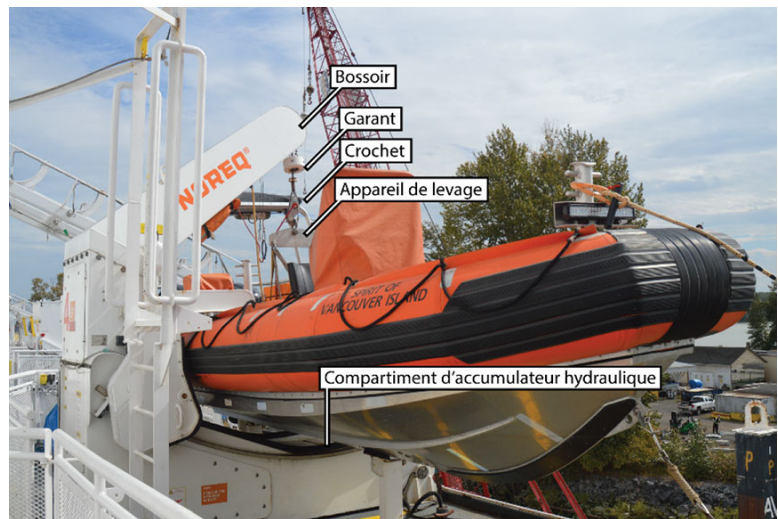
Le canot de secours est d'une longueur de 6,83 m et d'une largeur de 1,99 m. Il pèse 1108 kg et peut transporter jusqu'à 6 personnes. Le canot de secours a été fabriqué en mars 2014 et installé à bord du navire en 2016, tout comme le bossoir qui sert à le hisser ou à l'abaisser (figure 2).

Figure 2. Canot de secours similaire à celui à l'étude, avec le même type de bossoir
