# RAPPORT D'ENQUÊTE SUR LA SÉCURITÉ DU TRANSPORT MARITIME M19C0054

## HEURT D'UN DUC-D'ALBE

Traversier roulier *Apollo*

16 mars 2019

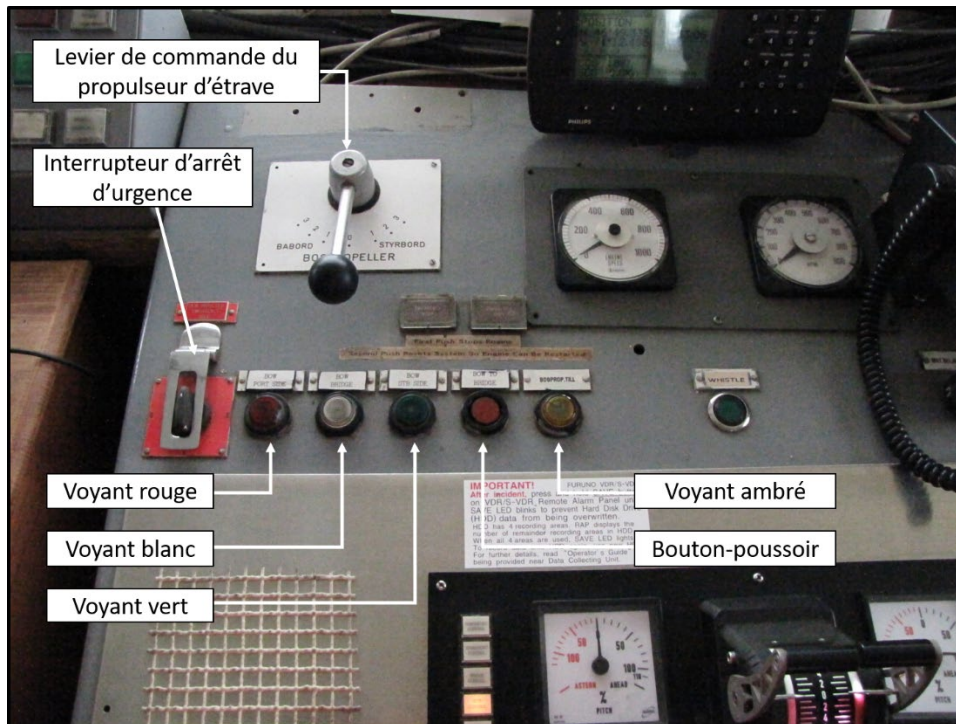
Figure 11. Disposition des commandes du propulseur d'étrave sur la console de passerelle (Source : BST)

La console de passerelle de l'*Apollo* comptait 4 voyants (rouge, blanc, vert et ambré) conçus pour indiquer l'état de fonctionnement du propulseur d'étrave à son opérateur (figure 11).

Le voyant rouge comportait l'étiquette « Bow Port Side » (étrave, bâbord) et indiquait que la poussée était dirigée vers bâbord. Le voyant vert présentait l'étiquette « Bow Std Side » (étrave, tribord) et indiquait que la poussée était dirigée vers tribord. Le voyant blanc était doté de l'étiquette « Bow Bridge » (étrave, passerelle) et ne s'allumait que lorsque le voyant ambré, lequel était muni de l'étiquette « BogProp.Till<sup>84</sup> », était allumé afin d'indiquer que le propulseur d'étrave était commandé depuis la console de passerelle. La luminosité des voyants blanc et ambré diminuait lorsque ces derniers étaient allumés simultanément.

Lorsque le contrôle du propulseur d'étrave était transféré à l'une des consoles d'aileron de passerelle, le voyant blanc s'éteignait et le voyant ambré demeurait allumé afin d'indiquer que le propulseur était commandé depuis l'une de ces consoles (sans préciser laquelle). L'enquête a montré que les membres de l'équipe de la passerelle ne connaissaient pas tous la signification des voyants du propulseur d'étrave sur la console de passerelle.

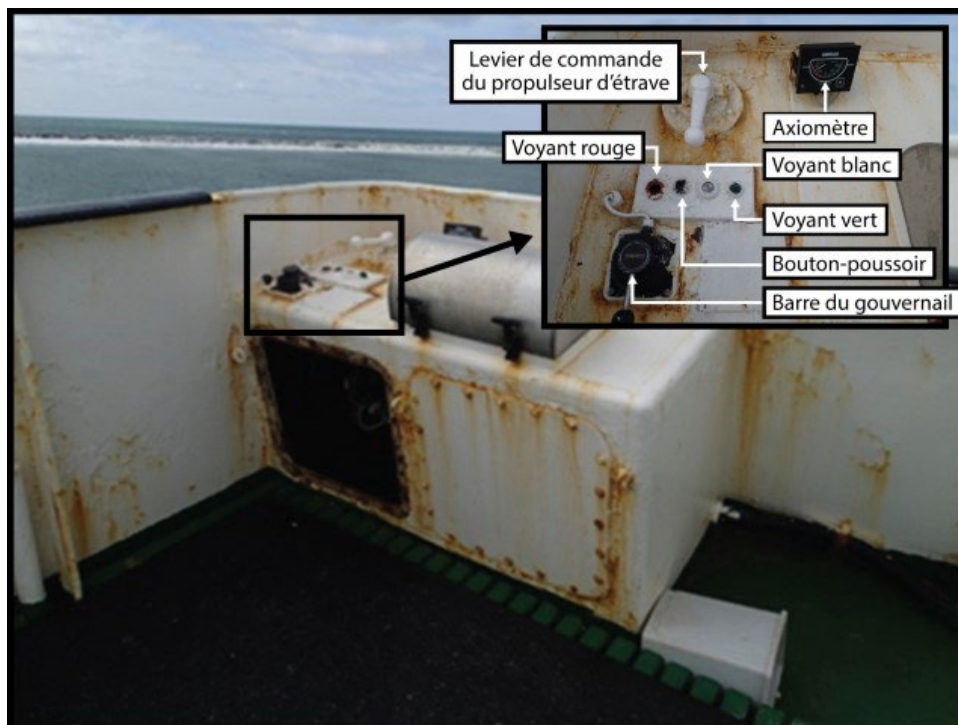
Figure 12. Console d'aileron de passerelle bâbord (Source : BST)

La disposition de l'équipement et les voyants différaient d'une console d'aileron de passerelle à l'autre et de ceux de la console de passerelle. Trois des voyants (blanc, vert et rouge) de la console d'aileron de passerelle bâbord n'étaient pas étiquetés (figure 12); les voyants rouge et vert indiquaient que la poussée était dirigée vers bâbord ou tribord respectivement et le blanc, que le propulseur d'étrave était commandé depuis la console d'aileron de passerelle bâbord. La console d'aileron de passerelle tribord n'avait aucun voyant (figure 13). Lors d'essais menés par le BST après l'événement, on a déterminé qu'aucun des 3 voyants de la console d'aileron de passerelle bâbord ne fonctionnait.

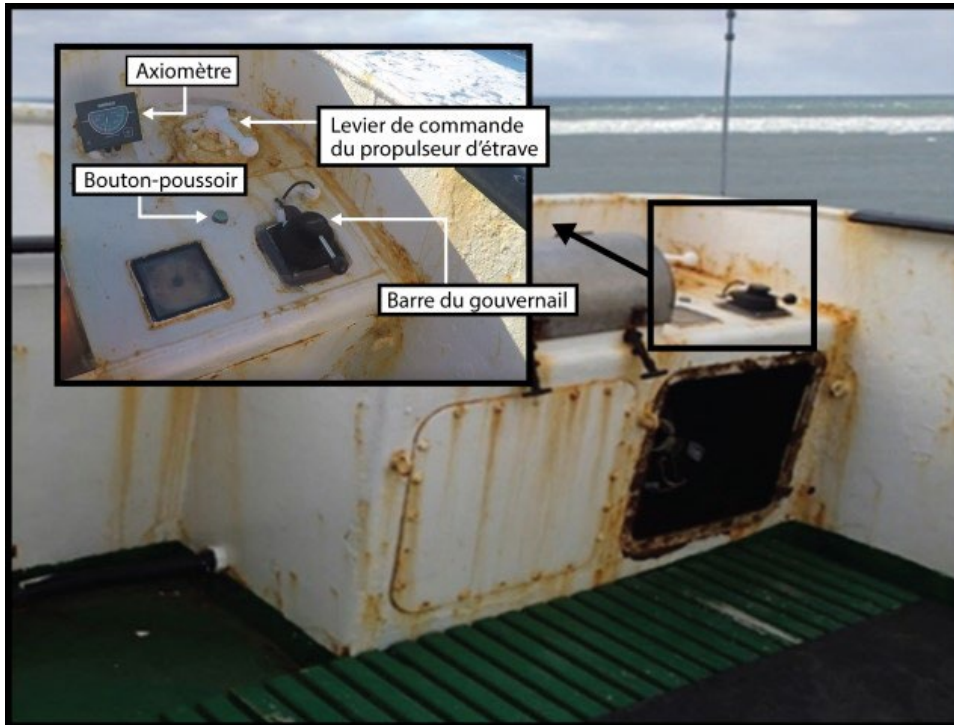
Figure 13. Console d'aileron de passerelle tribord (Source : BST)

L'examen a aussi permis de constater que les dessins du fabricant du propulseur d'étrave indiquaient que l'*Apollo* était à l'origine équipé de voyants indiquant l'état de fonctionnement du propulseur sur sa console d'aileron de passerelle tribord, mais ces voyants n'étaient plus présents au moment de l'événement (figure 13).

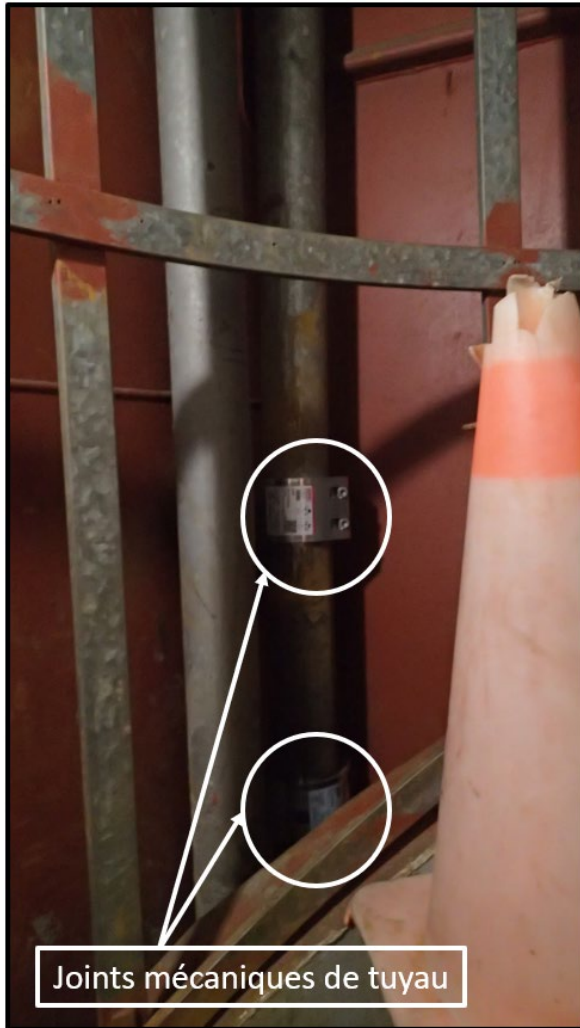
- Certaines sections du collecteur d'incendie étaient corrodées et fuyaient, et plusieurs réparations au moyen de placards à joint plastique et de joints mécaniques de tuyau y avaient été effectuées (figure G10). L'une des sections du collecteur d'incendie fuyait dans l'escalier situé entre les ponts 2 et 3 (figure G11).

Figure G10. Joints mécaniques de tuyau (Source : BST)

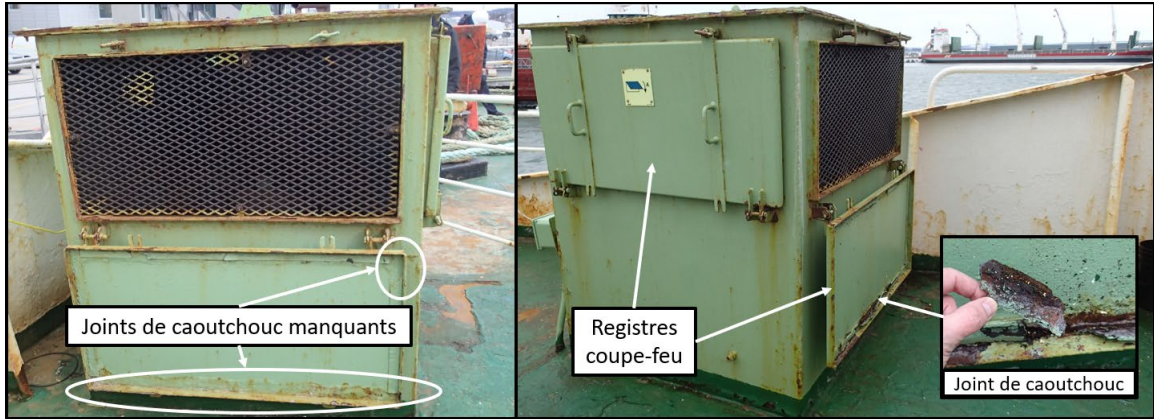
- Certains des joints de caoutchouc entourant les registres coupe-feu des conduits d'entrée d'air du navire n'étaient plus étanches à l'air lorsque les registres étaient fermés (figure G16).

Figure G16. Conduits d'entrée d'air (Source : BST)

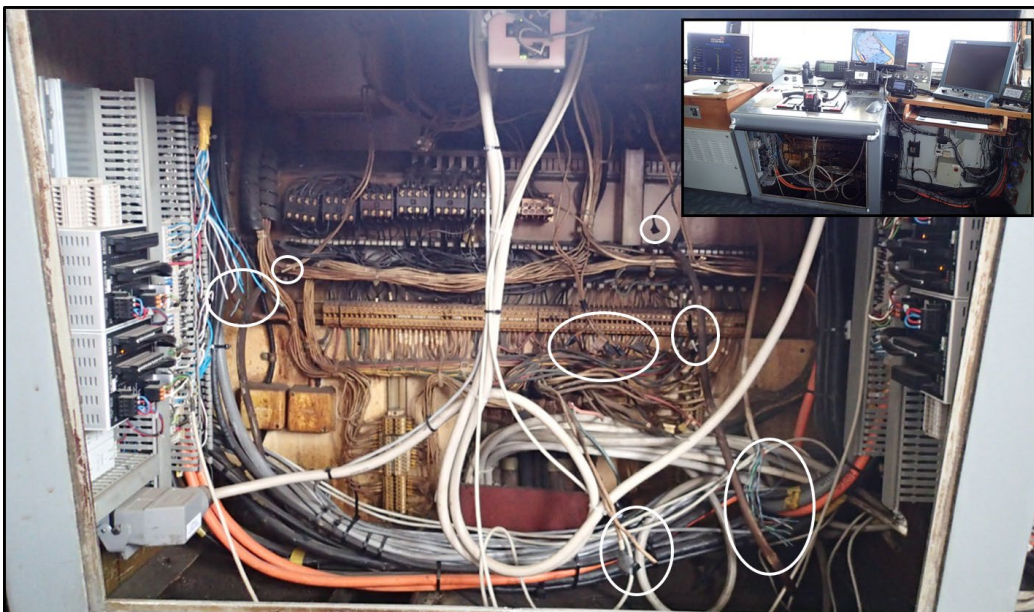
- La console de passerelle renfermait des câbles électriques superflus (figure G27).

Figure G27. Câbles électriques superflus dans la console de passerelle (Source : BST)

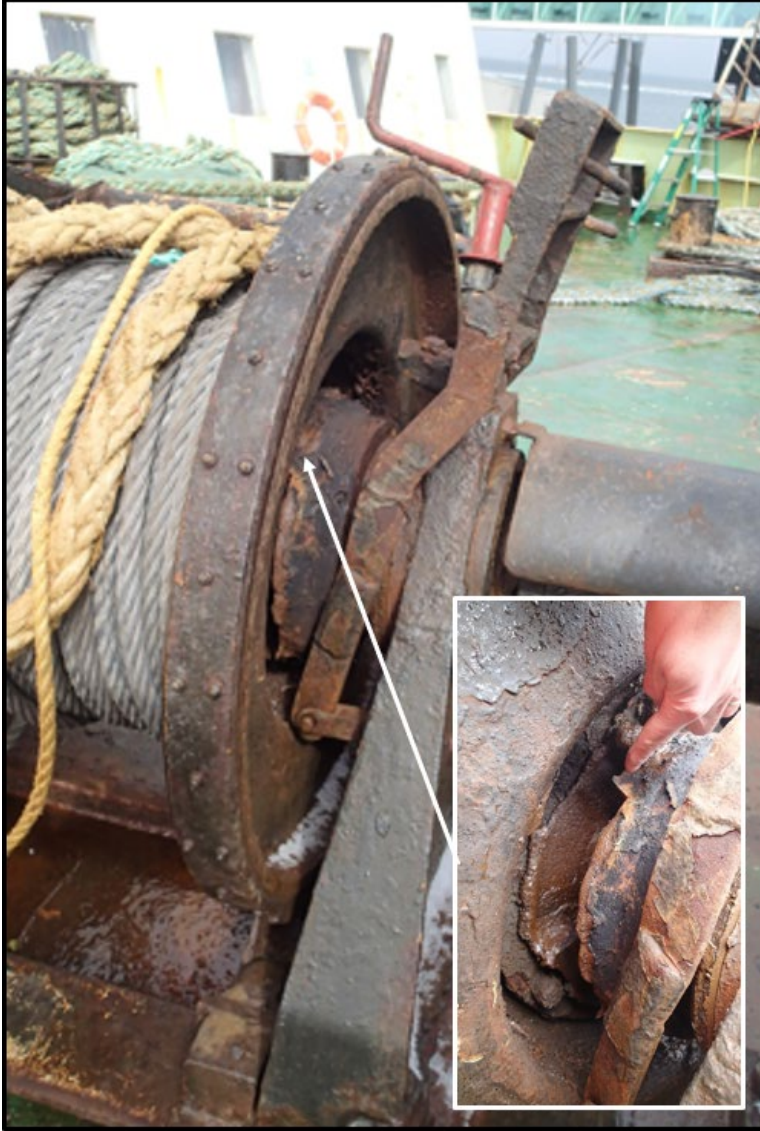
- Les engrenages des 2 treuils/guindeaux d'amarrage électriques du navire étaient corrodés et considérablement usés (figure G30).

Figure G30. Engrenage du treuil d'amarrage tribord (Source : BST)
