## Rapport d'enquête sur la sécurité du transport maritime M20A0003

### INCENDIE

Navire de pêche *Newfoundland Lynx*

29 janvier 2020

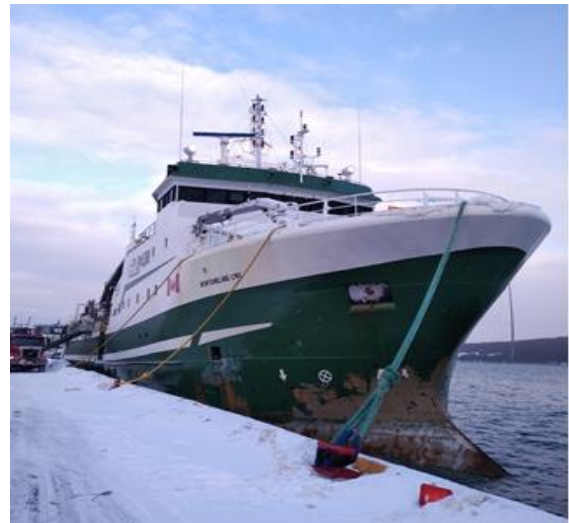
Figure 1. Le *Newfoundland Lynx* (Source : BST)

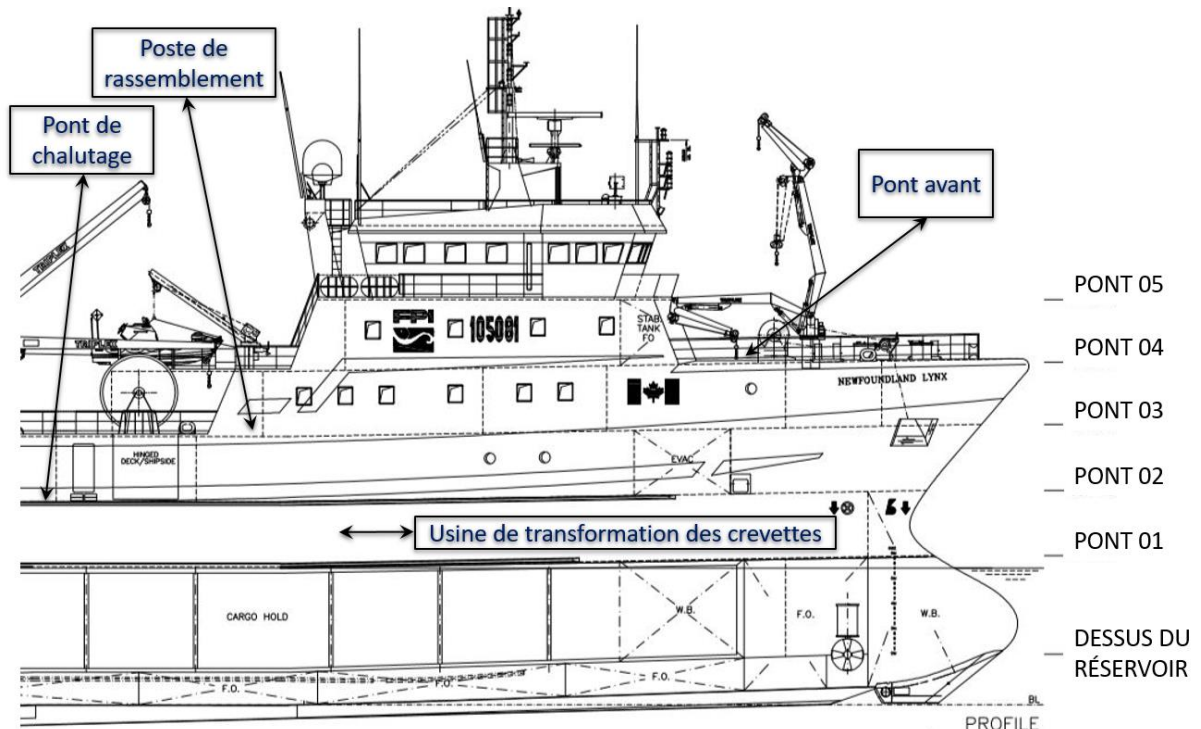
Figure 4. Plan d'ensemble du *Newfoundland Lynx* de profil, indiquant l'emplacement du pont de chalutage, du poste de rassemblement, du pont avant et de l'usine de transformation des crevettes (Source : ShipCon ApS, avec annotations du BST)
