RAPPORT D'ENQUÊTE DE PIPELINE P11H0011

RUPTURE D'UN GAZODUC EXPLOITÉ PAR TRANSCANADA PIPELINES LIMITED SUR LA CANALISATION 100-2 DE 914,4 MILLIMÈTRES DE DIAMÈTRE À LA VANNE DE CANALISATION PRINCIPALE

**76-2, BORNE KILOMÉTRIQUE 9,76,
PRÈS DE BEARDMORE (ONTARIO)
LE 19 FÉVRIER 2011**

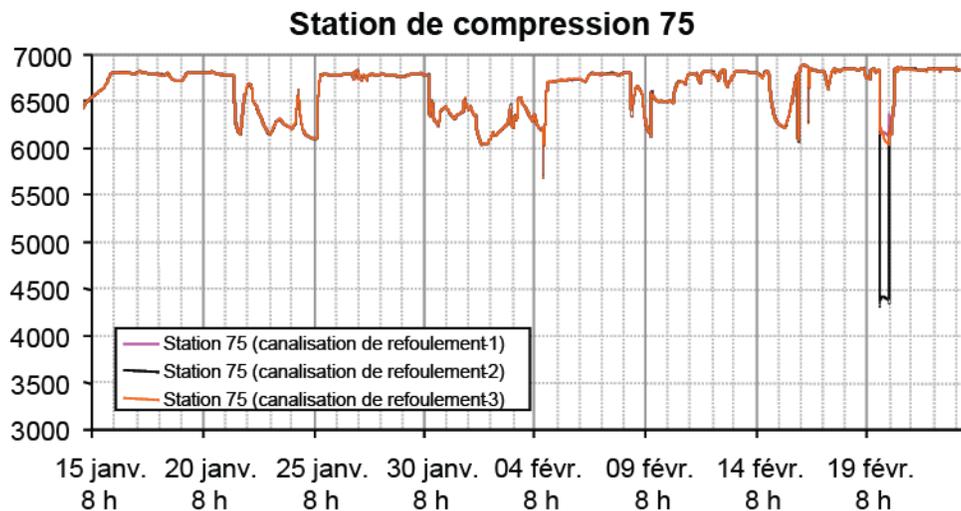
Figure 2. Pressions de refoulement à la station de compression 75

La pression de refoulement en temps réel des canalisations 100-1, 100-2 et 100-3 à la station de compression 75 a été examinée pour la période du 15 janvier 2011 jusqu'à la date de l'événement. Dans des conditions d'exploitation habituelles, la station de compression 75 refoule le gaz dans les trois canalisations en aval, de sorte qu'on s'attendait à relever des pressions de service similaires. Pendant les 2 semaines précédant l'événement, aucune condition d'exploitation inhabituelle n'a été signalée et la pression de refoulement de chaque canalisation a été régulière jusqu'au 19 février, alors que des écarts ont été enregistrés (Figure 2). Toute variation de pression faisait partie de l'exploitation quotidienne habituelle.

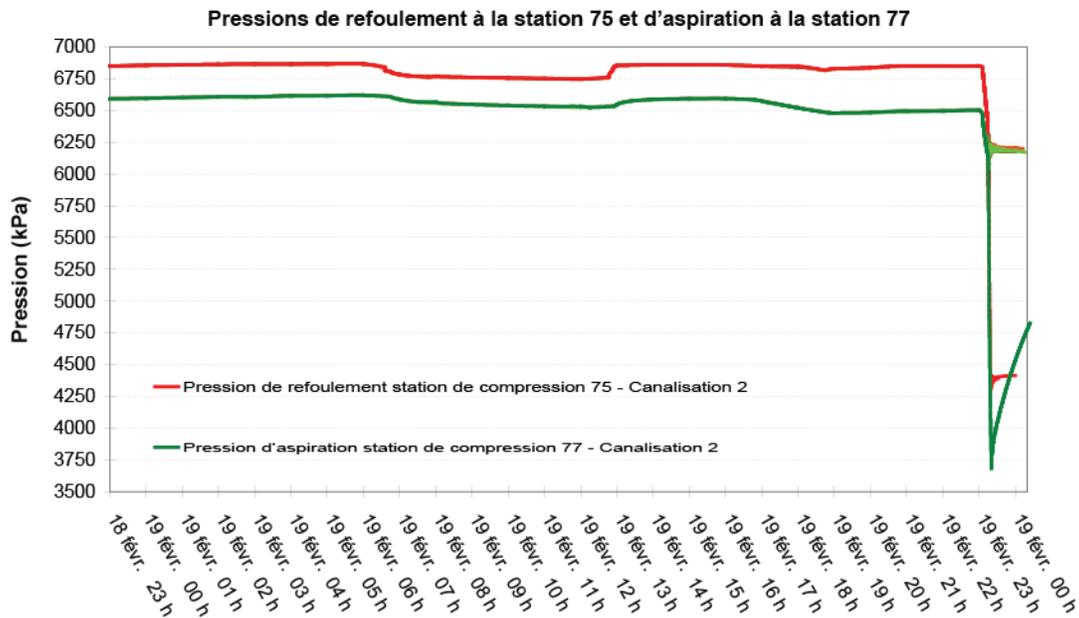
Figure 3. Pressions de refoulement 24 heures avant l'événement

Pour la période de 24 heures précédant l'événement, les tendances observées dans les registres des données du SCADA pour les stations de compression 75 et 77 ont indiqué que le gazoduc n'avait présenté aucune anomalie lors de l'incident. La figure 3 est une représentation graphique des données consignées dans le registre du SCADA pour les pressions d'aspiration et de refoulement à ces deux stations de compression.
