RAPPORT D'ENQUÊTE DE PIPELINE P12H0105

RUPTURE D'UN GAZODUC

**WESTCOAST ENERGY INC., EXPLOITÉE SOUS LA RAISON
SOCIALE SPECTRA ENERGY TRANSMISSION
GAZODUC DE NIG CREEK, BORNE KILOMÉTRIQUE 1,93
À PROXIMITÉ DE BUICK (COLOMBIE-BRITANNIQUE)
LE 28 JUIN 2012**

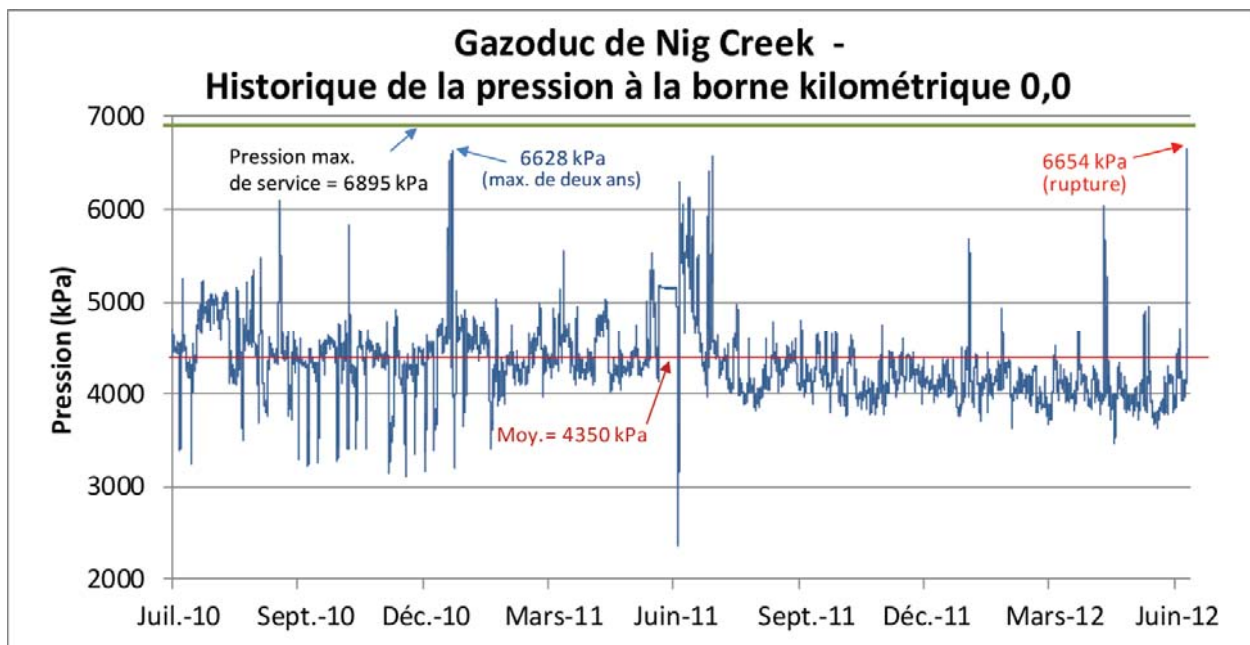
Figure 2. Historique de la pression d'entrée du gazoduc de Nig Creek sur une période de deux ans

Pendant ces 2 années, la pression de service moyenne à l'intérieur du gazoduc de Nig Creek s'est établie à 4350 kPa. À quelques reprises, la pression de service a fluctué pendant de courtes périodes, généralement de 24 à 48 heures. Avant juin 2012, la pression de service maximale enregistrée avait atteint 6628 kPa, le 18 janvier 2011. Les fluctuations de la pression dans ce gazoduc sont généralement provoquées par des facteurs d'exploitation (p. ex., disponibilité du gaz, activités d'entretien et mise hors service de l'usine de traitement du gaz).

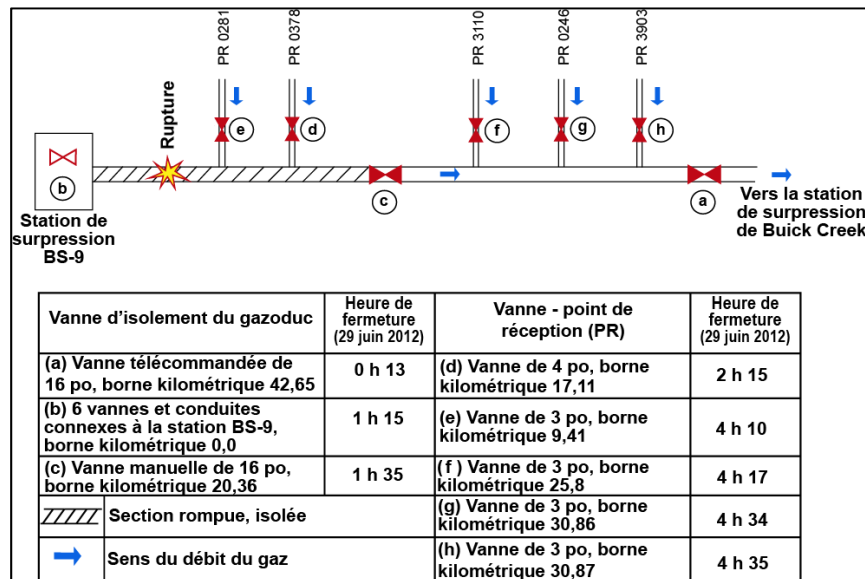
- À 0 h 13, le 29 juin 2012, la vanne d'isolement télécommandée du gazoduc à la borne kilométrique 42,65 a été fermée par un contrôleur de Westcoast (voir le point (a) de la figure 4). Cette opération a isolé le gazoduc de Nig Creek près de son extrémité aval.

- À 1 h 15, une série de vannes d'isolement, situées à la borne kilométrique 0,0 à la station BS-9 du gazoduc de Nig Creek, ont été fermées par les employés de Westcoast, isolant ainsi la section du gazoduc en amont de la rupture (voir le point (b) de la figure 4).

- À 1 h 35, la vanne d'isolement manuelle située à la borne kilométrique 20,36 du gazoduc de Nig Creek a été fermée par les employés de Westcoast (voir le point (c) de la figure 4). Cette opération a isolé encore plus le gazoduc de Nig Creek en aval de la rupture.

- À 2 h 15, la vanne d'isolement du point de réception situé à la borne kilométrique 17,11 du gazoduc de Nig Creek a été fermée manuellement par les employés de Westcoast (voir le point (d) de la figure 4).

- À 4 h 10, la vanne d'isolement du point de réception situé à la borne kilométrique 9,41 du gazoduc de Nig Creek a été fermée par les employés de Westcoast (voir le point (e) de la figure 4). Cette opération a mis fin à la procédure d'isolement de la section rompue du gazoduc de Nig Creek.

- Entre 4 h 17 et 4 h 35, les vannes d'isolement des 3 points de réception situés entre les bornes kilométriques 25,8 et 30,87 du gazoduc de Nig Creek ont été fermées manuellement par les employés de Westcoast (voir les points (f), (g) et (h) de la figure 4).

Figure 4. Intervention de Westcoast à la suite de la rupture du gazoduc de Nig Creek

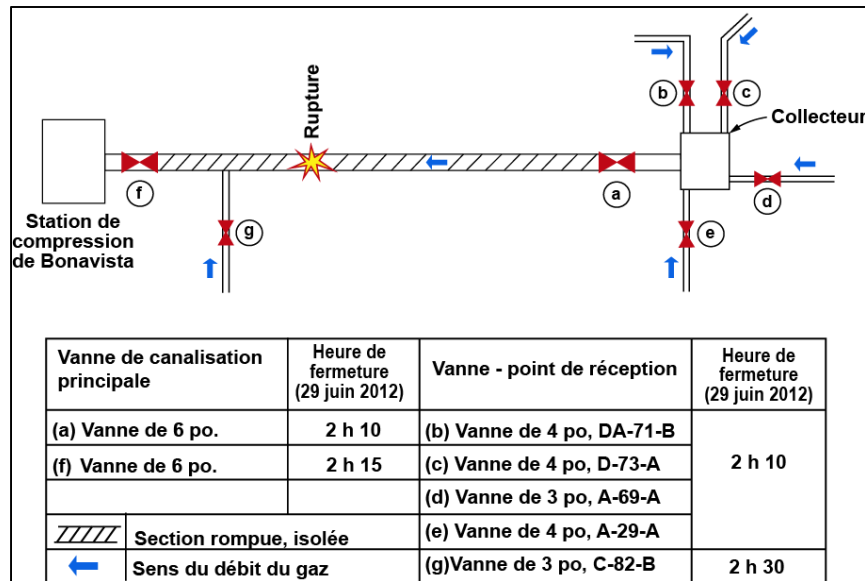
- À 2 h 10, la vanne de canalisation principale de Bonavista située à proximité du collecteur amont du segment du gazoduc de Bonavista a été fermée par les employés de Bonavista (voir le point (a) de la figure 5). De plus, les 4 points de réception⁷ à proximité du collecteur ont été fermés (voir les points (b), (c), (d) et (e) de la figure 5). Cette opération a isolé le gazoduc de Bonavista en amont de la rupture.

- À 2 h 15, la vanne de canalisation principale du gazoduc de Bonavista à l'extrémité aval de la conduite à proximité des installations de compression a été fermée par les employés de Bonavista (voir le point (f) de la figure 5).

- À 2 h 30, la vanne d'isolement du point de réception de Bonavista « C-82-B » a été fermée par les employés de Bonavista (voir le point (g) de la figure 5). Cette opération a mis fin à la procédure d'isolement de la section rompue du gazoduc de Bonavista.

Figure 5. Intervention de Bonavista à la suite de la rupture de son gazoduc
