**RAPPORT D'ENQUÊTE DE PIPELINE
P13H0107**

RUPTURE

**TRANSCANADA PIPELINES LIMITED (NOVA GAS
TRANSMISSION LTD.)
DOUBLEMENT DU COULOIR CENTRE-NORD (SECTION
BUFFALO CREEK OUEST), AU CHÂINAGE 27+996 M
PRÈS DE FORT MCMURRAY (ALBERTA)
17 OCTOBRE 2013**

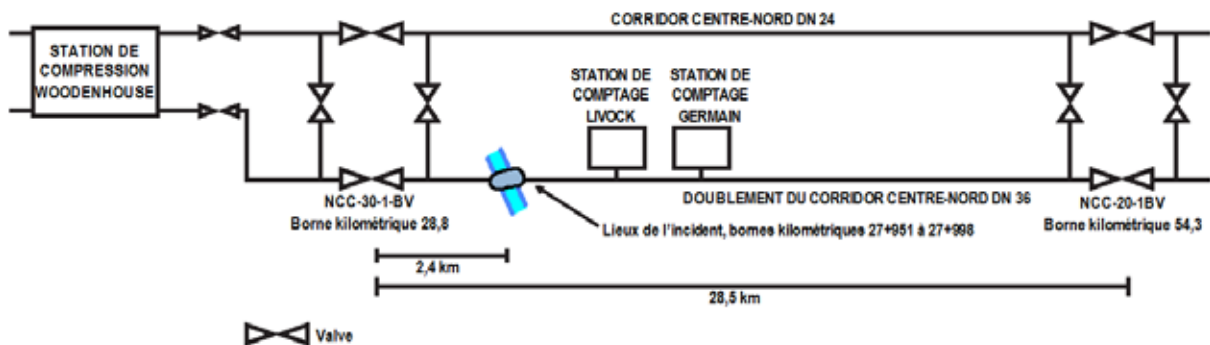
Figure 4. Schéma du gazoduc, vannes comprises

Pour isoler le tronçon de conduite rompu, un certain nombre de vannes immédiatement en amont et en aval de l'emplacement de la rupture (figure 4) ont été fermées. Trois vannes se sont fermées automatiquement : 1 vanne de sectionnement (NCC30-1-BV), 1 vanne de raccordement (NCC30-0-D2) et la vanne de la station de comptage Germain (GMN10-M-1MV1-NCC). À 7 h 54, le centre local de commande des vannes a déclenché manuellement la fermeture de la vanne de raccordement de la canalisation principale au doublement (NCC20-0-X1). Lorsque la fermeture de la vanne NCC20-0-X1 a été déclenchée, une autre vanne de sectionnement (NCC20-1-BV) s'est fermée automatiquement.

À 8 h 15, des techniciens de TransCanada ont été dépêchés par hélicoptère aux vannes de sectionnement en amont (NCC30-1-BV) et en aval (NCC20-1-BV) afin de vérifier qu'elles étaient fermées. À 15 h, ils confirmaient que les vannes de sectionnement du doublement et la vanne de raccordement en amont entre le doublement et la canalisation d'embranchement étaient fermées et scellées. On estime à 16,5 millions de mètres cubes le volume de gaz naturel qui s'est échappé dans l'atmosphère.
