RAPPORT D'ENQUÊTE FERROVIAIRE
R03C0101

DÉRAILLEMENT

DU TRAIN CP 269-21
EXPLOITÉ PAR LE
CHEMIN DE FER CANADIEN PACIFIQUE
AU POINT MILLIAIRE 10,75 DE LA SUBDIVISION MOYIE
PRÈS DE CRANBROOK (COLOMBIE-BRITANNIQUE)
LE 24 OCTOBRE 2003

Rapport numéro R03C0101

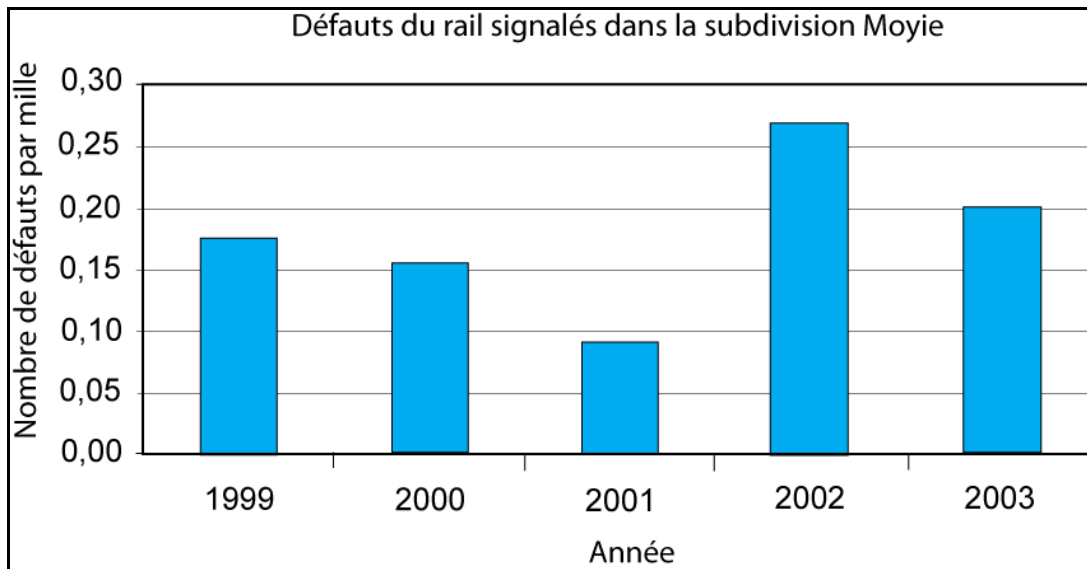
Depuis 1999, la voiture de détection des défauts du rail du CFCP a ausculté la voie de la subdivision Moyie trois fois par année. Pour les années 1999 à 2003, la voiture a signalé chaque année respectivement un total de 25, 22, 13, 38 et 30 défauts du rail. Le nombre de défauts par mille de voie a triplé entre 2001 et 2002, et a marqué une légère diminution en 2003. Le contrôle ultrasonique le plus récent dans ce territoire remonte au 19 septembre 2003, soit 35 jours avant l'accident; le contrôle n'a signalé aucun défaut dans le secteur du déraillement. Au point de déraillement, la voiture de détection a montré une réponse intermittente correspondant à un défaut superficiel du champignon du rail. L'opérateur de la voiture de contrôle n'était pas tenu de prendre des mesures particulières, et il n'en a pris aucune. Le tableau ci-après montre l'historique des défauts du rail qu'on a relevés dans la subdivision Moyie au cours de la période de cinq ans.
