RAPPORT D'ENQUÊTE FERROVIAIRE
R04Q0047

DÉRAILLEMENT EN VOIE PRINCIPALE
DU TRAIN Q-120-31-12
EXPLOITÉ PAR LE CANADIEN NATIONAL
AU POINT MILLIAIRE 114,8
DE LA SUBDIVISION MONTMAGNY
À LÉVIS (QUÉBEC)
LE 12 NOVEMBRE 2004

Rapport numéro R04Q0047

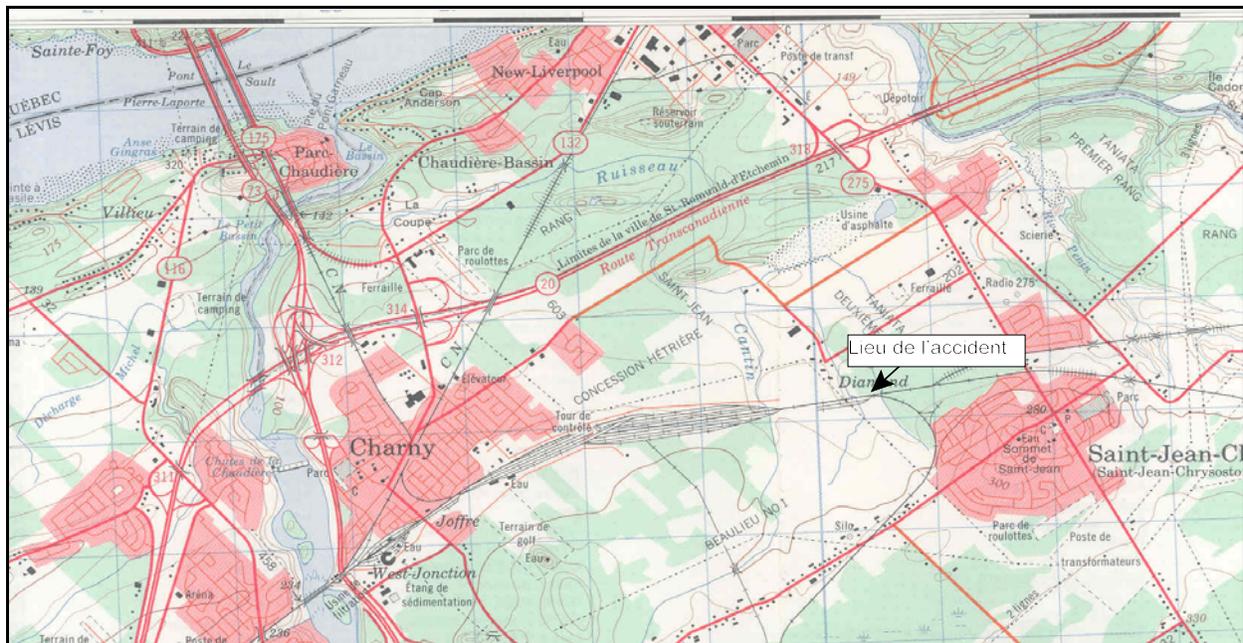
Figure 1. Lieu de l'accident

Le train a déraillé en passant sur la liaison entre la voie de contournement et la voie principale de la subdivision Montmagny, au point milliaire 114,8 (voir la figure 1). La voie de contournement du triage de Joffre est adjacente à la voie principale et est située au sud de cette dernière. Elle mesure environ 16 000 pieds. Au bout est, où le déraillement a eu lieu, elle se raccorde à la voie principale par l'intermédiaire d'une liaison constituée de deux branchements munis d'aiguillages numéro 20. La voie se compose de longs rails soudés de 136 livres reposant sur des traverses de bois dur. La vitesse maximale permise sur la voie de contournement est de 15 mi/h pour les trains de marchandises.
