RAPPORT D'ENQUÊTE FERROVIAIRE
R06V0136

MATÉRIEL ROULANT PARTI À LA DÉRIVE ET DÉRAILLEMENT

DU TRAIN DE MARCHANDISES L-567-51-29
EXPLOITÉ PAR LE CANADIEN NATIONAL
AU POINT MILLIAIRE 184,8 DE LA SUBDIVISION LILLOOET
PRÈS DE LILLOOET (COLOMBIE-BRITANNIQUE)

LE 29 JUIN 2006

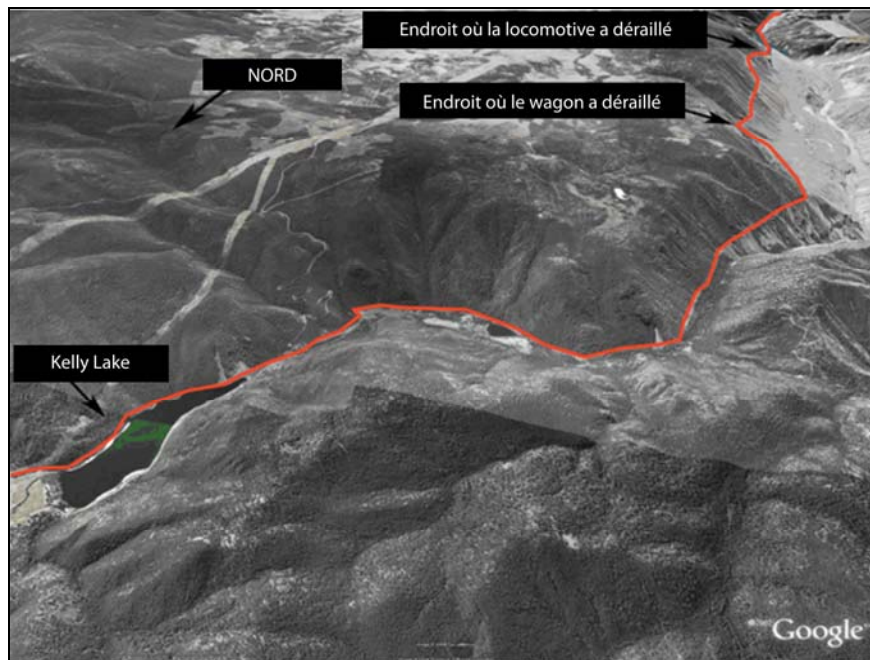
Photo 7. Subdivision Lillooet entre Kelly Lake et les lieux des déraillements

La subdivision Lillooet va de Lillooet, point milliaire 157,6, jusqu'à Williams Lake (Colombie-Britannique), point milliaire 312,9. La région où l'accident est survenu est située en territoire accidenté et montagneux (voir la photo 7). Dans le secteur, la voie est construite sur le flanc de la chaîne côtière et longe le cours du fleuve Fraser. Du point milliaire 190,8 aux environs du point milliaire 167,0, la voie descend une pente dont le degré de déclivité varie entre 1,5 % et 2,85 %. La compagnie estime que la pente de contrôle entre Fountain (Colombie-Britannique), point milliaire 165,3, et Kelly Lake est de 2,2 % pour les trains qui roulent en direction nord.

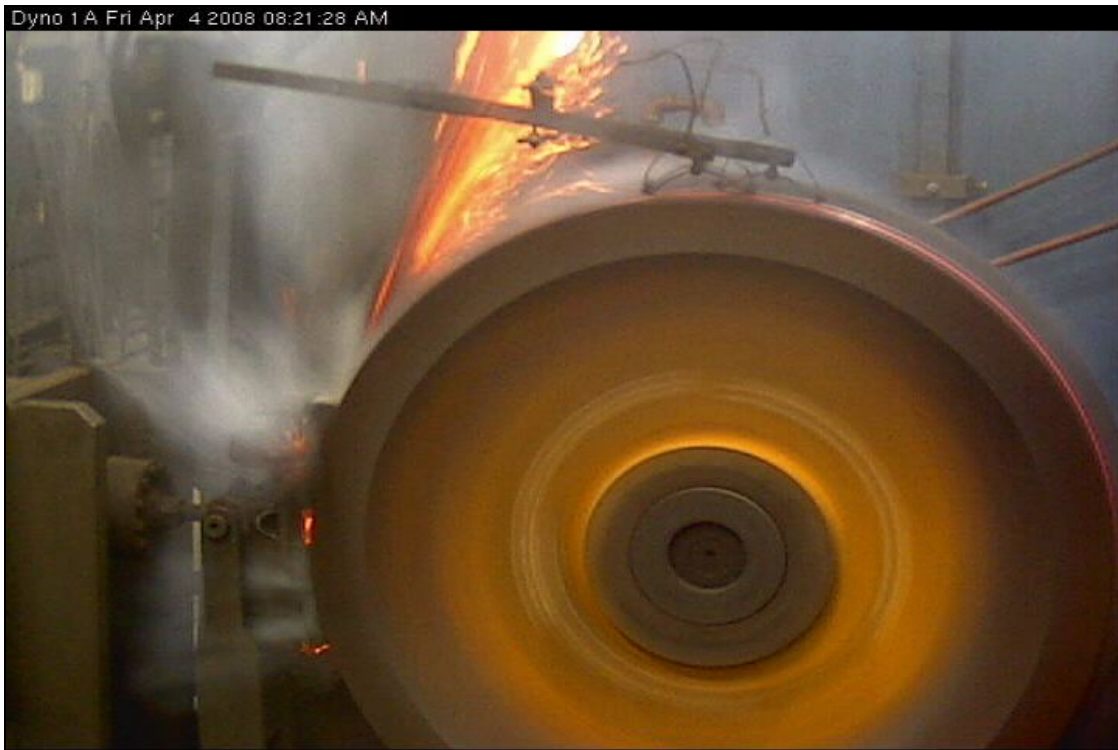
Photo 9. Essai dynamométrique

Pour corroborer et valider les prédictions d'ordre théorique et les calculs relatifs à la puissance au frein, on a procédé à un essai dynamométrique aux installations du fabricant des semelles de frein (rapport LP 074/2006 du Laboratoire technique du BST). Durant les essais, on a fixé une roue de locomotive à l'extrémité d'un arbre et on a monté, adjacent à celle-ci, le mécanisme d'une semelle de frein (voir la photo 9). On a fait tourner la roue et appliqué la semelle de frein d'essai contre la table de roulement de la roue afin de simuler les conditions d'un freinage réel d'une locomotive. Les capteurs ont calculé et enregistré des paramètres comme la distance parcourue, la vitesse, les températures de la table de roulement de la roue, la force nette exercée par la semelle, l'effort retardateur, le coefficient de frottement et la puissance au frein. On a recueilli des données provenant des sources énumérées ci-dessous et on les a intégrées à des feuilles de calcul électronique afin de reconstituer les activités de freinage du train entre le 16 et le 29 juin 2006, et d'utiliser ces données aux fins des essais dynamométriques :

On a réalisé ces essais afin de vérifier l'hypothèse voulant que les semelles de frein aient été affectées par un évanouissement dû au frottement lors de l'accident. On a procédé à des essais dynamométriques lors desquels on a simulé les conditions de descente avec la locomotive seule, avec la locomotive et le wagon, avec la locomotive et le wagon, les freins du wagon étant inopérants et, enfin, avec le wagon seul, pour lequel on a simulé un serrage normal des freins suivi d'un serrage d'urgence. En outre, on a utilisé les mêmes données de base pour déterminer s'il pouvait y avoir une corrélation entre les prédictions théoriques sur le transfert thermique et les contraintes résiduelles qui ont été relevées dans les roues surchauffées de la locomotive (c'est-à-dire corrélation avec les résultats du test de coupe [voir la section 1.11.5]).

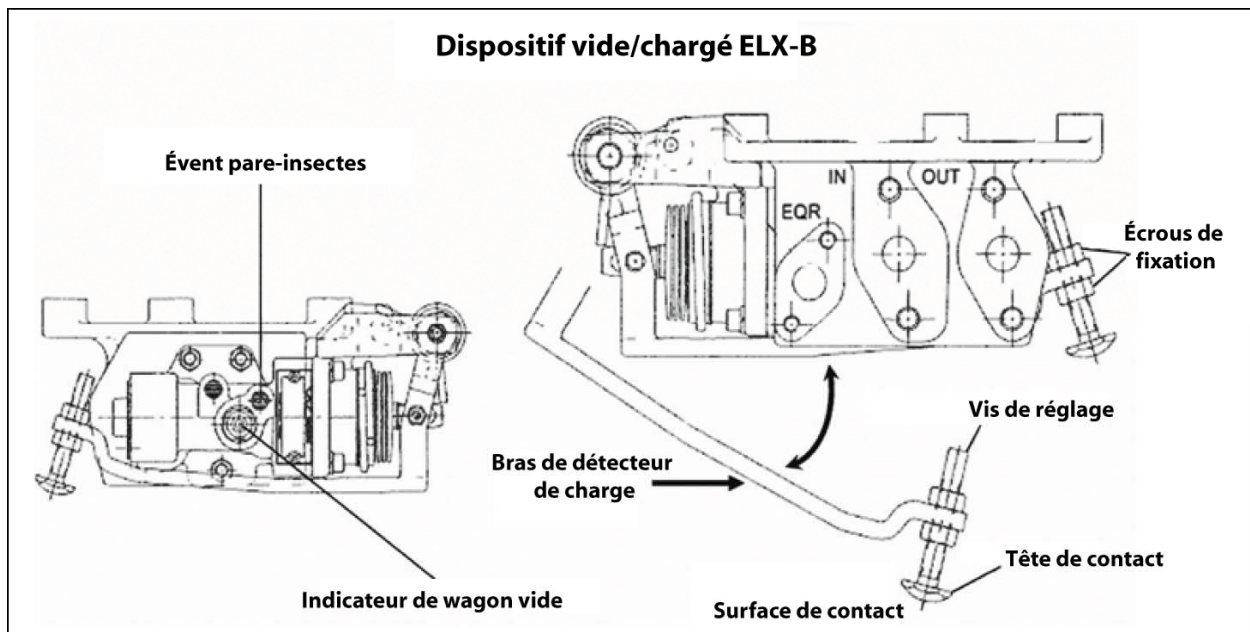
Figure 4. Schéma du dispositif vide/chargé ELX-B (Source : livret d'instruction 5229 de Wabtec Corporation)

Le dispositif vide/chargé ELX-B à 60 % qui équipait le wagon en cause dans l'accident était fixé au sous-châssis du châssis du wagon, et le bras de détecteur de charge du dispositif s'abaisse au moment du serrage des freins à air. En descendant, le bras entre en contact avec la plaque de contact qui est soudée sur le dessus du longeron de bogie (voir la figure 4). La plaque de contact présente une surface plate avec laquelle le pied du dispositif vide/chargé entre en contact quand le train est en mouvement (c'est-à-dire que le dispositif vide/chargé est monté sur le châssis du wagon mais que le bras de détecteur de charge qui lui est relié entre en contact avec le bogie, lequel pivote indépendamment). Les essais au banc du dispositif vide/chargé du wagon en cause dans l'accident ont montré qu'il fonctionnait comme il le devait. Une inspection plus poussée a révélé que l'appareil avait conservé les réglages d'origine qui lui avaient été donnés à l'usine.

Durant l'examen du wagon en cause dans l'accident et de plusieurs autres wagons (à Joffre, au Québec), et lors d'essais de frein subséquents qu'il a faits sur des wagons à support central similaires (à Winnipeg et Prince George), le personnel du BST a noté qu'un grand nombre de wagons n'avaient pas de plaque de contact (voir la photo 13). Des neuf wagons que le BST a examinés, il y en avait cinq qui étaient dépourvus de plaque de contact : le wagon en cause dans l'accident, le wagon examiné à Winnipeg, un des wagons examinés à Prince George et deux wagons examinés à Joffre. Parmi les quatre autres wagons, il y en avait un dont la plaque de contact avait été remplacée sur le terrain. La pièce de remplacement n'avait pas la même taille et la même forme que la pièce installée à l'origine par le fabricant.
