RAPPORT D'ENQUÊTE FERROVIAIRE
R07D0030

DÉRAILLEMENT EN VOIE PRINCIPALE
DU TRAIN DE MARCHANDISES M-32721-28
EXPLOITÉ PAR LE CANADIEN NATIONAL
AU POINT MILLIAIRE 202,51 DE LA SUBDIVISION MONTRÉAL
DE LA CSX
À HUNTINGDON (QUÉBEC)
LE 29 MARS 2007

Rapport numéro R07D0030

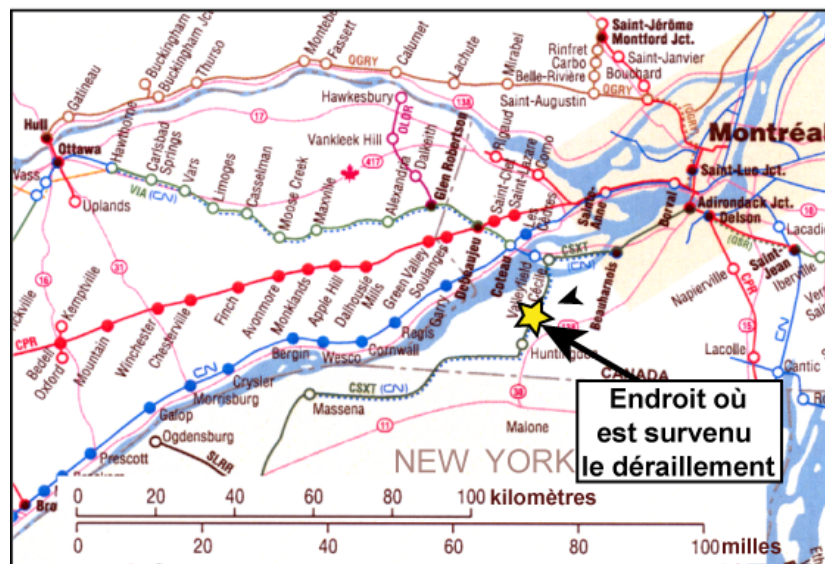
Le parcours se déroule sans incident jusqu'à ce que la locomotive passe au sud d'un passage à niveau de ferme situé au point milliaire 202,50. D'après les données du consignateur d'événements de locomotive, on a manœuvré la manette des gaz pour moduler la vitesse du train entre le point milliaire 205,97 et le point milliaire 202,51. Au point milliaire 202,51, le mécanicien fait passer la commande du frein rhéostatique de la position 0 à la position 3 pendant une période de 24 secondes, faisant ralentir le train de 27 mi/h à 25 mi/h. On réduit l'effort de freinage rhéostatique sur une période de 39 secondes, après quoi le frein rhéostatique est désactivé alors que le train roule à 24 mi/h et se trouve au point milliaire 202,1. On augmente légèrement les gaz pendant les 59 secondes suivantes afin de compenser la diminution de la vitesse. Tandis que la manette des gaz est à la position 5 et que le train roule à 16 mi/h, un serrage d'urgence intempestif des freins à air du train survient au point milliaire 201,57. À 12 h 26, la locomotive de tête s'immobilise au point milliaire 201,21 (voir la figure 1).

Figure 1. Endroit où est survenu le déraillement (Source : Association des chemins de fer du Canada, *Atlas des chemins de fer canadiens*)
