**RAPPORT D'ENQUÊTE FERROVIAIRE
R07T0240**

DÉRAILLEMENT EN VOIE PRINCIPALE

CHEMIN DE FER CANADIEN PACIFIQUE
TRAIN DE MARCHANDISES N° 230-25
POINT MILLIAIRE 42,80 DE LA SUBDIVISION BELLEVILLE
TICHBORNE (ONTARIO)
LE 25 AOÛT 2007

Rapport numéro R07T0240

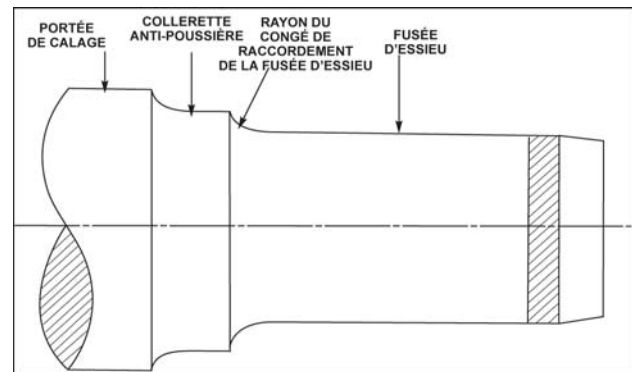
Figure 3. Essieu d'un wagon de marchandises

Durant l'assemblage des essieux montés, les roues sont emmanchées à la presse sur les portées de calage, puis les roulements à rouleaux sont emmanchés à la presse sur les fusées d'essieu. La portée de calage et la fusée d'essieu ont des diamètres transversaux différents qui sont reliés entre eux par deux changements de rayon consécutifs, la collerette anti-poussière et le rayon du congé de raccordement de la fusée d'essieu, qui assurent la transition entre le grand diamètre de la portée de calage et le diamètre plus petit de la fusée d'essieu (voir la figure 3). La collerette anti-poussière et le congé de raccordement sont censés avoir tous deux des contours lisses.
