**RAPPORT D'ENQUÊTE FERROVIAIRE**  
**R09Q0047**

**DÉRAILLEMENT EN VOIE PRINCIPALE**

**DU TRAIN DE MARCHANDISES M-365-21-21**  
**EXPLOITÉ PAR LE CANADIEN NATIONAL**  
**AU POINT MILLIAIRE 6,53 DE LA SUBDIVISION LAC-ST-JEAN**  
**PRÈS DE SAINT-TITE (QUÉBEC)**  
**LE 21 NOVEMBRE 2009**

Rapport numéro R09Q0047

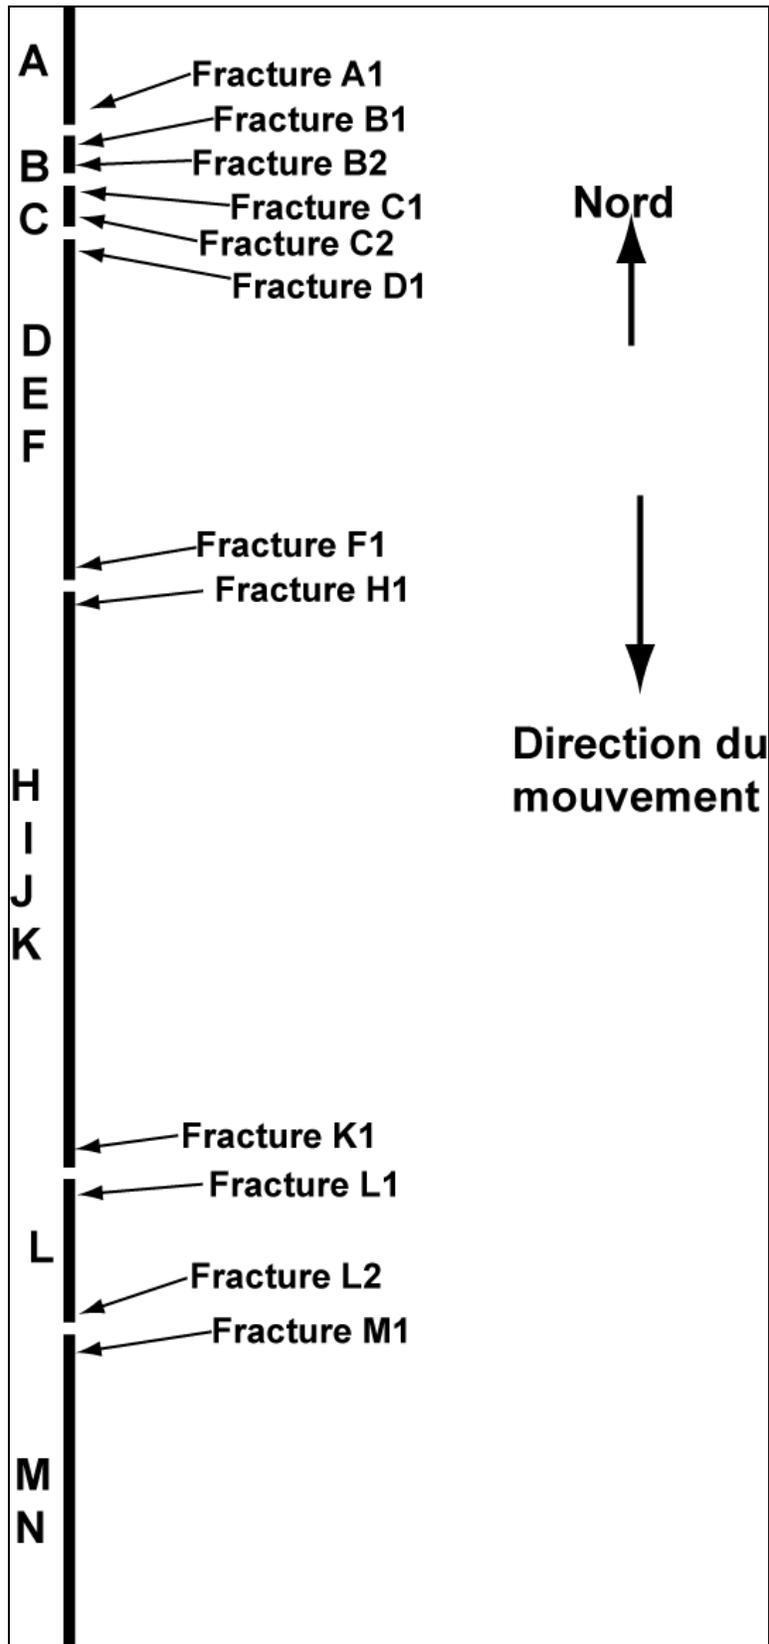
*Annexe B – Nomenclature des morceaux de rails récupérés*

Le Laboratoire du BST a procédé à un examen visuel détaillé des coupons de rail récupérés afin de caractériser les surfaces de rupture et de documenter le nombre, la taille et les emplacements des fissures transversales. La plupart des fractures montrent une surface granuleuse et rude, et elles affichent des marques en forme de chevrons et des crêtes de déchirement, ce qui est caractéristique d'une rupture par contraintes excessives causée par le déraillement.
