**RAPPORT D'ENQUÊTE FERROVIAIRE
R11D0099**

DÉRAILLEMENT EN VOIE NON PRINCIPALE

**DU TRAIN DE BANLIEUE 805
EXPLOITÉ PAR L'AGENCE MÉTROPOLITAINE DE TRANSPORT
AU POINT MILLIAIRE 73,84 DE LA SUBDIVISION
SAINT-HYACINTHE
À MONTRÉAL (QUÉBEC)
LE 9 DÉCEMBRE 2011**

Rapport numéro R11D0099

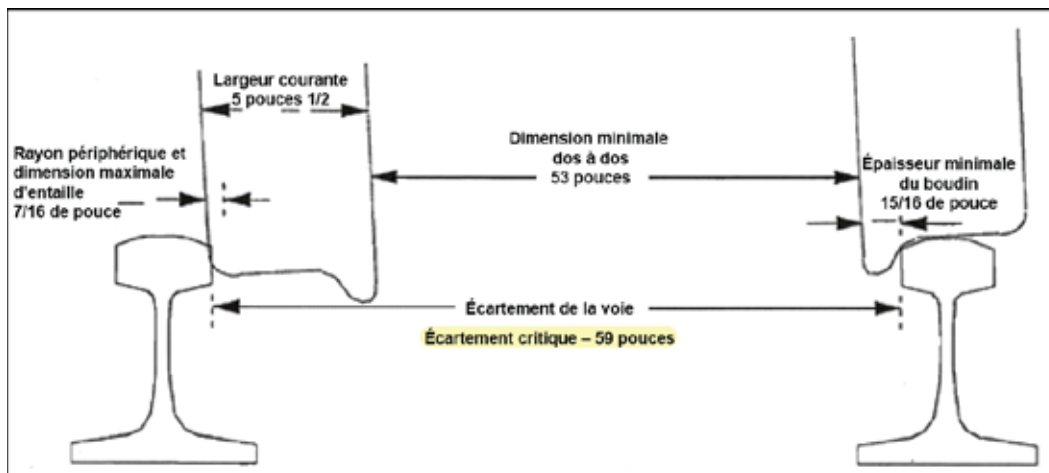
Quand l'écartement sous charge dépasse la limite critique de 59 pouces, définie par la dimension physique d'un essieu monté standard usé d'un wagon de marchandises, une roue tombera entre les rails (Figure 4).

Figure 4. Écartement critique d'un essieu monté standard usé (Source : Volpe National Transportation Systems Center)

L'écartement critique serait de $59 \frac{1}{2}$ pouces pour une locomotive de type ALP-45DP, équipée d'essieux montés neufs.

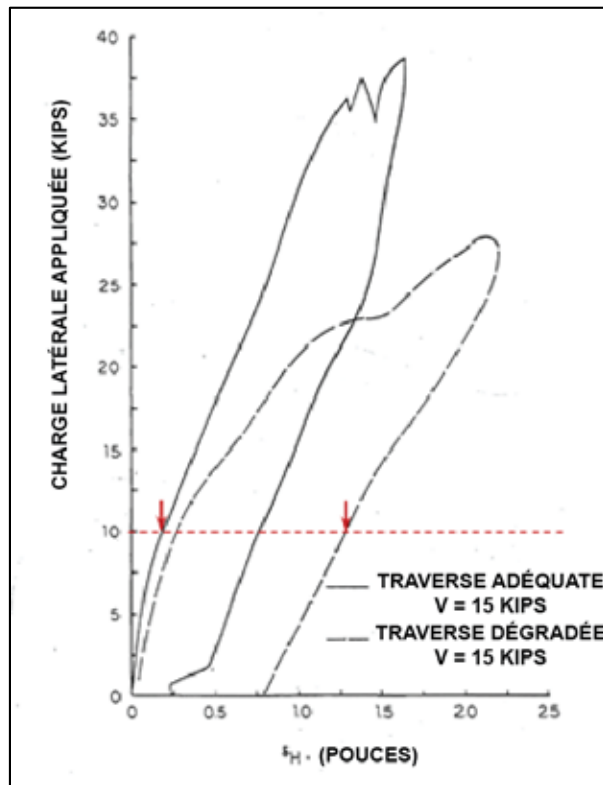
Des essais commandités par la Federal Railroad Administration¹² des États-Unis ont évalué le degré de déflexion du champignon du rail sous diverses charges pour différents états de la voie. Par exemple, l'application d'une charge verticale de 15 000 livres et d'une charge latérale de 10 000 livres (rapport L/V de 0,66) entraînera des déplacements du champignon du rail de 1/8 de pouce à 1 1/4 pouce, selon l'état des traverses (Figure 6).

Figure 6. Déflexion du champignon du rail sous charge latérale en fonction de l'état des traverses (Source: FRA, avec annotations du BST)

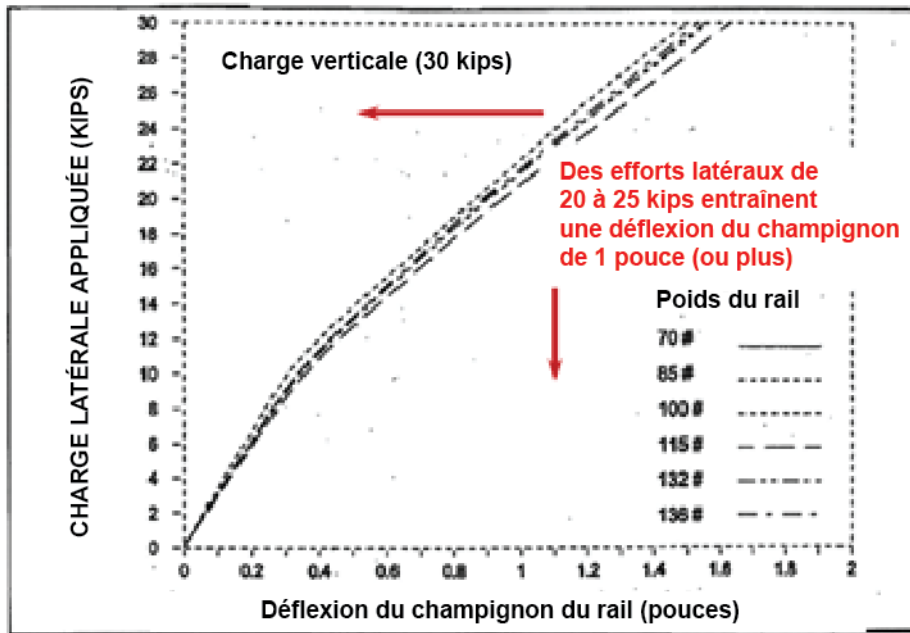
Les essais ont également montré que la déflexion du champignon du rail est relativement insensible à la taille (poids) du rail. Cependant, dans le cas d'un rail à champignon chanfreiné, dont la rigidité latérale est plus faible, la déflexion du champignon est plus grande que pour les autres types de rail. Avec des charges verticales de 30 kips, un rapport L/V de 0,7 génère des charges latérales de 21 kips, ce qui peut provoquer des déflexions du champignon du rail d'environ 1 pouce (Figure 7).

Figure 7. Déflexion du champignon du rail par rapport à la charge latérale appliquée sur des rails de diverses tailles quand la charge verticale est égale à 30 kips (Source : AAR, avec annotations du BST)

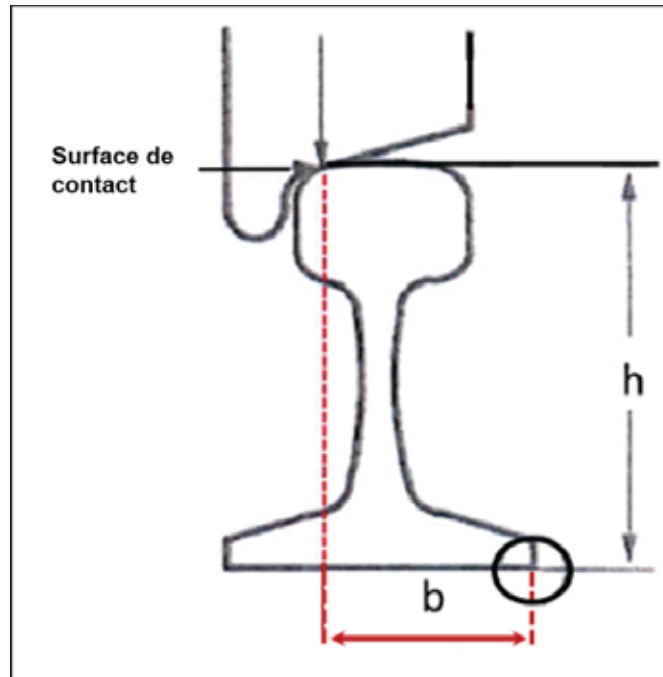
Sous les charges latérales exercées par les roues, le rail pivote autour du côté extérieur de son patin. La stabilité latérale d'un rail est liée au rapport b/h entre sa hauteur et la distance d'application de la charge générée par les roues au côté extérieur du patin (Figure 8). Sous des conditions d'équilibre, juste avant le début du renversement du rail, le rapport L/V est égal au rapport b/h .

Dans des conditions normales, le contact entre la roue et le rail se produit au congé de roulement intérieur du champignon du rail. Quand la charge générée par les roues se déplace vers le côté extérieur, b diminue et b/h diminue. Par conséquent, le rapport L/V diminue aussi, ce qui entraîne un risque accru de renversement du rail. Le rapport b/h peut varier de plus de 0,6 pour un contact sur le côté intérieur à environ 0,2 quand la surface de contact se trouve sur le côté extérieur opposé.

Figure 8. Stabilité du rail (Source: TUV/RSI)
