**RAPPORT D'ENQUÊTE FERROVIAIRE  
R11V0257**

**DÉRAILLEMENT EN VOIE PRINCIPALE  
DU TRAIN DE MARCHANDISES CP 353-267  
EXPLOITÉ PAR CANADIEN PACIFIQUE  
AU POINT MILLIAIRE 41,5 DE LA SUBDIVISION MOUNTAIN  
À MOBERLY (COLOMBIE-BRITANNIQUE)  
LE 27 DÉCEMBRE 2011**

Rapport numéro R11V0257

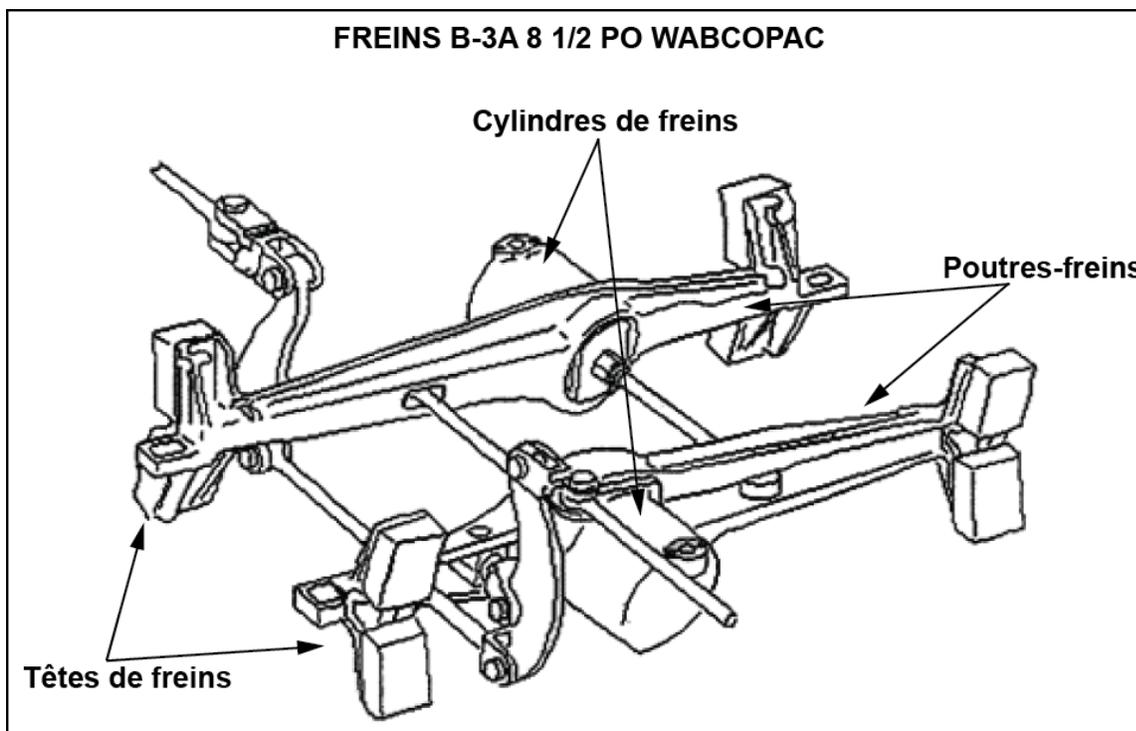
Figure 3. Freins B-3-A WABCOPAC

Le wagon SOO75083 était muni de freins B-3-A de 8 1/2 po WABCOPAC, fabriqués par Wabtec (figure 3). Les freins étaient installés sur les bogies et chaque poutre-frein était munie de son propre cylindre de frein. Par comparaison, les freins standards sont actionnés par un cylindre de frein unique fixé à la caisse du wagon.

La poutre-frein n° 2 (adjacente à l'essieu monté n° 2) avait été fabriquée en janvier 1978. Cette poutre, l'essieu monté n° 2 et les longerons latéraux du bogie qui se trouvait à l'extrémité B du wagon ont été expédiés au laboratoire du Bureau de la sécurité des transports du Canada (BST) pour une analyse détaillée.

- La poutre-frein s'est sectionnée à cause de l'allongement instantané d'une fissure de fatigue provoqué par une contrainte excessive. Cette fissure était déjà présente dans la pièce.
- La fissure de fatigue a probablement été causée par des contraintes cycliques anormales provoquées par l'interaction entre la poutre-frein et les roues ovalisées.
- La fissure de fatigue s'est amorcée à partir d'une irrégularité de la surface de moulage située juste à l'intérieur de la tête de frein sectionnée (photo 3).
- Le matériau utilisé pour la construction de la poutre-frein était conforme aux spécifications du fabricant.
- La poutre-frein avait fonctionné sans garniture de freins pendant suffisamment de temps pour que les têtes de frein épousent le profil des bandes de roulement (photo 4).

L'examen de la poutre-frein n° 2 du wagon SOO75083 par le laboratoire du BST a montré que celle-ci s'était sectionnée à cause de l'allongement instantané d'une fissure de fatigue existante sous l'effet d'une contrainte excessive. Cette fissure de fatigue avait été provoquée par une irrégularité de la surface de moulage située juste à l'intérieur de la tête de frein sectionnée. La fissure de fatigue avait probablement été causée par des contraintes cycliques anormales découlant de l'interaction entre la poutre-frein et les roues ovalisées de l'essieu monté n° 2.
