RAPPORT D'ENQUÊTE FERROVIAIRE R13T0192

COLLISION À UN PASSAGE À NIVEAU

TRAIN DE VOYAGEURS N° 51 DE VIA RAIL CANADA INC.

AUTOBUS À 2 ÉTAGES N° 8017 D'OC TRANSPO

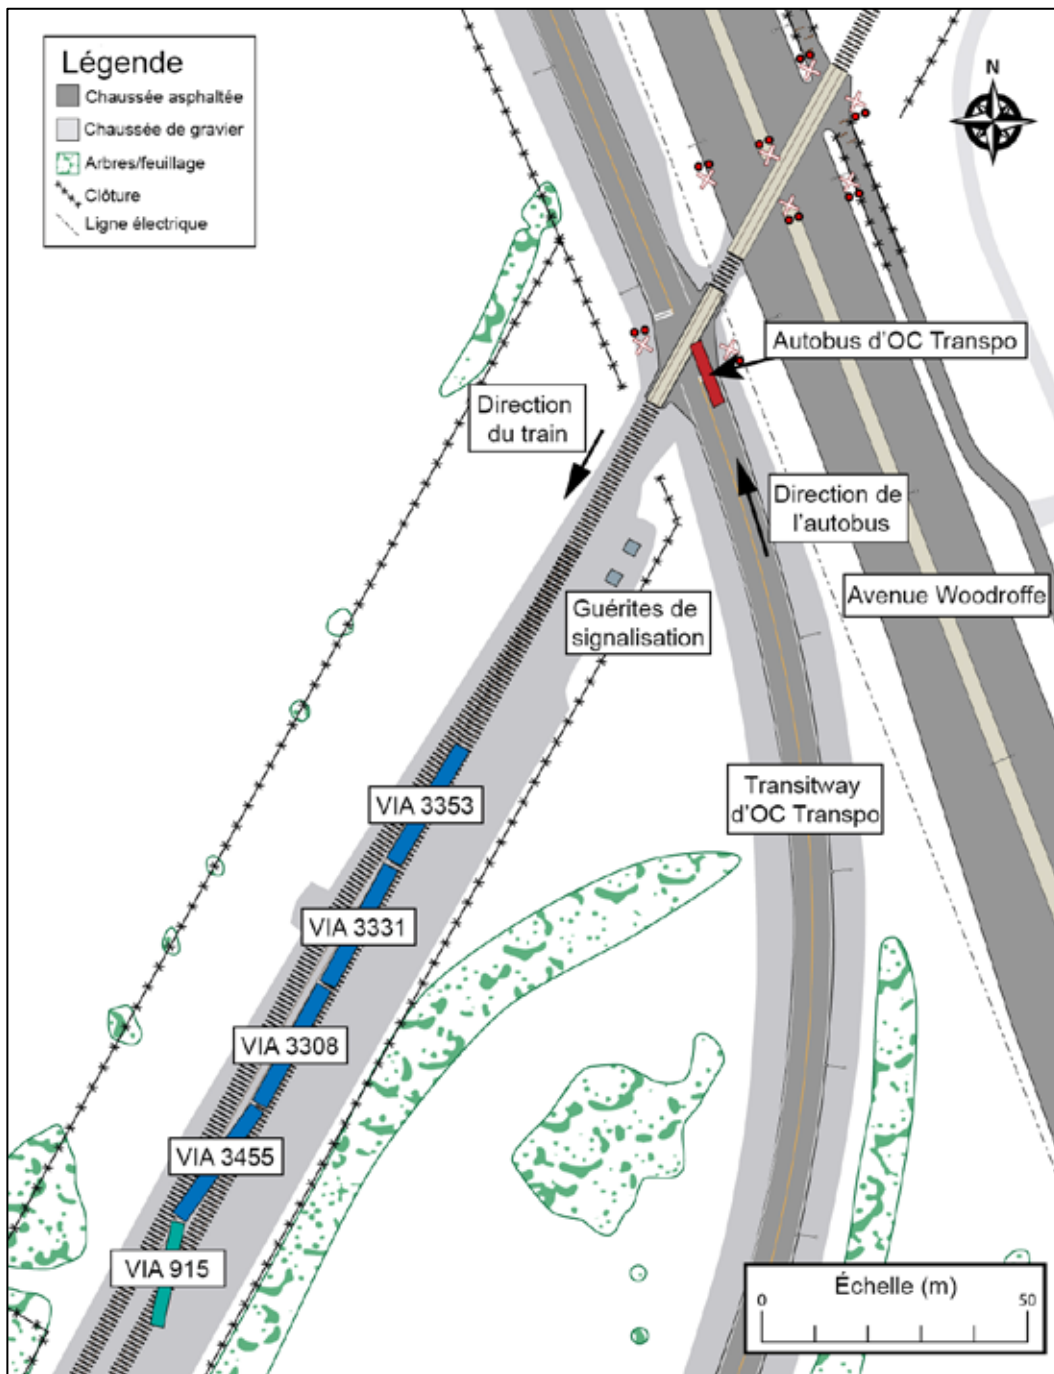
Figure 2. Schéma du lieu de l'accident

Le train a par la suite déraillé et la locomotive s'est immobilisée à environ 690 pieds (210 m) à l'ouest du passage à niveau du Transitway, juste à l'est de la gare Fallowfield de VIA (figure 2).

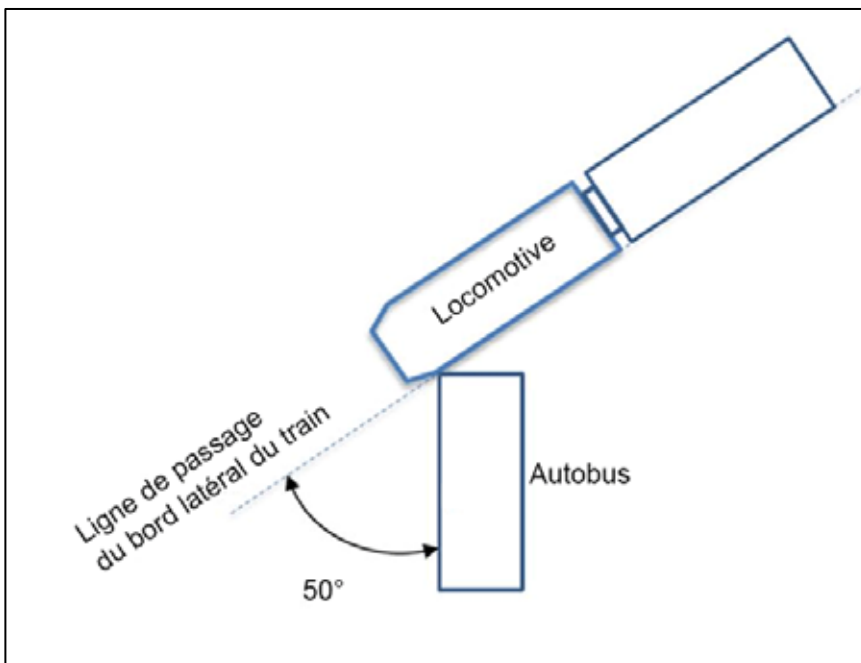
Figure 3. Orientation de l'autobus et du train juste avant l'impact

Au passage à niveau, le Transitway franchit la voie ferrée à un angle de 50 degrés. L'orientation relative de l'autobus et de la locomotive juste avant l'impact est représentée à la figure 3.

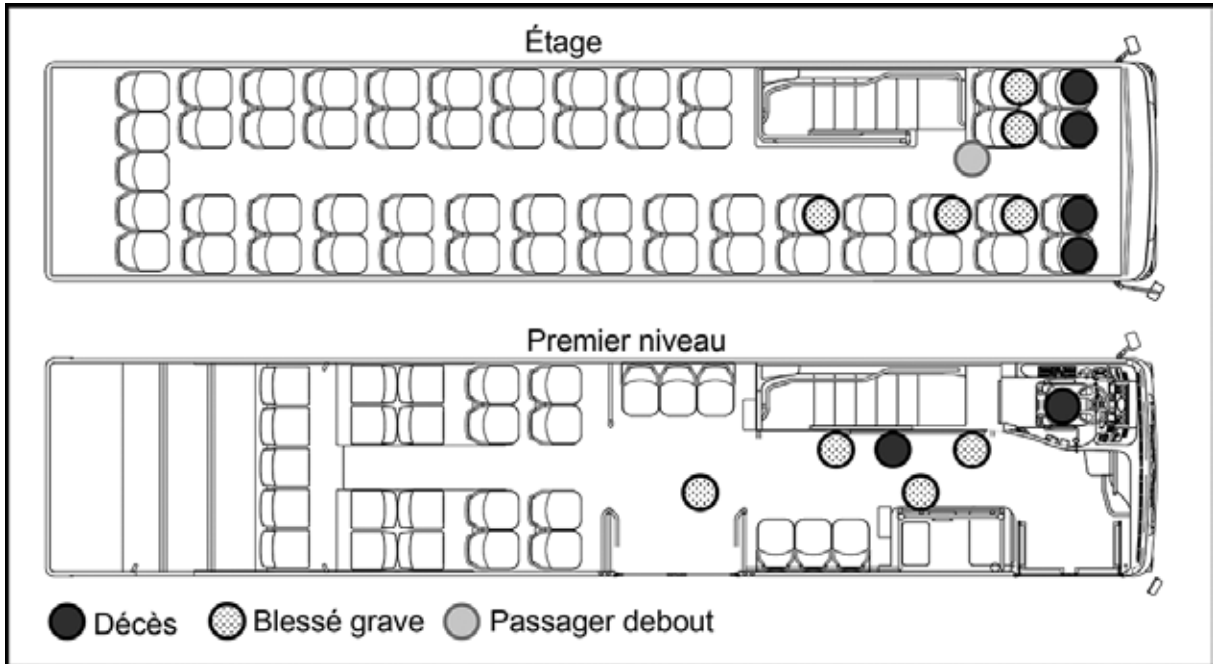
Figure 5. Plan de l'autobus à 2 étages, avec la position des occupants ayant subi des blessures mortelles ou graves

Il n'y a eu aucun blessé parmi les membres de l'équipe et les voyageurs de VIA. Parmi les occupants de l'autobus, 6 ont péri, 9 ont été grièvement blessés⁹, et environ 25 ont subi des blessures mineures. La position des occupants de l'autobus qui ont subi des blessures mortelles ou graves est indiquée dans la figure 5.

Le conducteur et les 4 passagers assis dans la première rangée à l'étage ont été éjectés de l'autobus et ont subi des blessures mortelles. Un autre passager, sur le premier niveau, a été projeté à l'avant de l'autobus et, plus tard, a succombé à ses blessures.

Quatre passagers assis dans les rangées 2 et 3 à l'étage ont également été éjectés de l'autobus. Ces 4 passagers, et un 5^e dans la 5^e rangée à l'étage ainsi que 4 autres passagers au premier niveau ont subi des blessures graves.

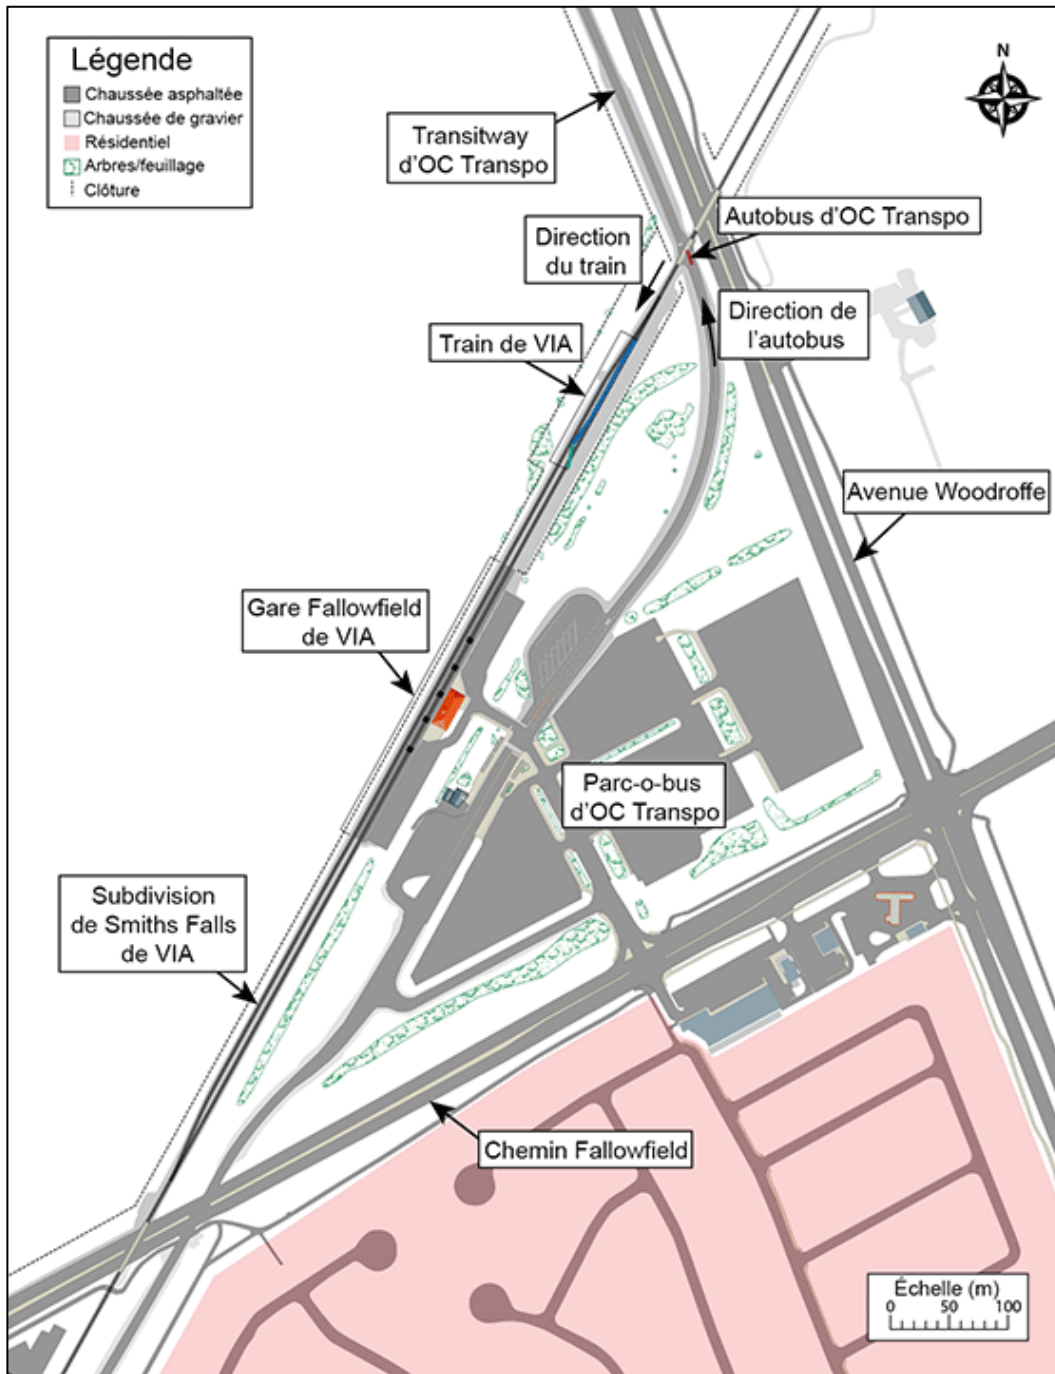
Figure 6. Schéma des routes et des voies ferrées dans les environs de la gare Fallowfield de VIA

La gare Fallowfield de VIA (point milliaire 3,57) est située entre le passage à niveau du Transitway et celui du chemin Fallowfield (figure 6). Cette gare ferroviaire du service voyageurs interurbain a été construite en 2002 pour desservir la collectivité en développement de Barrhaven au sud d'Ottawa. La gare est un point d'arrêt pour tous les trains de VIA circulant entre Montréal, Ottawa et Toronto. Elle est située près de la station d'autobus Fallowfield et du parc-o-bus d'OC Transpo, ce qui assure un accès direct aux correspondances locales du transport en commun.

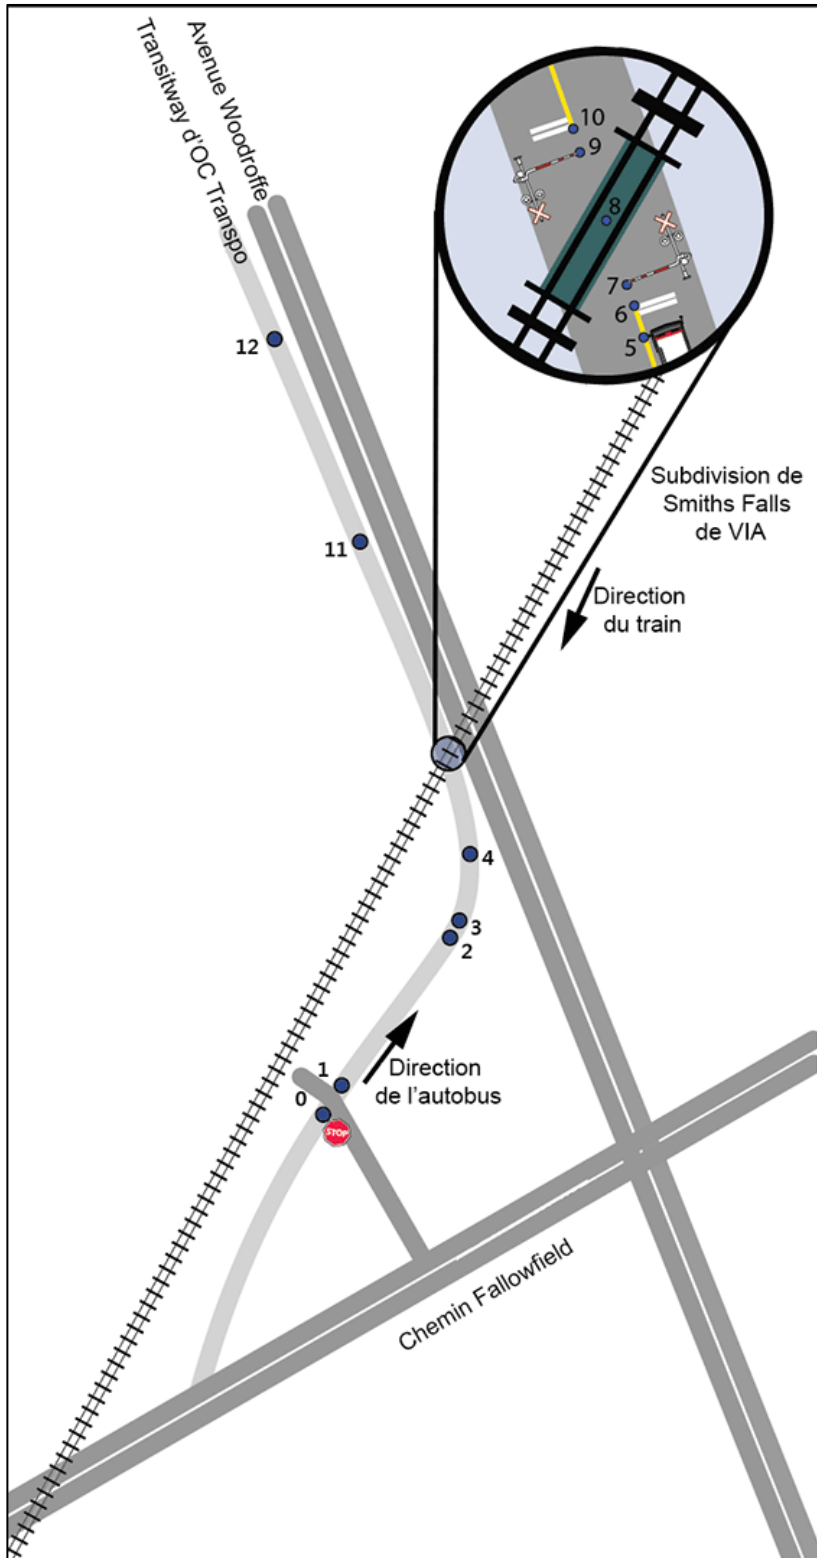
Figure 7. Endroits où des mesures ont été prises aux fins de reconstitution de l'accident

Des parcours ont été chronométrés et des mesures prises avec l'autobus se déplaçant du panneau d'arrêt de la station Fallowfield d'OC Transpo jusqu'au passage à niveau, et au-delà, sur le Transitway (figure 7 et annexe C).

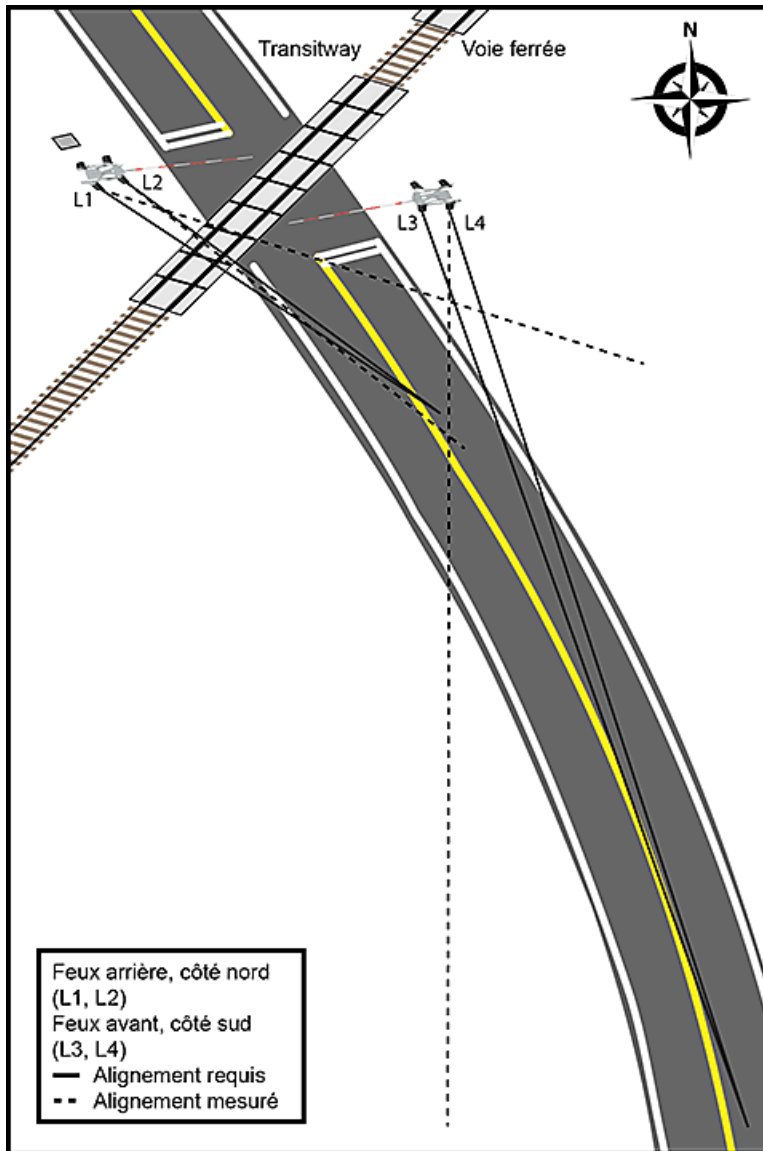
Figure 8. Disposition et alignement des feux du passage à niveau du Transitway

11. Même si les feux à DEL du passage à niveau étaient bien visibles pour les véhicules routiers sur le Transitway, les feux à DEL orientés vers le sud pour le Transitway étaient mal alignés. Pour une vitesse routière de 60 km/h (c.-à-d. la vitesse limite sur le Transitway au moment de l'accident), les feux à courte portée (feux arrière situés sur le mât nord – L1 et L2 sur la figure 8) auraient dû être orientés vers un point à 50 pieds (15,2 m) au sud de la ligne d'arrêt du passage à niveau sur la voie direction nord du Transitway, à la position du conducteur, 1,6 m au-dessus de la chaussée. Les feux à longue portée (feux avant situés sur le mât sud – L3 et L4 sur la figure 8) auraient dû être orientés vers un point situé à environ 280 pieds (83,3 m) au sud de la ligne d'arrêt sur la voie direction nord du Transitway.

- Pour les feux avant (à longue portée) du côté sud, le feu ouest (L3) était correctement orienté vers un point situé à 280 pieds (83,3 m) sur la voie direction nord du Transitway, tandis que le feu est (L4) était orienté vers un point situé à quelque 50 pieds (15,2 m) à l'ouest, à une distance de 280 pieds (83,3 m) de la ligne d'arrêt sud (figure 8).

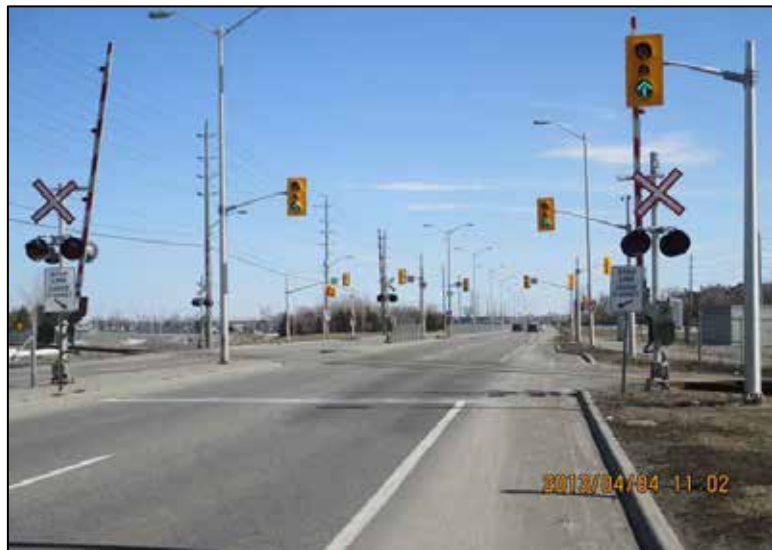
Les dispositifs de signalisation automatique du passage à niveau (photo 15) sont reliés aux feux de circulation au passage à niveau et à l'intersection signalisée du chemin Fallowfield et du Transitway. La liaison comporte un circuit de déclenchement prioritaire. Une fois la séquence de la signalisation automatique du chemin de fer amorcée, les feux de circulation au Transitway passent au vert pour permettre au trafic

Photo 15. Vue vers l'est du chemin Fallowfield (Source : Jock Valley Engineering)

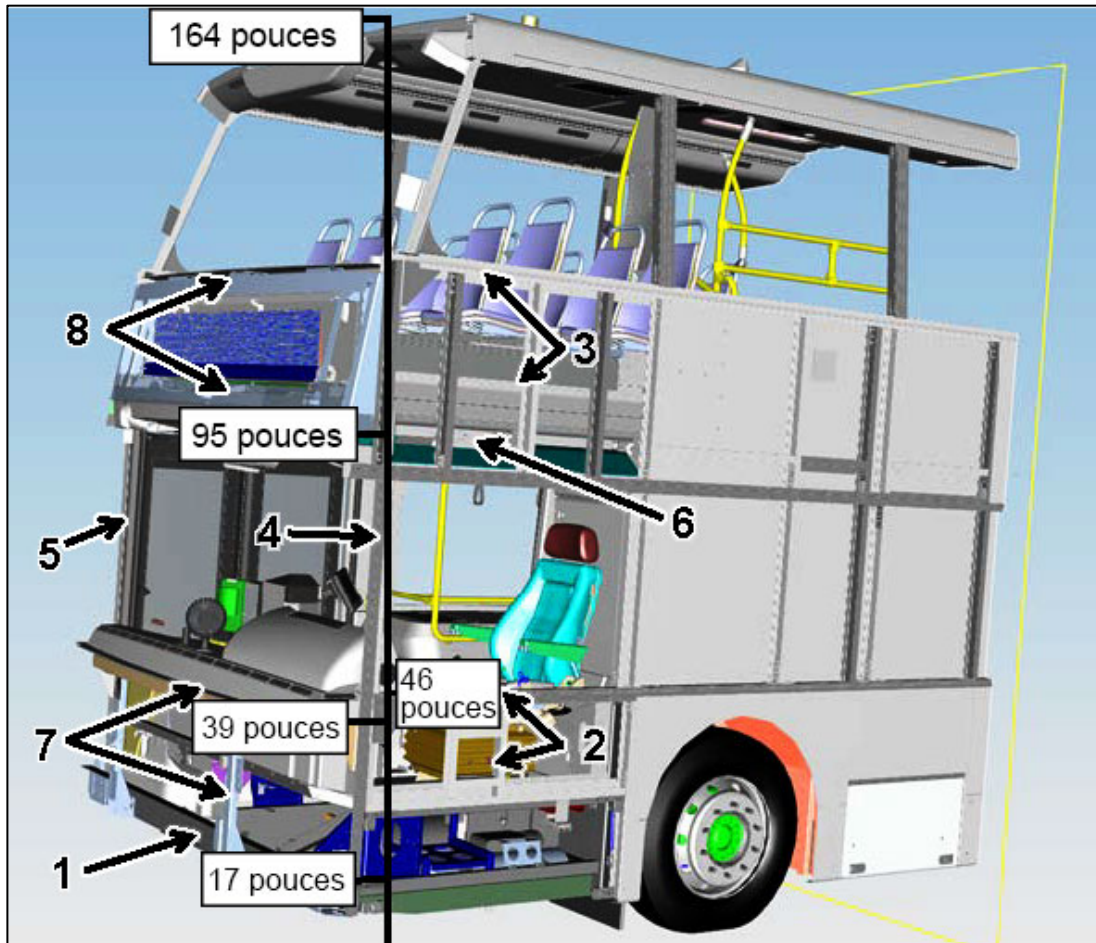
Figure 12. Schéma de la structure avant de l'autobus ADL E500 (Source : Alexander Dennis Limited, avec annotations du BST)

Le cadre de châssis bas est constitué de profilés en U et de sections d'acier soudées en caisson. La poutrelle avant du châssis est un profilé en Z en acier de $\frac{1}{4}$ de pouce (6 mm) dont la semelle supérieure se situe à quelque 17 pouces (43 cm) au-dessus du niveau du sol.

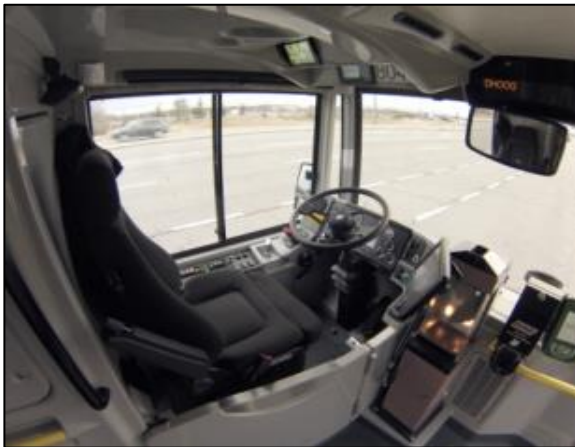
L'écran vidéo à l'intérieur du poste de conduite d'un autobus ADL E500 était placé sur le côté gauche d'un panneau avant au-dessus du siège du conducteur (photo 17). L'emplacement et l'angle de l'écran n'étaient pas réglables, les images n'étaient pas enregistrées, il n'y avait aucun son, et le conducteur ne pouvait pas l'éteindre ni modifier les angles de vue des caméras.

Photo 17. Poste de conduite de l'autobus ADL E500

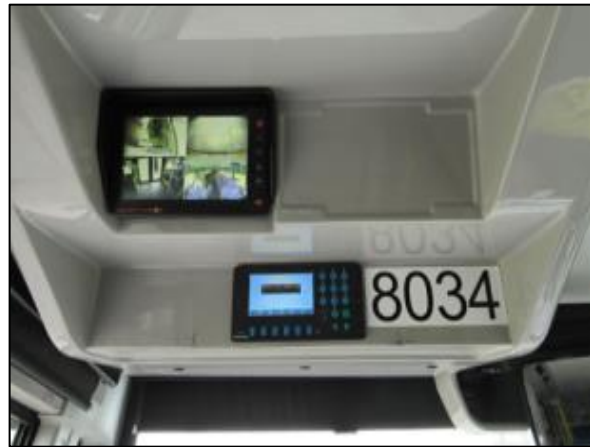
sur 1 $\frac{7}{8}$ pouce (5 cm) de hauteur. Chaque affichage présentait une vue prise à partir de 1 des 4 caméras vidéo de bord. En raison de l'emplacement de l'écran, un conducteur devait lever les yeux à un angle important (c.-à-d. de 30 à 40 degrés par rapport à l'horizontale), et comme l'écran se situait à environ 56 cm (22 pouces) du point oculaire du conducteur, l'image lui paraissait très petite (photo 18).

Photo 18. Vue de l'écran vidéo depuis le poste de conduite (en haut à gauche)

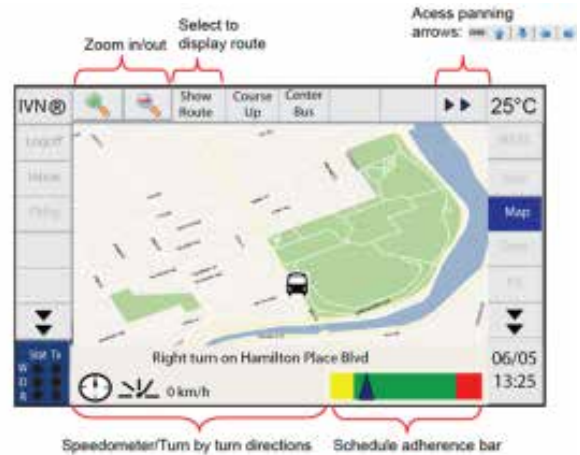
Les fonctions d'entrée du boîtier de contrôle du système de transport en commun étaient verrouillées et inaccessibles au conducteur quand l'autobus se déplaçait à plus de 16 km/h (10 mi/h). À cette vitesse, une carte s'affichait automatiquement. Cependant, les commandes d'entrée liées aux fonctionnalités de la carte, telles que le zoom, l'affichage du circuit et les déviations possibles, le panoramique, l'indicateur de vitesse, les directions détaillées et la barre de fidélité à l'horaire demeuraient actives aux vitesses supérieures à 16 km/h (photo 20).

Photo 20. Affichage du boîtier de contrôle du système de transport en commun

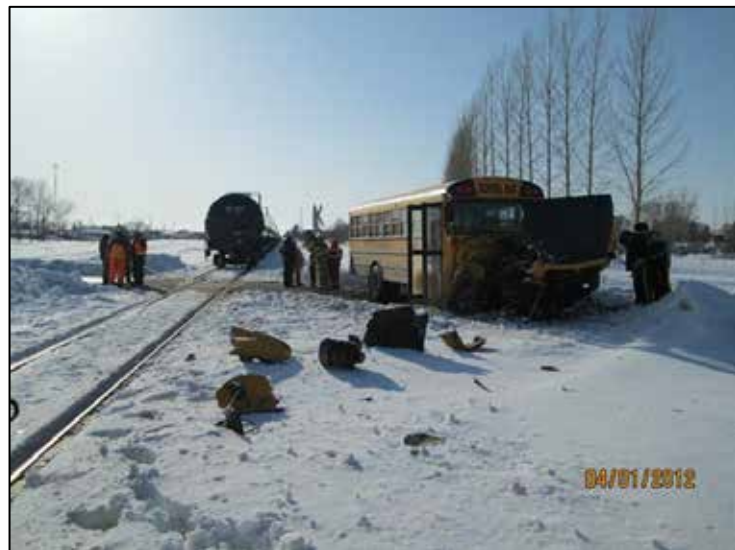
Le 26 mars 2013, vers 15 h 15, heure normale du Centre, le train de marchandises L50041-26 du Canadien National circulant vers l'est à 25 mi/h (40,2 km/h) sur la subdivision de Lampman à Carlyle (Saskatchewan) est entré en collision au passage à niveau de la 4th Street East avec un autobus scolaire (l'autobus) qui roulait vers le sud avec à son bord 7 écoliers d'une école primaire (photo J1). Un passager a subi

Photo J1. Lieu de l'accident vue vers l'ouest (Source : Canadien National)
