**RAPPORT D'ENQUÊTE FERROVIAIRE  
R14E0081**

**DÉRAILLEMENT EN VOIE PRINCIPALE**

**CANADIEN NATIONAL  
TRAIN DE MARCHANDISES A41851-11  
POINT MILLIAIRE 202,3, SUBDIVISION DE SLAVE LAKE  
FAUST (ALBERTA)  
11 JUIN 2014**

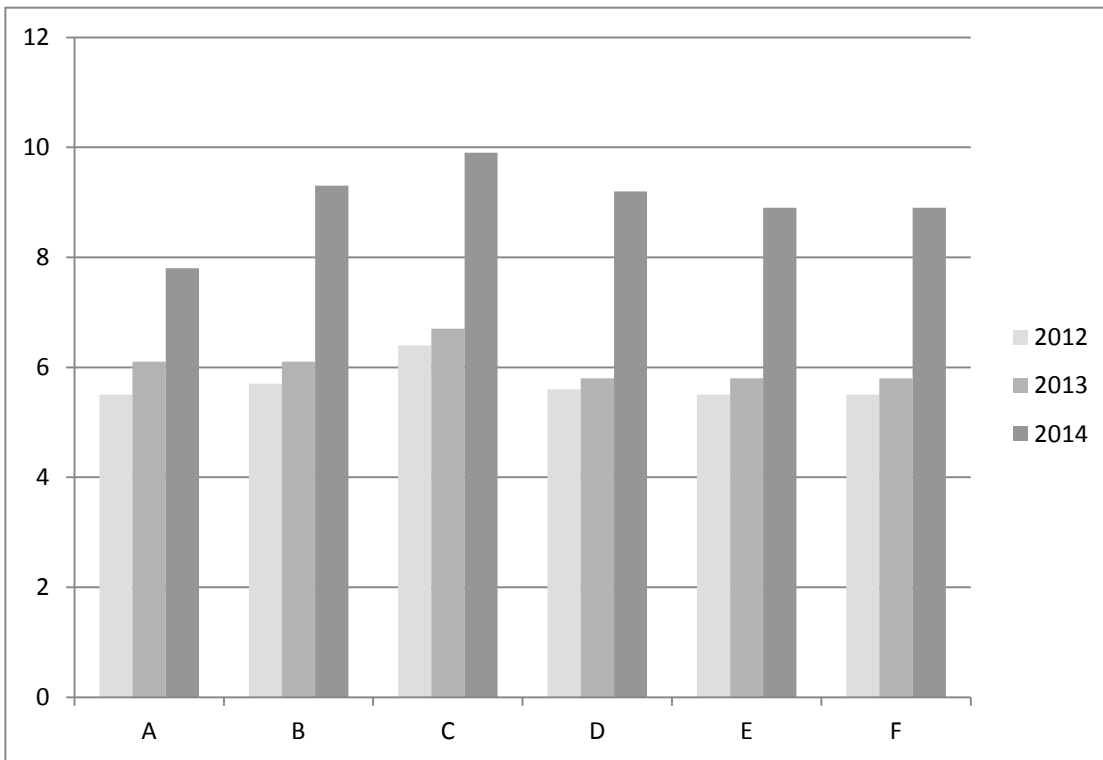
Figure 2. Trafic dans la subdivision de Slave Lake par tronçon de la ligne (en millions de tonnes-milles brutes)\*

les champs pétrolifères. Le volume du trafic ferroviaire (mesuré en millions de tonnes-milles brutes, ou MTMB) a considérablement augmenté entre 2012 et 2014. Dans la subdivision de Slave Lake dans les environs du lieu du déraillement, il est passé d'environ 5,5 MTMB en 2012 à environ 9,0 MTMB en 2014 (figure 2).
