**RAPPORT D'ENQUÊTE FERROVIAIRE
R14Q0045**

DÉRAILLEMENT EN VOIE PRINCIPALE

**CHEMIN DE FER QNS&L
TRAIN DE MINERAI BNL-212J
POINT MILLIAIRE 14,65, SUBDIVISION DE WACOUNA
PRÈS DE TELLIER (QUÉBEC)
6 NOVEMBRE 2014**

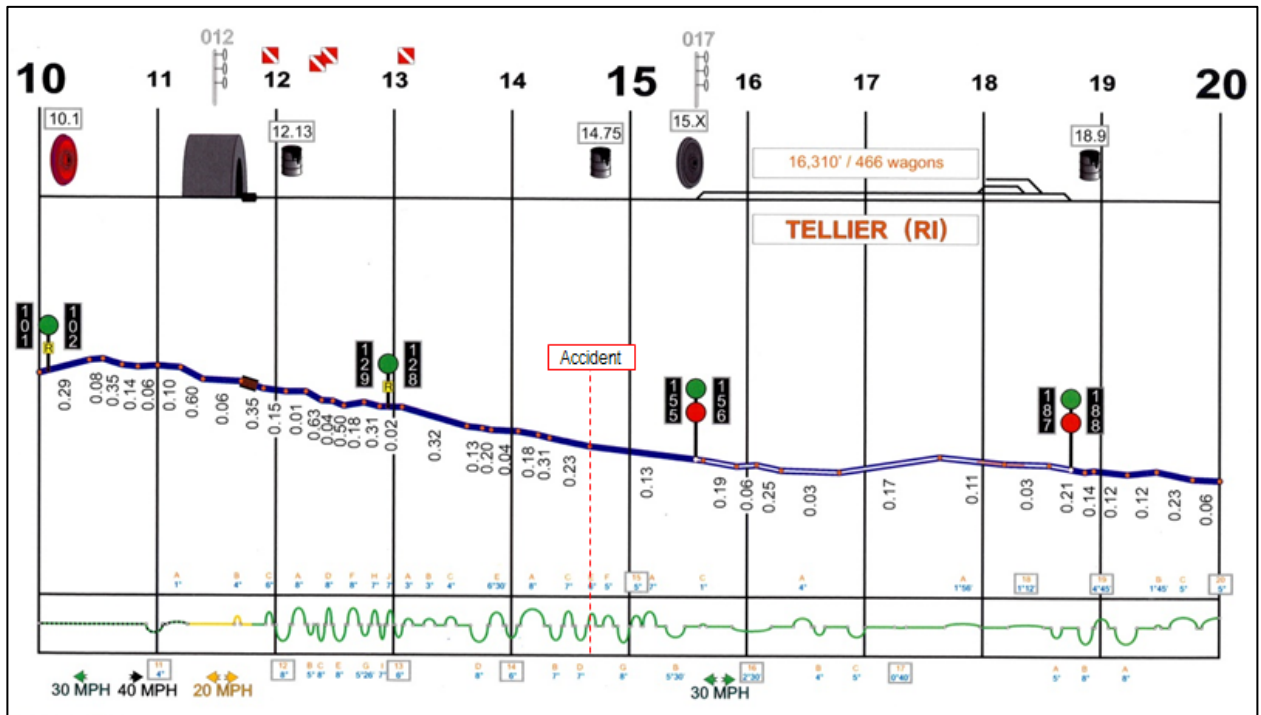
Figure 2. Profil de la voie et disposition des signaux à proximité de Tellier (source : *Profil de la voie ferrée*, Chemin de fer QNS&L, 2013, avec annotation du BST)

Le profil de la voie principale pour un train circulant en direction nord, depuis Sept-Îles Junction (point milliaire 8,9) jusqu'à Saumon (point milliaire 26,7), est généralement descendant et les pentes peuvent atteindre jusqu'à 0,63 %. Dans les 3 milles précédant le site de l'accident, entre les points milliaires 11,65 et 14,65, il y a 24 courbes et contrecourbes ayant entre 4 degrés et 8 degrés de courbure. Treize de ces courbes tournent vers la droite et 11, vers la gauche. Les courbes totalisent 10 963 pieds, soit 69 % de ce tronçon. Dans le dernier mille, entre les points milliaires 13,65 et 14,65, il y a 7 courbes et contrecourbes ayant entre 6 degrés et 8 degrés de courbure. Trois de ces courbes tournent vers la droite et 4, vers la gauche (figure 2). Les courbes totalisent 4385 pieds ou 83 % de la distance.
