**RAPPORT D'ENQUÊTE FERROVIAIRE
R14T0160**

DÉRAILLEMENT EN VOIE PRINCIPALE

**CHEMIN DE FER CANADIEN NATIONAL
TRAIN DE MARCHANDISES M-310-31-09
POINT MILLIAIRE 127,52, SUBDIVISION KINGSTON
BROCKVILLE (ONTARIO)
10 JUILLET 2014**

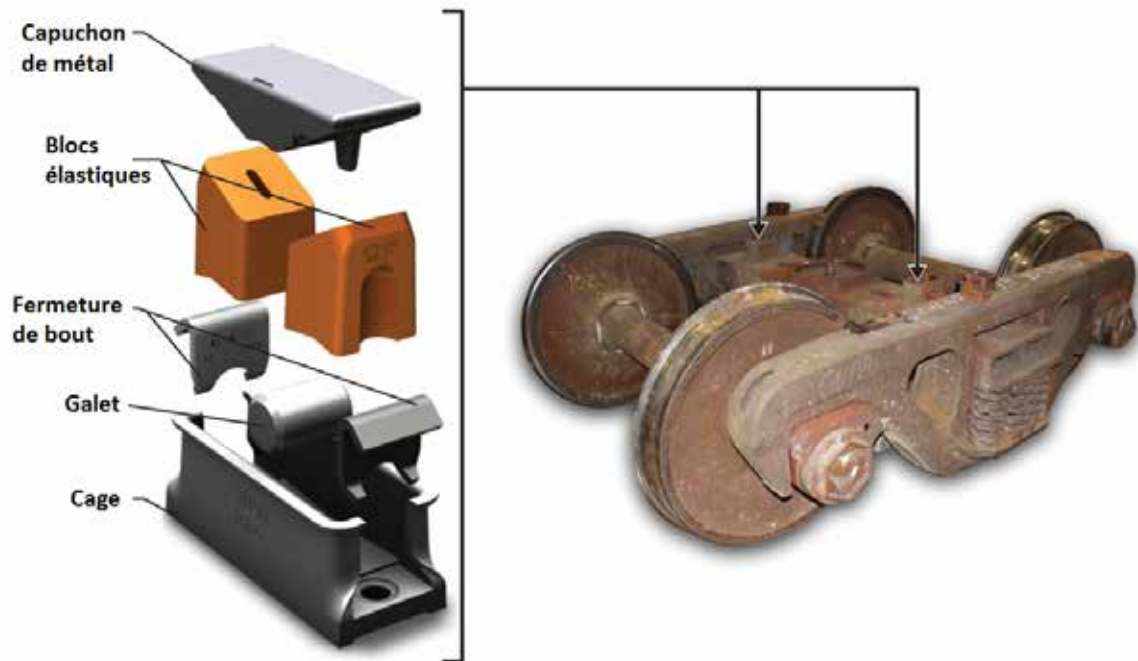
Figure 5. Glissoir à contact permanent similaire à celui installé sur le wagon BCOL 730558 (source : A. Stucki Company, *Product Guide*, avec modifications et annotations du BST)

Le wagon était équipé de bogies Barber S2 standard équipés de CCSB Stucki à course normale. Bien qu'il existe plusieurs modèles différents de CCSB, celui-ci comprend 2 éléments élastiques (c.-à-d., des blocs), un galet, un capuchon de métal et une cage (figure 5).

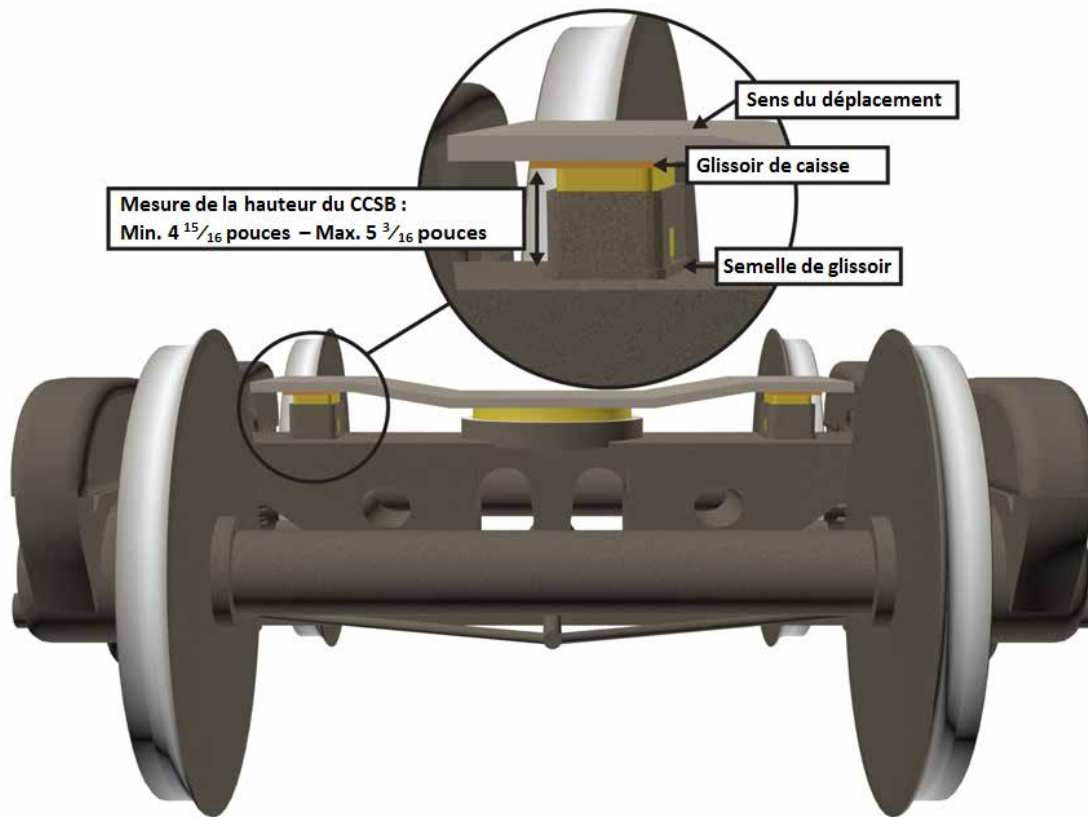
Figure 6. Mesure de la hauteur d'un seul CCSB

- Quand le wagon se trouve sur une voie d'atelier ou de réparation, les CCSB ne sont plus utilisables si leur élément élastique présente des dommages (règle 62 A2. b)¹⁶ ou si la hauteur d'un seul CCSB est inférieure à 4 15/16 pouces ou supérieure à 5 3/16 pouces [(règle 62 A2. a. (1)] (figure 6).
- Les éléments élastiques endommagés devraient être remplacés¹⁷.
- L'élément élastique devrait être remplacé si un détecteur de mouvement de galop des bogies (DMGB)¹⁸ signale le bogie comme devant être retiré du service (règle 46 B7. c.).
