RAPPORT D'ENQUÊTE SUR LA SÉCURITÉ DU TRANSPORT FERROVIAIRE R18D0069

DÉRAILLEMENT DE TRAIN EN VOIE PRINCIPALE

Chemin de fer Canadien Pacifique
Train de marchandises 142-14
Point milliaire 36,6, subdivision de Winchester
Saint-Polycarpe (Québec)
16 juillet 2018

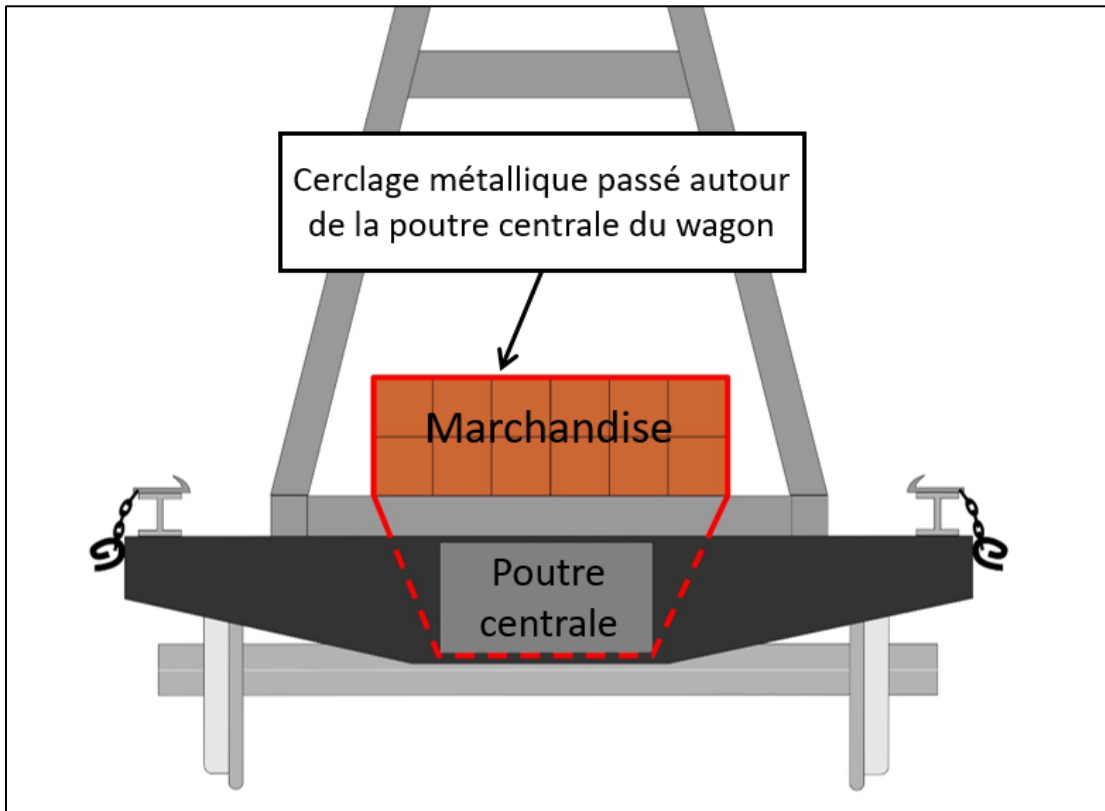
Figure 8. Arrimage de marchandises sous le cadre en A (méthode du CP avant mai 2018) (Source : BST)

- Les sections de voie préfabriquées étaient arrimées au cadre en A au moyen de chaînes ou de câbles.
- Le matériel chargé sur le plancher des wagons, sous le cadre en A, était arrimé au moyen de cerclages métalliques passant au travers du plancher et autour de la poutre centrale.
- Les contre-aiguilles étaient habituellement transportés et arrimés sur les supports de fixation latéraux des wagons au moyen d'attaches en E (figure 8).
- Si des contre-aiguilles étaient chargés avec d'autre matériel sur le plancher d'un wagon, ils étaient arrimés là où on les plaçait.

Cette technique d'arrimage n'offrait pas suffisamment de retenue latérale. Au cours des 2400 km (1500 milles) parcourus par le wagon dans des conditions d'exploitation normale, le chargement de traverses, surmonté d'un contre-aiguille plus lourd, s'est graduellement déplacé de côté et est tombé, ce qui a causé le desserrage des 2 cerclages métalliques.

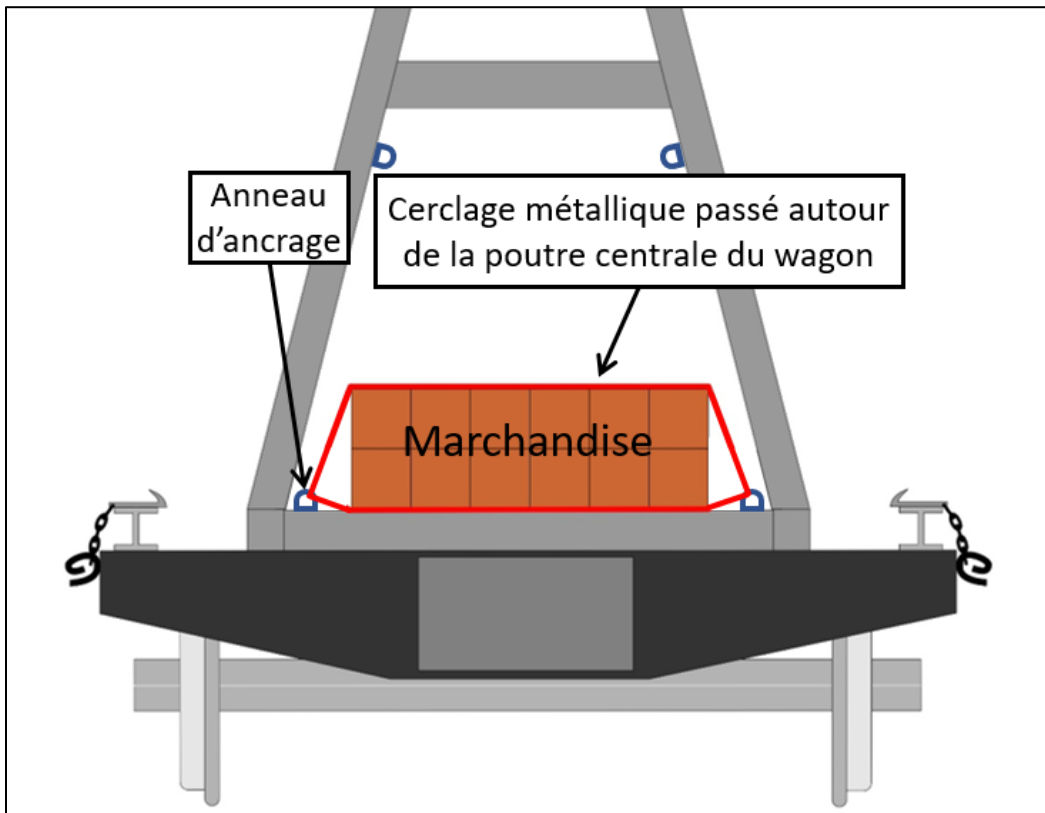
Figure 9. Arrimage de marchandises sous le cadre en A (après mai 2018 à la suite de la publication de la circulaire ACFC 12010) (Source : BST)

En mai 2018, à la suite de la publication de la circulaire ACFC 12010, le personnel du CP affecté au chargement et à l'arrimage de sections de voie préfabriquées et de matériel connexe sur des wagons plats à support central en A a été avisé verbalement d'utiliser les anneaux d'ancrage pour arrimer le matériel sous le cadre en A. Hormis l'utilisation des anneaux d'ancrage, le CP estimait que la méthode d'arrimage indiquée dans la circulaire ACFC 12010 correspondait adéquatement à ses méthodes établies de longue date. Ainsi, aucune analyse spécifique de l'utilisation des anneaux d'ancrage n'a été réalisée. Le personnel n'a reçu aucun autre détail ni aucune instruction, documentation, procédure ou formation additionnelles en rapport avec la nouvelle circulaire. Par conséquent, le personnel a modifié sa méthode d'arrimage des marchandises sous le cadre en A en passant le cerclage métallique dans les anneaux d'ancrage plutôt qu'autour de la poutre centrale (figure 9), sans utiliser de chaînes.
