RAPPORT D'ENQUÊTE SUR LA SÉCURITÉ DU TRANSPORT FERROVIAIRE R19V0002

DÉRAILLEMENT DE TRAIN EN VOIE PRINCIPALE

Compagnie de chemin de fer Canadien Pacifique
Train de marchandises 401-02
Point milliaire 128,9, subdivision de Laggan
Partridge (Colombie-Britannique)
3 janvier 2019

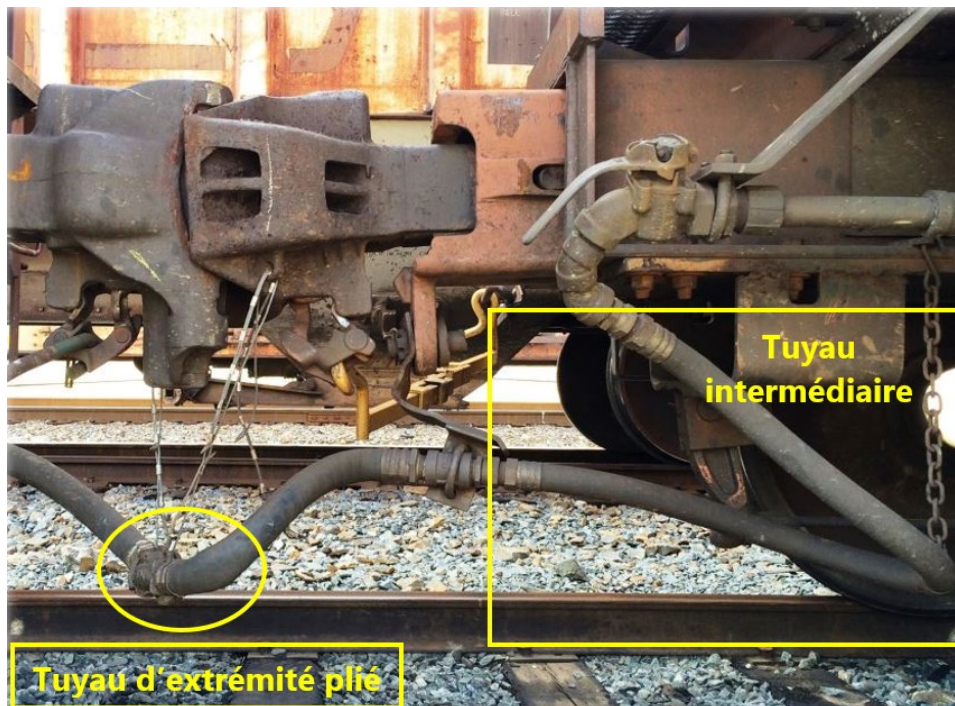
Si la force de compression exercée sur les tuyaux d'air et les têtes d'accouplement devient excessive, un changement indésirable de la quantité d'air circulant dans la conduite générale peut se produire en raison du pliage des tuyaux d'air (figure 9) ou de la poussée vers le haut des têtes d'accouplement, ce qui peut entraîner un changement localisé de la pression dans la conduite générale.

Figure 9. Tuyau d'extrémité plié (Source : Y. Wang, « Brake System End Arrangement Tests », présenté à la Railway Supply Institute Expo and Technical Conference, Fort Worth [Texas] [du 11 au 13 octobre 2022])

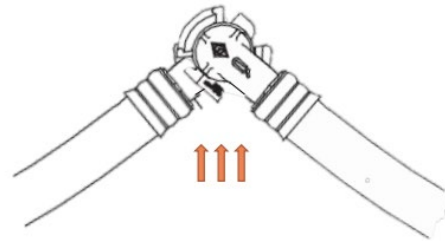
Lorsqu'un réglage du jeu en compression se produit entre des wagons, l'alignement des têtes d'accouplement attelées entre wagons adjacents change souvent l'un par rapport à l'autre à mesure que les têtes d'accouplement sont poussées vers le haut (figure 10).

Bien qu'un certain degré de rotation soit sans conséquences, la rotation, combinée à la force de compression exercée, peut entraîner une fuite d'air momentanée à travers le joint d'étanchéité pneumatique créé par les joints en caoutchouc comprimés des têtes d'accouplement. En raison de la nature dynamique de la force de compression et du mouvement de balancement des tuyaux d'air, le taux de fuite peut être très variable, ce qui entraîne un débit d'air irrégulier et des fluctuations de pression localisées dans la conduite générale.

Figure 10. Têtes d'accouplement attelées poussées vers le haut sous l'effet d'une force ascendante (Source : Y. Wang, « Brake System End Arrangement Tests », présenté à la Railway Supply Institute Expo and Technical Conference, Fort Worth [Texas] [du 11 au 13 octobre 2022])

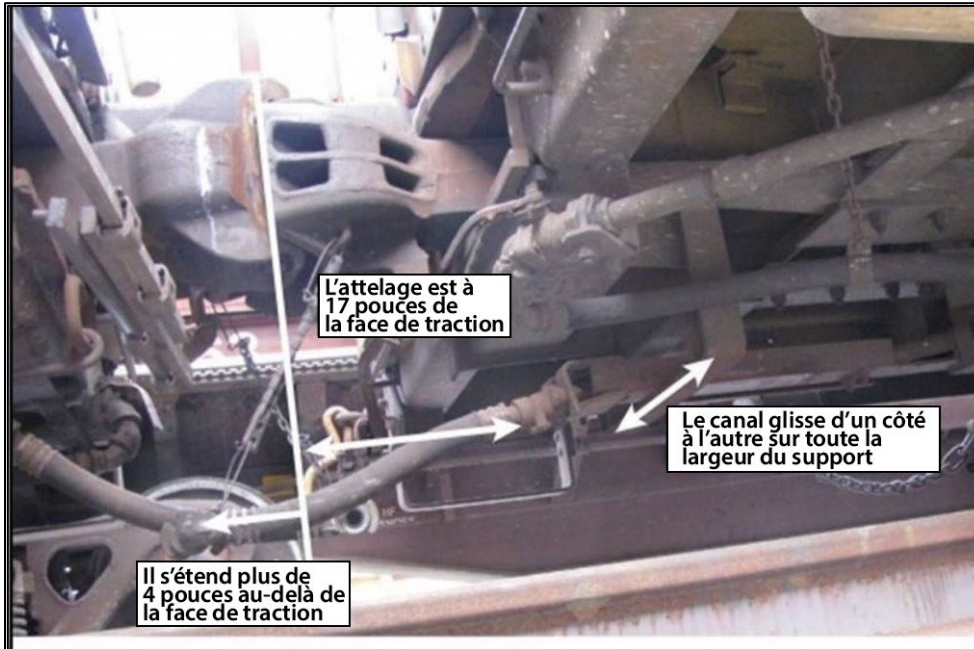
Dans la version précédente de la norme S-4003, la position de repos non attelée de la tête d'accouplement dépassait la face de traction de l'attelage d'environ 4 pouces. En outre, le chariot en bout de wagon utilisait une conception de canal mobile qui pouvait glisser sur le support inférieur. Cela permettait au tuyau intermédiaire de se balancer jusqu'à 6 pouces latéralement par rapport à l'axe central du wagon (figure 11). Cette version précédente de la norme S-4003 relative au dispositif de chariot en bout de wagon s'appliquait aux wagons de marchandises munis d'attelages à bras de type F de 43 ou 60 pouces et d'appareils amortisseurs en bout de wagon de 10 à 15 pouces. Cette version de la norme est toujours incluse dans la section E du MSRP de l'AAR à titre d'information, mais elle ne s'applique plus aux nouveaux wagons.

Figure 11. Dispositif de chariot en bout de wagon conforme à la version précédente de la norme S-4003, montrant l'emplacement du robinet d'arrêt et du tuyau de frein à air (Source : Association of American Railroads, Field Manual of the AAR Interchange Rules [en vigueur le 1^{er} janvier 2019], règle 6, figure 6.12; traduction par le BST)

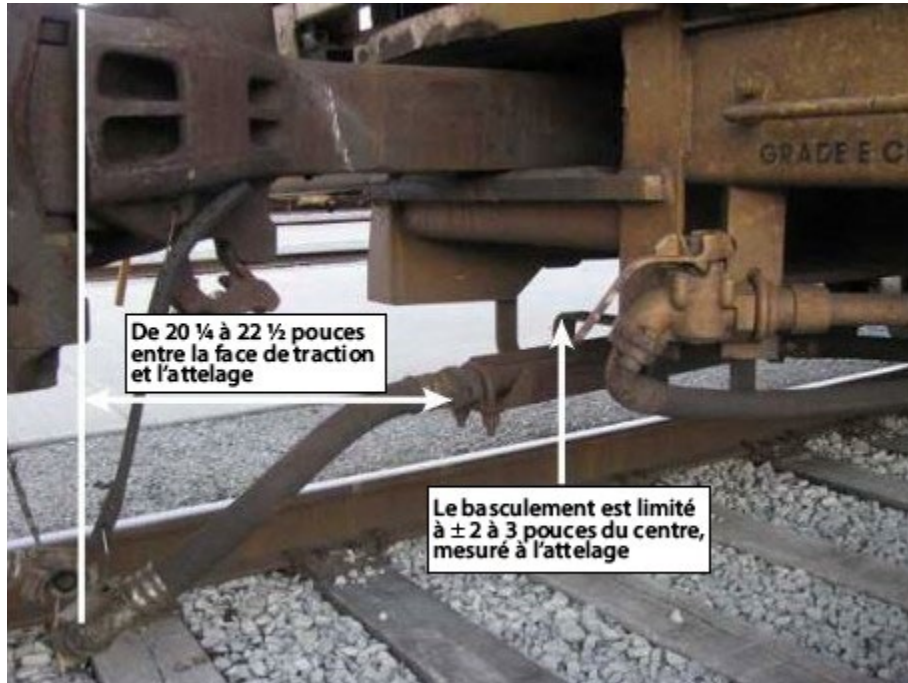
Dans la version de la norme S-4003 en vigueur au moment de l'événement à l'étude²³, un dispositif de plateau est utilisé plutôt qu'un dispositif de chariot; le balancement latéral du tuyau intermédiaire dans le dispositif de plateau est limité à 2 à 3 pouces de chaque côté de l'axe central du wagon. De plus, la position de repos non attelée de la tête d'accouplement se trouve immédiatement sous la face de traction de l'attelage, ce qui élimine l'extension précédente de 4 pouces. Ensemble, ces spécifications révisées réduisent la force de compression sur le tuyau et le mouvement vertical et latéral des tuyaux attelés. Le risque que le tuyau intermédiaire du wagon se plie est ainsi réduit (figure 12). Cette version de la norme s'appliquait aux wagons de marchandises munis d'attelages à bras de type F de 43 ou 60 pouces et d'appareils amortisseurs en bout de wagon de 10 à 18 pouces. Notons, dans la figure 12, la distance entre la face de traction et l'attelage ainsi que le balancement limité.

Figure 12. Dispositif en bout de wagon conforme à la version actuelle de la norme S-4003, montrant l'emplacement du robinet d'arrêt et du tuyau de frein à air (Source : Association of American Railroads, Field Manual of the AAR Interchange Rules [en vigueur le 1^{er} janvier 2019], règle 6, figure 6.11; traduction par le BST)

Toutefois, aucune des 2 versions de la norme S-4003 n'est bien adaptée aux wagons dont le bras d'attelage mesure 45 pouces ou moins, car ces wagons n'ont pas besoin d'un long tuyau intermédiaire. En reconnaissance de ce fait, l'AAR a établi en 1999 une nouvelle norme, la norme S-4021. Dans l'événement à l'étude, les wagons TTZX avaient des bras d'attelage mesurant moins de 45 pouces; or, comme les wagons avaient été fabriqués avant 1999, leurs dispositifs de tuyau intermédiaire et de chariot et leurs dispositifs de plateau étaient conformes à l'ancienne version de la norme S-4003, la seule norme existante à l'époque.

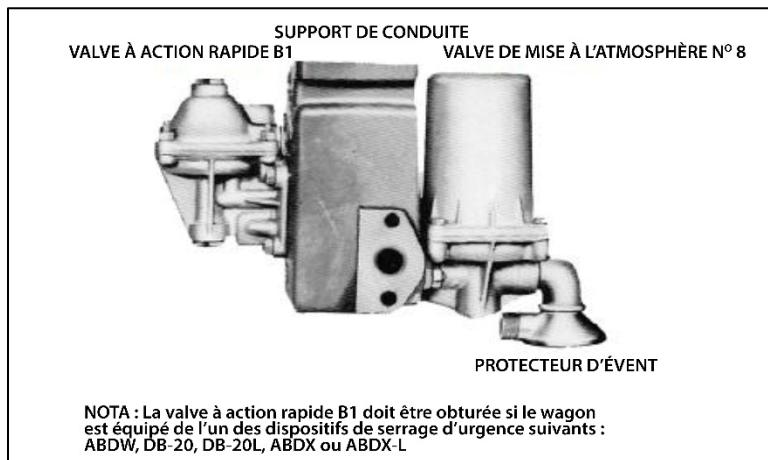
Figure C1. Instructions indiquant que la valve à action rapide B1 doit être retirée (Source : Association of American Railroads, Field Manual of the AAR Interchange Rules (en vigueur le 1^{er} janvier 2019), règle 4, figure 4.16; traduction par le BST)

Les dispositifs de serrage d'urgence de nouvelle technologie comprennent une valve d'accélération de serrage (AAV)³⁸, ce qui rend inutile la valve à action rapide B1, puisque sa fonction prévue est mieux remplie par la fonction de l'AAV. Par conséquent, lorsque la valve à action rapide B1 est encore fonctionnelle sur un wagon équipé d'un dispositif de serrage d'urgence de nouvelle technologie, les effets combinés de la valve B1 et de l'AAV pourraient déclencher un taux excessif de dépression dans la conduite générale lorsqu'un freinage est effectué, ce qui pourrait entraîner un freinage d'urgence intempestif.

Pour déterminer si la configuration des valves du wagon CP 315578 aurait déclenché un taux excessif de dépression dans la conduite générale, le wagon a été soumis à un essai sur wagon individuel (SCT). À l'aide d'un dispositif SCT, une dépression de 10 lb/po² a été effectuée dans la conduite générale. Cependant, la pression dans la conduite générale a diminué au-delà de la dépression commandée en raison de la valve à action rapide B1. Pour compenser la dépression excessive involontaire dans la conduite générale et toute fuite inhérente, le personnel d'essai a activé une fonction de maintien de la pression de 10 lb/po² sur le dispositif SCT. Il en a résulté une augmentation immédiate de la pression de 1 lb/po² ou plus dans la conduite générale, ce qui a déclenché le distributeur de wagon, comme prévu, pour desserrer les freins à air du wagon.
