RAPPORT D'ENQUÊTE SUR LA SÉCURITÉ DU TRANSPORT FERROVIAIRE R19W0002

COLLISION ET DÉRAILLEMENT DE TRAIN EN VOIE PRINCIPALE

Compagnie des chemins de fer nationaux du Canada
Trains de marchandises M31851-01 et M31541-03
Point milliaire 50,37, subdivision de Rivers
Portage la Prairie (Manitoba)
3 janvier 2019

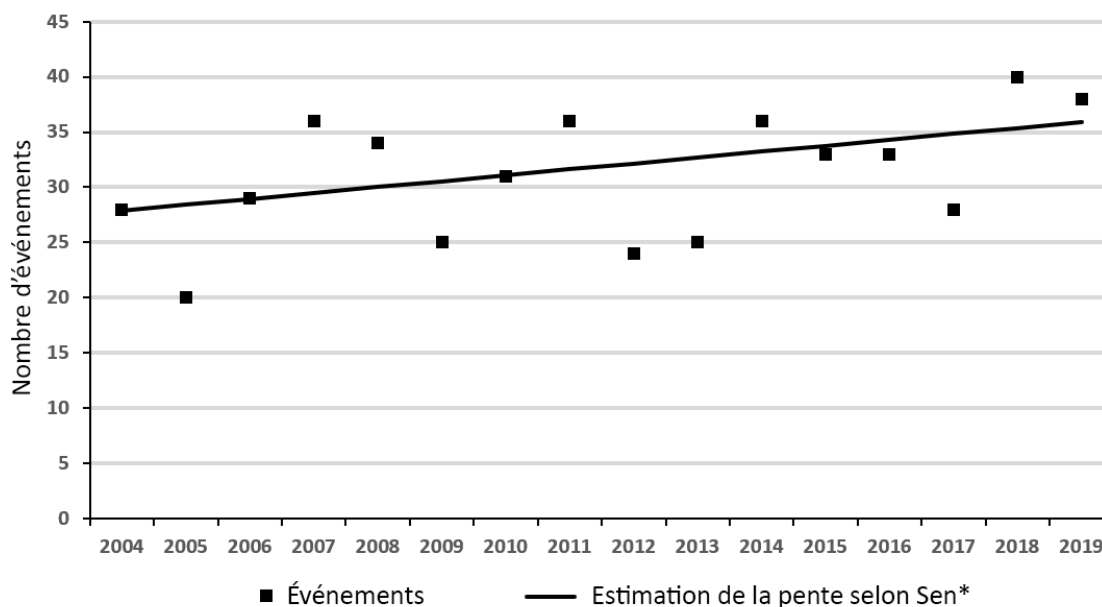
Figure 10. Événements de transport ferroviaire mettant en cause des signaux non respectés : nombre d'événements et tendance de 2004 à 2019 (Source : TSB)

De 2004 à 2019, on a signalé en moyenne 31 événements par année au cours desquels une équipe de train n'a pas réagi correctement à une indication de signal affichée sur le terrain, et le nombre d'événements de ce type qui se produisent chaque année augmente (figure 10).

Les années 2018 et 2019 présentaient le nombre d'événements le plus élevé, soit 40 et 38 respectivement.

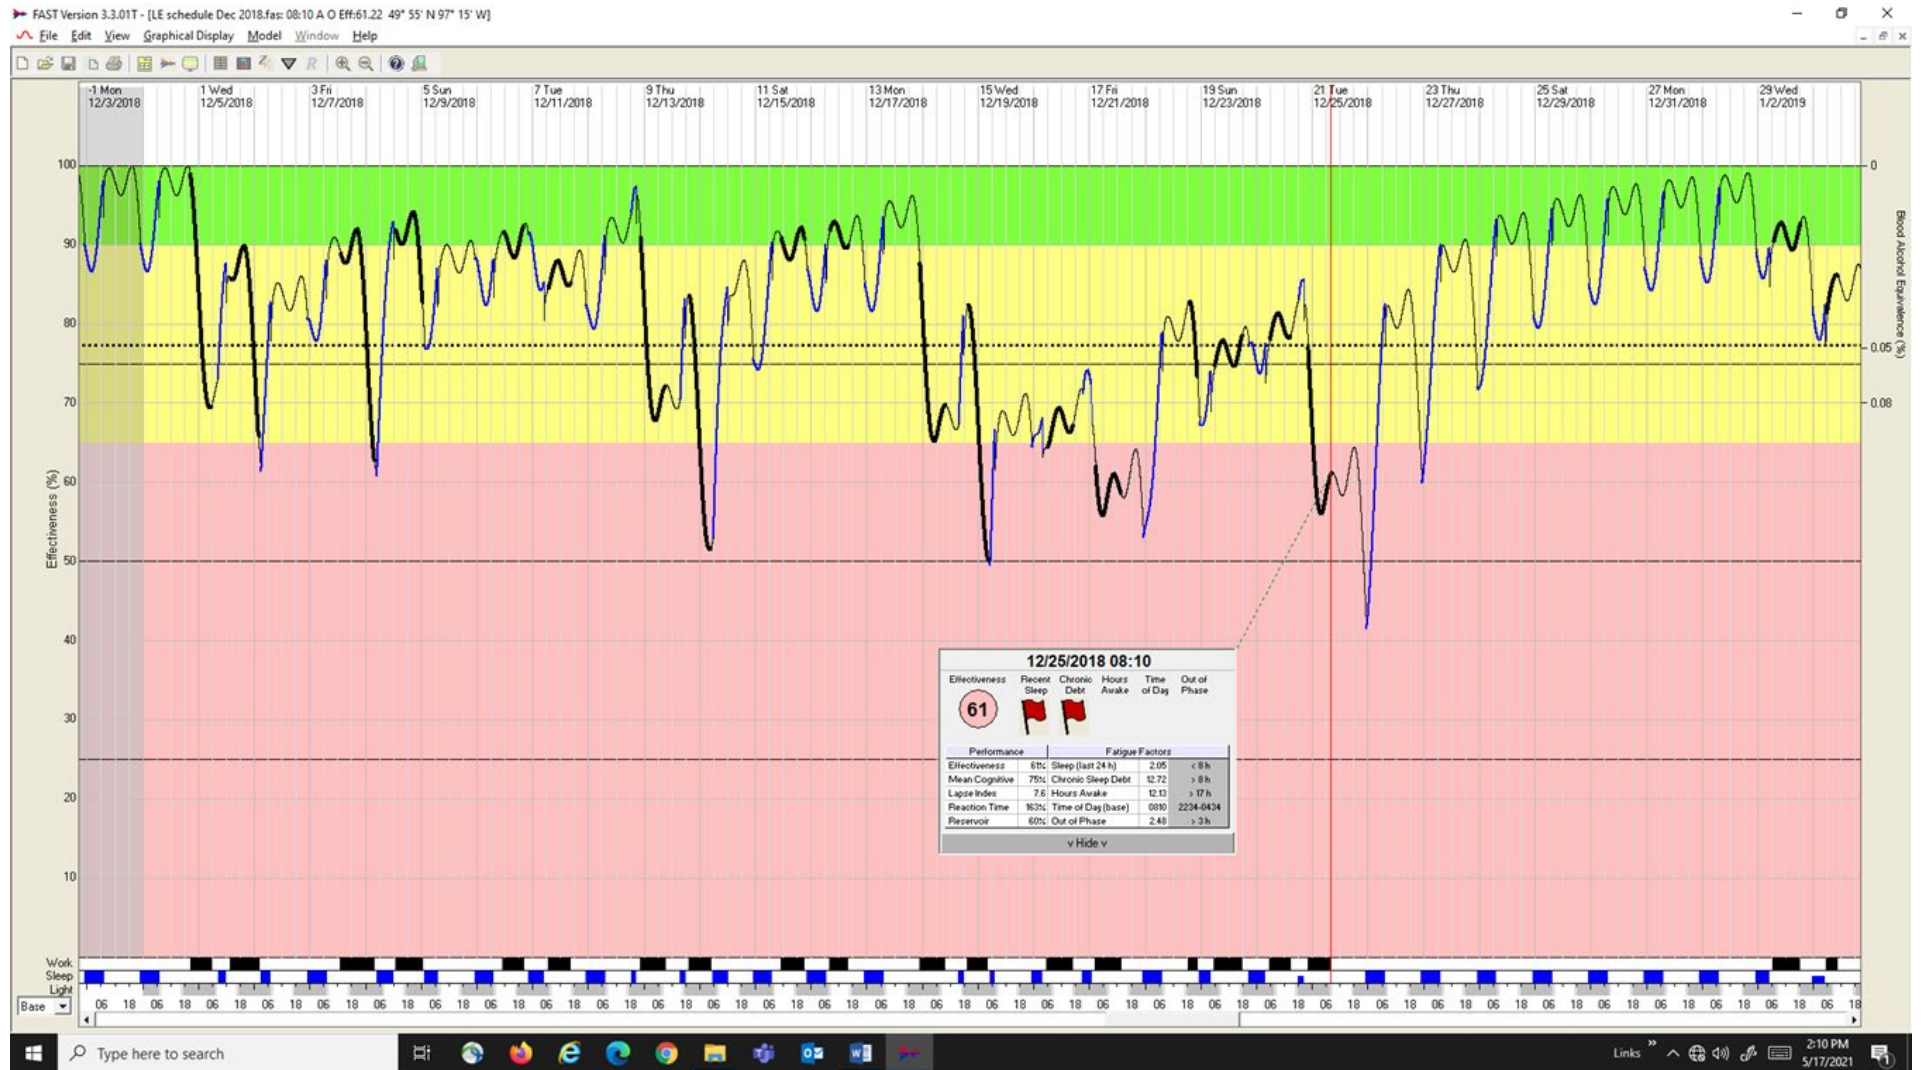
Figure D5. Analyse produite par l'outil FAST pour le mécanicien de locomotive, montrant le tableau de bord à la fin de son quart de travail (8 h 10) le 25 décembre 2018

Les graphiques de sortie FAST du ML pour les 3 semaines précédant ses vacances (du 25 décembre au 2 janvier) montrent qu'il était à risque de travailler dans un état d'efficacité réduite (moins de 90 % de la vitesse de PVT et autres aspects connexes d'un rendement dégradé) en raison de la fatigue à un moment donné au cours de 17 des 18 quarts de travail. Au cours de 7 de ces quarts, son niveau de rendement estimé est descendu sous la plage des 65 % (zone rouge) en raison d'une combinaison des 5 facteurs de fatigue, y compris la désynchronisation du rythme circadien. À la fin de son quart de travail le 19 décembre à 4 h, son rendement au PVT a été estimé à 50 % de celui d'une personne normale qui aurait dormi 8 heures par nuit, de nuit, soit un rendement représentatif d'une personne qui aurait été privée d'une nuit de sommeil entre 2 jours où elle est restée éveillée. Une personne à ce niveau de fatigue aurait un temps de réaction d'environ 100 % plus lent, un rendement cognitif d'environ 43 % moins élevé, et environ 12 fois plus de manquements qu'une personne suffisamment reposée. À la fin de son quart de travail du 24 décembre, son rendement estimé était de 61 %.
