RAPPORT D'ENQUÊTE FERROVIAIRE

R99T0017

FRANCHISSEMENT D'UN SIGNAL D'ARRÊT ABSOLU
PAR LE TRAIN NUMÉRO 52
DE VIA RAIL CANADA INC.
AU POINT MILLIAIRE 232,8
DANS LA SUBDIVISION KINGSTON À TRENTON JUNCTION
TRENTON (ONTARIO)
LE 19 JANVIER 1999

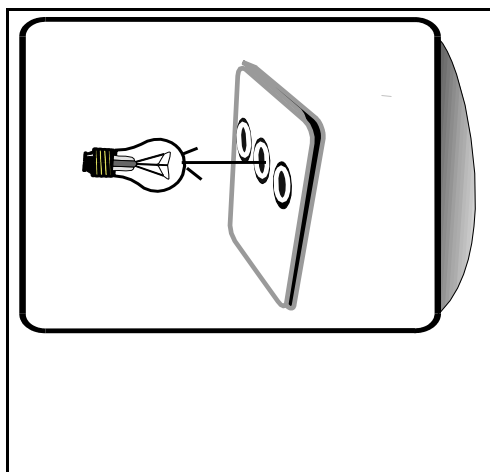
Les signaux employés à Trenton Junction sont des signaux à oculaire mobile de type SA-1 fabriqués par la General Railway Signal Corporation (GRS), une entreprise de Rochester, New York. La GRS a été achetée par la Alstom Signaling Inc. (Alstom) en 1998. Les signaux ont été construits conformément aux spécifications de l'Association of American Railroads (AAR) (la partie pertinente figure à l'annexe B).

Essentiellement, un signal à oculaire mobile est constitué d'une lampe placée à l'arrière d'une boîte de métal (boîtier), d'un ensemble de trois disques (jaune, rouge et vert), appelé bâti rotatif, placé immédiatement devant la lampe, et d'une lentille placée devant le bâti rotatif. Le principe de fonctionnement est le suivant : quand le mécanisme est actionné, suivant la polarité du courant électrique appliqué, le bâti rotatif pivote devant la lampe de façon à exposer le disque de la couleur appropriée et à afficher une certaine couleur. Au repos (quand aucun courant électrique n'est appliqué), l'ensemble est en position verticale avec le disque rouge exposé devant la lampe, de façon à ce que,

lorsque les conditions sont normales ou en cas de panne de courant, le dispositif affiche une indication d'arrêt absolu. On dit alors que le mécanisme est à sécurité intégrée, et il s'actionnera en cas de panne d'alimentation ou des batteries de secours.

Un problème connu peut se poser avec les appareils de ce type lorsque la température est inférieure au point de congélation, l'ensemble peut geler en place si de l'humidité est présente dans le mécanisme et si l'ensemble à trois disques vient en contact avec le boîtier métallique. En l'occurrence, il se peut que le signal n'affiche pas l'indication voulue. Dans de telles conditions le dispositif de sécurité intégrée ne fonctionnerait pas.

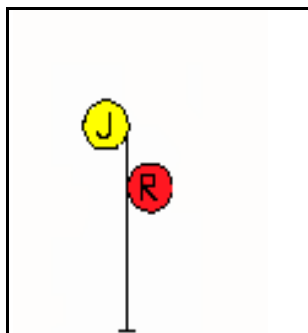
qui envoie un signal de l'emplacement adjacent. Comme on l'explique sous la rubrique 1.12.2.1, la polarité détermine la direction dans laquelle le bâti rotatif tournera pour amener un disque de couleur devant la lampe.

Le circuit de ligne entre Trenton Junction et le signal d'approche (2352S) fonctionne de la façon suivante :

- Quand le signal 2328S affiche une indication d'arrêt absolu, le répéteur du mécanisme du feu vert (2328SAGP) est désexcité. L'énergie positive transmise amène le signal 2352S à afficher une indication jaune au-dessus du rouge (signal de vitesse normale à arrêt).
- Quand le signal 2328S affiche une indication permissive, le répéteur du mécanisme du feu vert est excité, ce qui amène le signal 2352S à afficher une indication verte au-dessus du rouge (signal de vitesse normale).

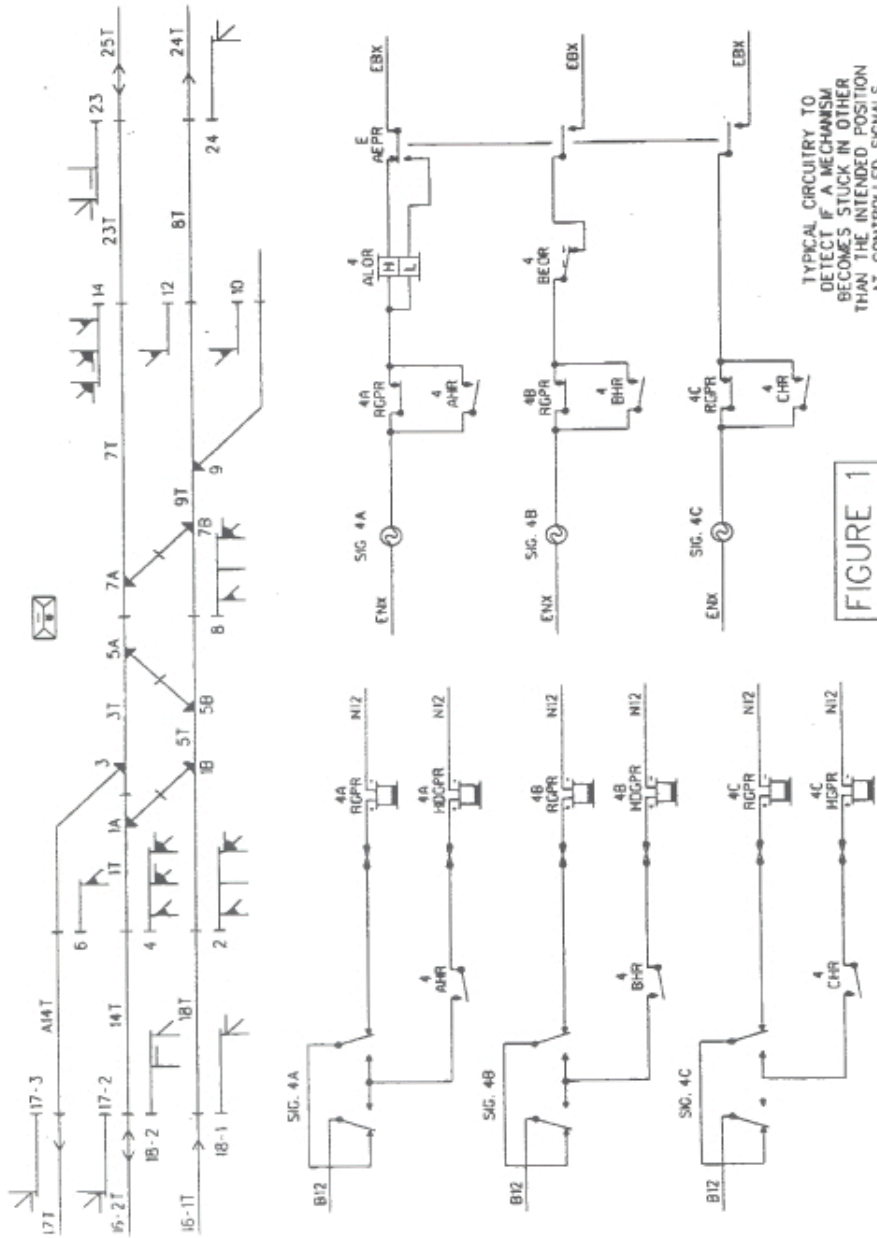
FIGURE 1

3. The following examples describe two designs currently in use:
 - a. In Figure 1, the red position of each signal mechanism is detected by its corresponding Red Signal Repeater Relay (RGPR). In the event the signal mechanism of any of the units is stuck in any position other than red after the passage of the train, the HR will de-energize. The RGPR (4A, 4B or 4C) of the particular unit will not pick up. This in turn will prevent the pick up of 4RGPR (Figure 2). Since the lamp is energized over the parallel paths of the corresponding RGPR and HR, the lamp will be extinguished. The aspect of the signal to the rear will be downgraded.

TYPICAL CIRCUITRY TO
 DETECT IF A MECHANISM
 BECOMES STUCK IN OTHER
 THAN THE INTENDED POSITION
 AT CONTROLLED SIGNALS

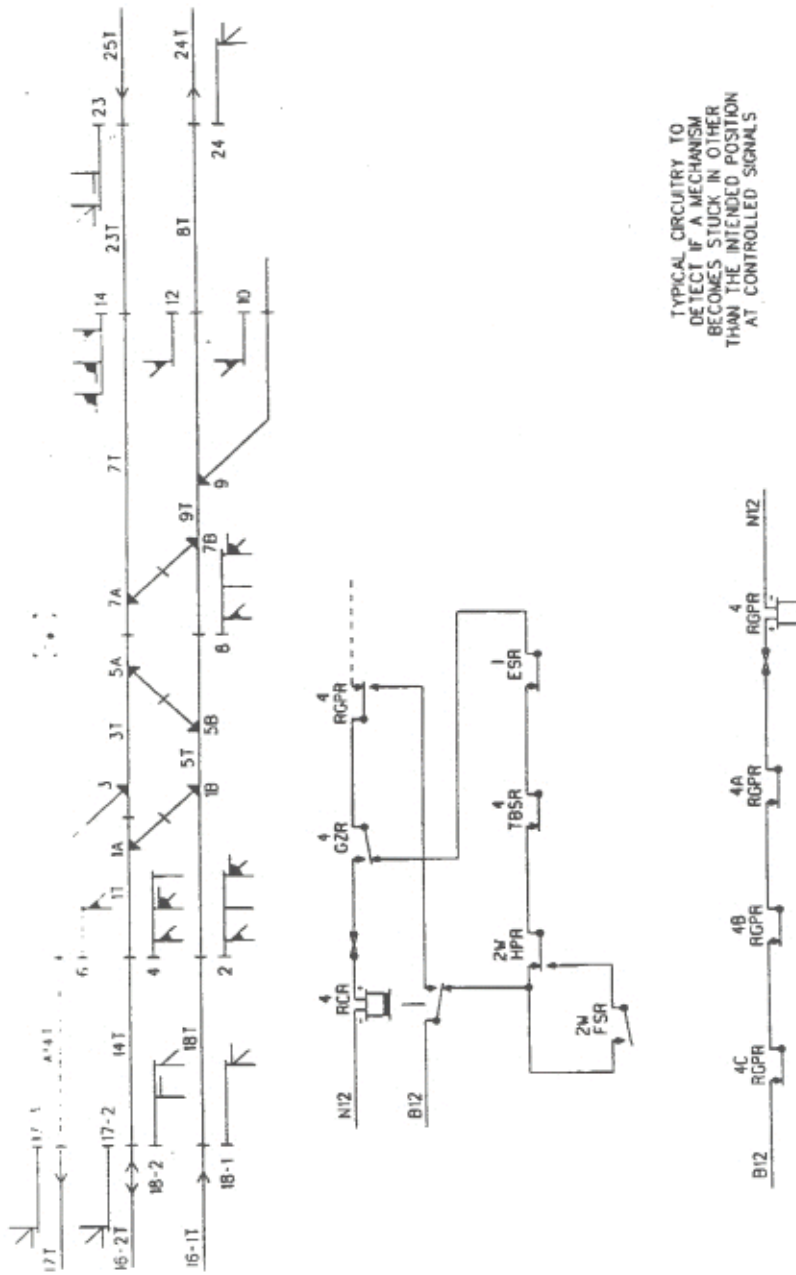
FIGURE 2

TYPICAL CIRCUITRY TO
 DETECT IF A MECHANISM
 BECOMES STUCK IN OTHER
 THAN THE INTENDED POSITION
 AT CONTROLLED SIGNALS
