Rapport d'enquête sur accident aéronautique

Sortie de piste

Canair Cargo Ltd.
Convair 580 C-GQHB
Tofino (Colombie-Britannique)
21 juillet 1993

Rapport numéro A93P0131

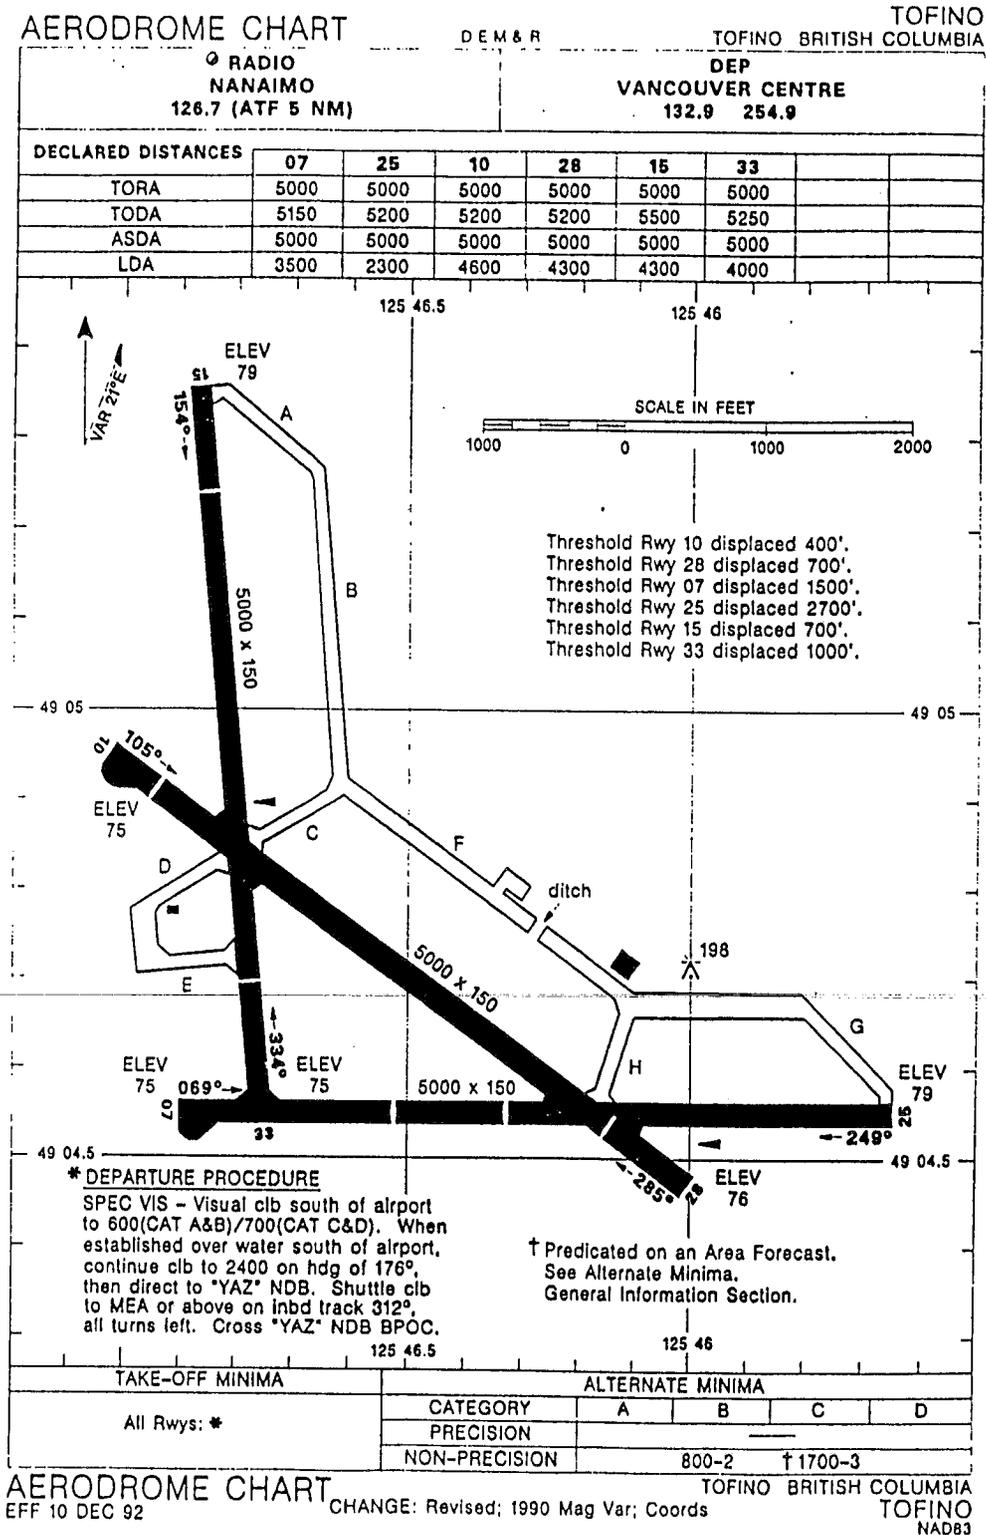
Annexe C - Carte d'aérodrome de l'aéroport de Tofino

TOFINO BRITISH COLUMBIA
NAD83
