RAPPORT D'ENQUÊTE SUR ACCIDENT AÉRONAUTIQUE

**VOL VFR DANS DES
CONDITIONS IMC /PERTE DE MAÎTRISE**

**SOUTHERN INTERIOR FLIGHT CENTRE LTD.
CESSNA 172M C-GIWX
HOPE SLIDE (COLOMBIE-BRITANNIQUE)
24 AVRIL 1994**

RAPPORT NUMÉRO A94P0074

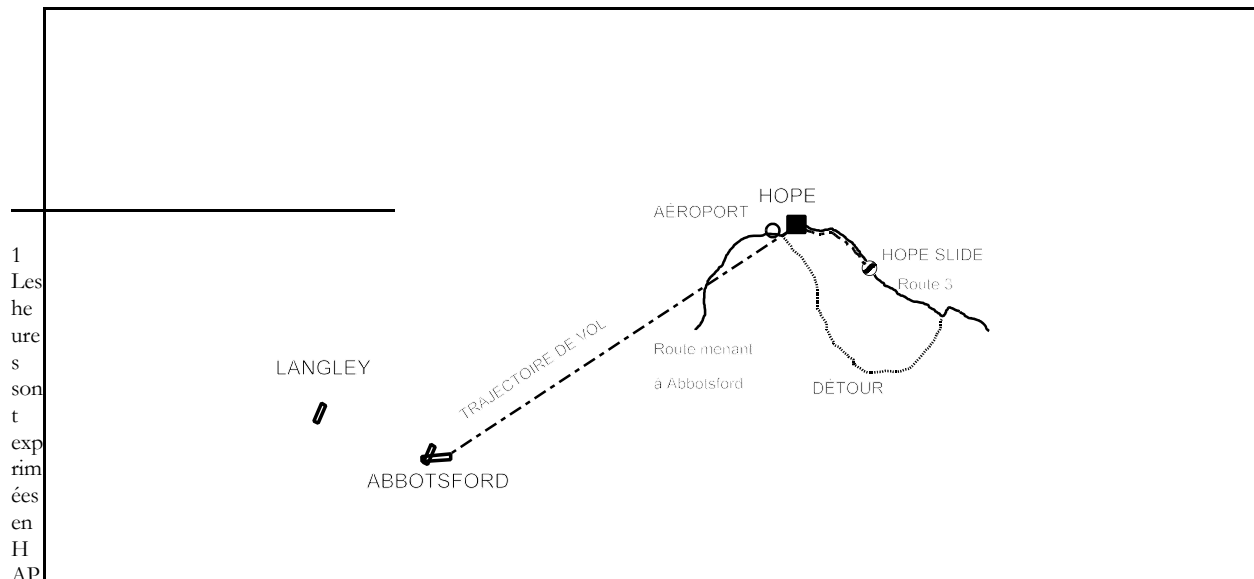
Figure 1 - Route de vol
(temps universel coordonné [UTC] moins sept heures) sauf indication contraire.
