RAPPORT D'ENQUÊTE SUR ACCIDENT AÉRONAUTIQUE

IMPACT SANS PERTE DE CONTRÔLE

LEARJET 35 C-GPUN

RAPPORT NUMÉRO A95P0004

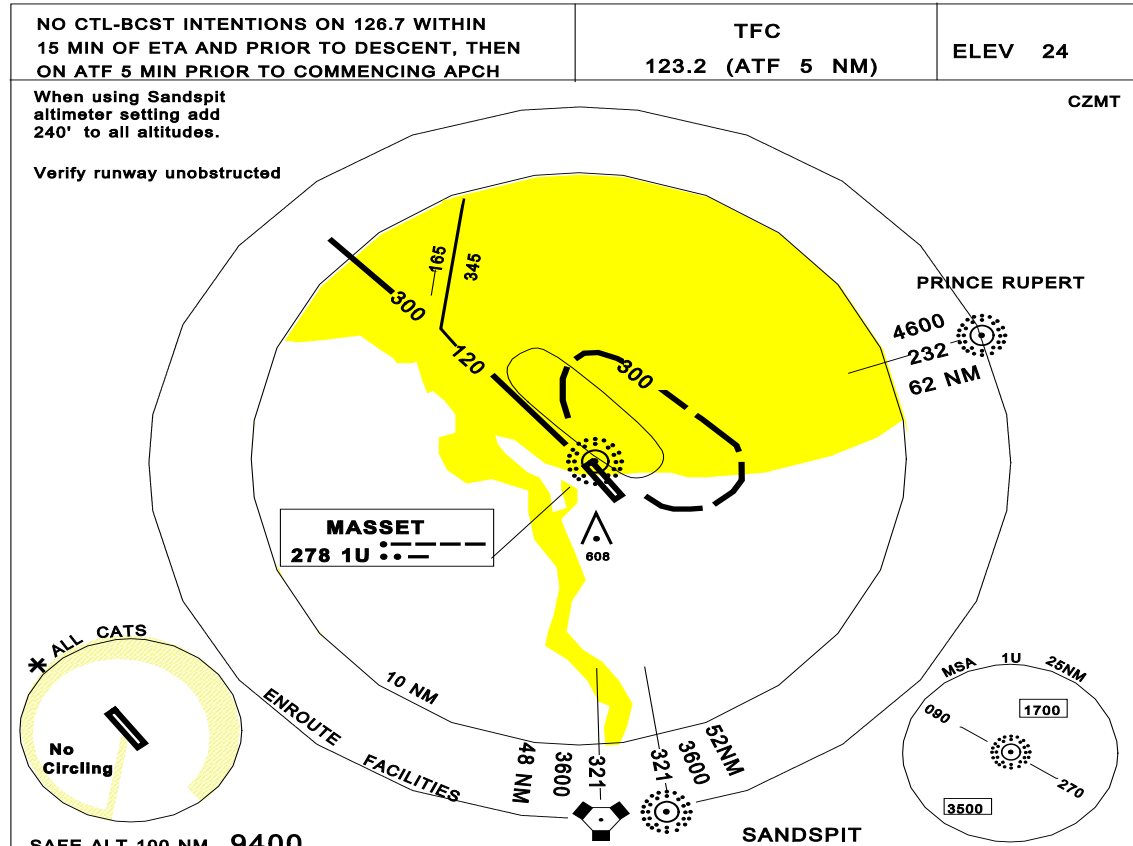
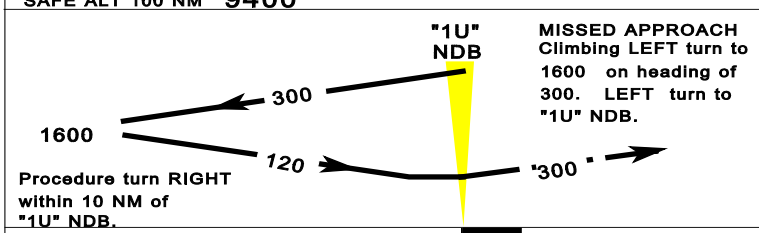
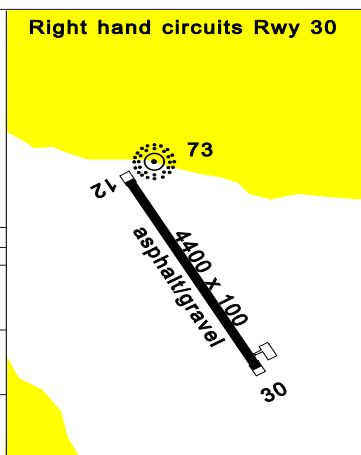
Extrait du manuel *Canada Air Pilot - West*

MASSET BRITISH COLUMBIA

CATEGORY	A	B	C	D
* CIRCLING	580	(556) 1 3/4	600	720
			(576) 2	(696) 2 1/4

Knots	70	90	110	130	150
Min:Sec
