RAPPORT D'ENQUÊTE MARITIME  
M99W0095

CHAVIREMENT ET PERTE DE VIE

EMBARCATION DE PÊCHE SPORTIVE NON PONTÉE *MARABELL 8*  
OUEST DE L'ÎLE LANGARA (COLOMBIE-BRITANNIQUE)  
29 JUIN 1999

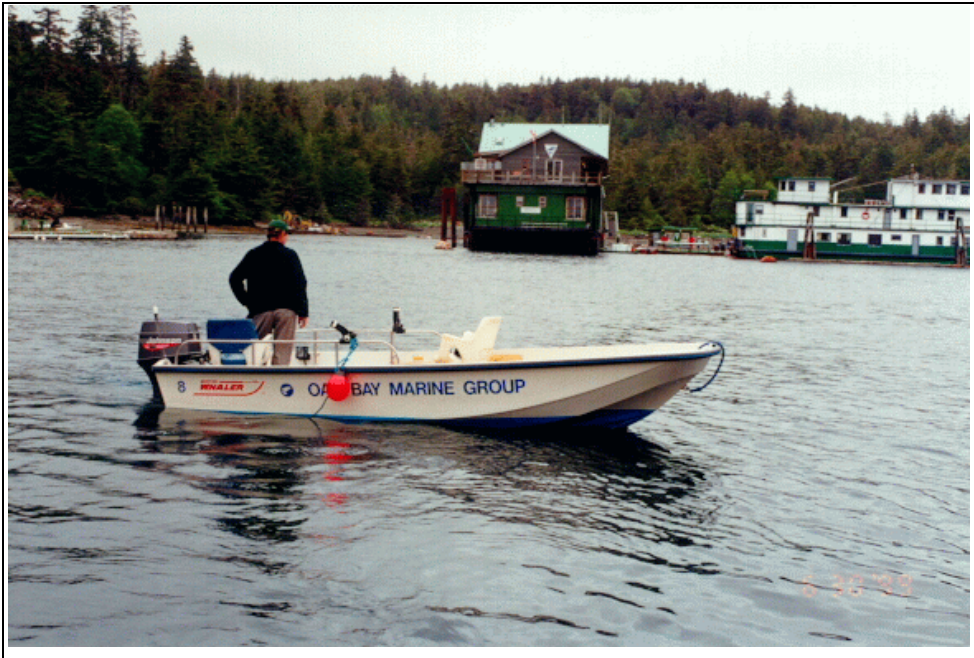
Le *Marabell* est un navire hydrographique transformé, en bois. Le pont des embarcations est constitué d'un pont avant spacieux se prolongeant jusqu'à une timonerie surélevée, derrière laquelle se trouvent des emménagements et des salons. La partie arrière du pont des embarcations comprend une aire extérieure de dimensions réduites entourée de chandeliers coiffés de mains courantes. Le pont supérieur comprend des emménagements, un salon arrière, une cuisine et des espaces de rangement.
