DIRECTION DES SERVICES À L'APPUI DES OPÉRATIONS  
**RAPPORT DU LABORATOIRE D'INGÉNIERIE**

LP149/2013

Examen sur le terrain des wagons-citernes

Montreal, Maine & Atlantic Railway Train, MMA-002

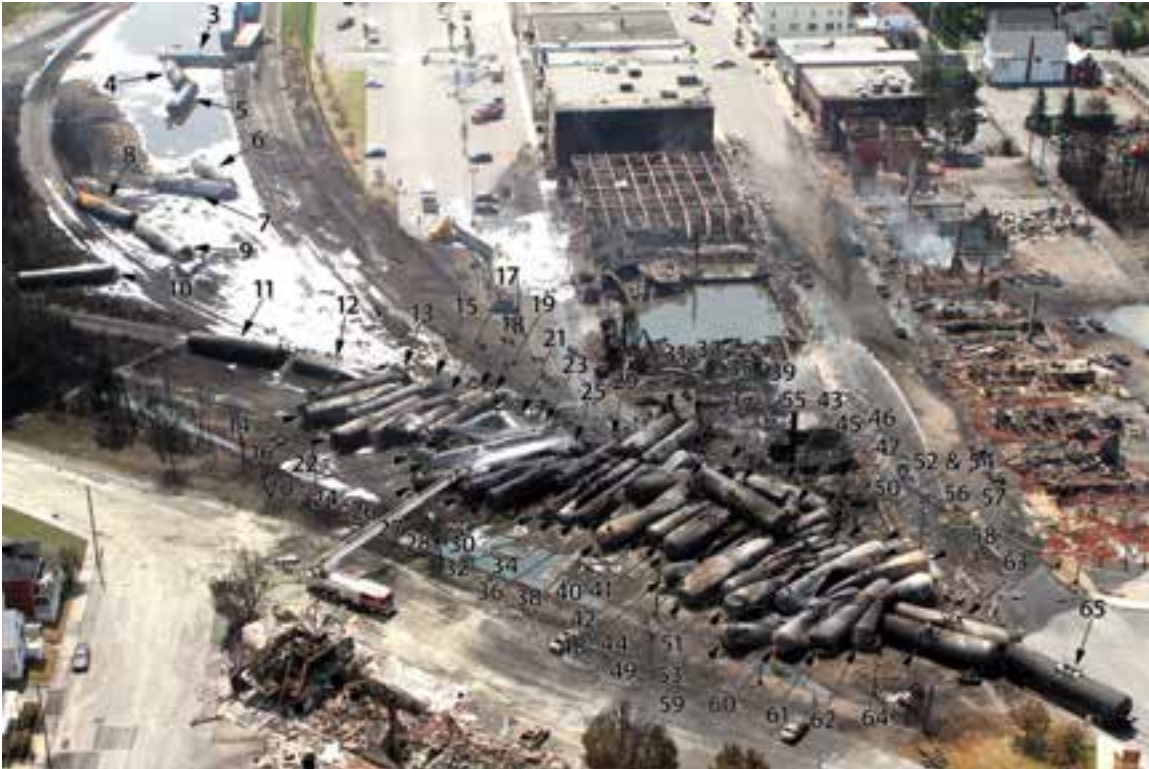
Figure 1: Vue aérienne de la zone du déraillement

Les wagons-citernes déraillés sont identifiés en fonction de leur position dans le convoi

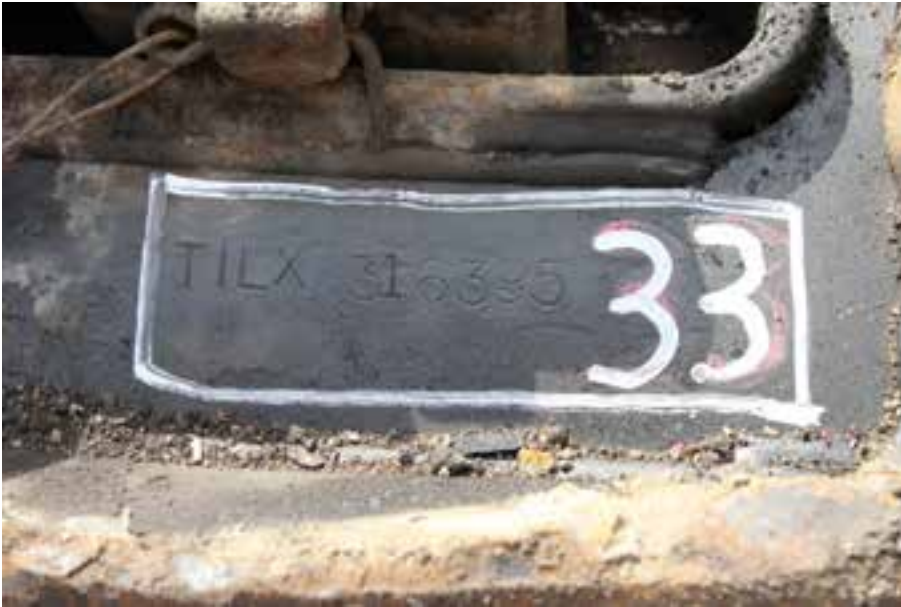
(a) Marque estampée sur la longrine tronquée du wagon n° 33 sur le terrain et l'identifiant comme le wagon-citerne WFIX 130603 (n° 22 dlc)

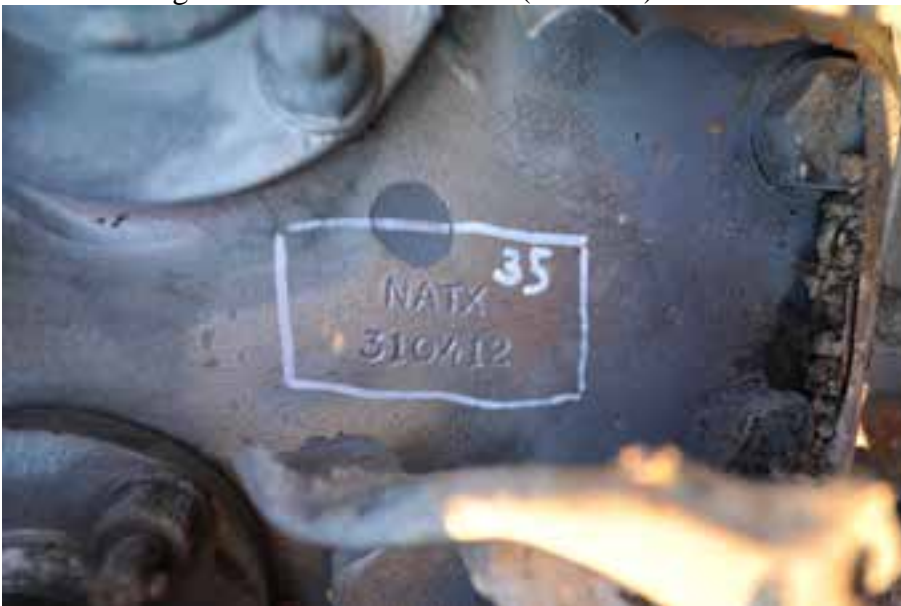
(b) Marque estampée sur la plaque-couvercle des raccords supérieurs du wagon n° 35 sur le terrain et l'identifiant comme le wagon-citerne NATX 310412 (n° 33 dlc)

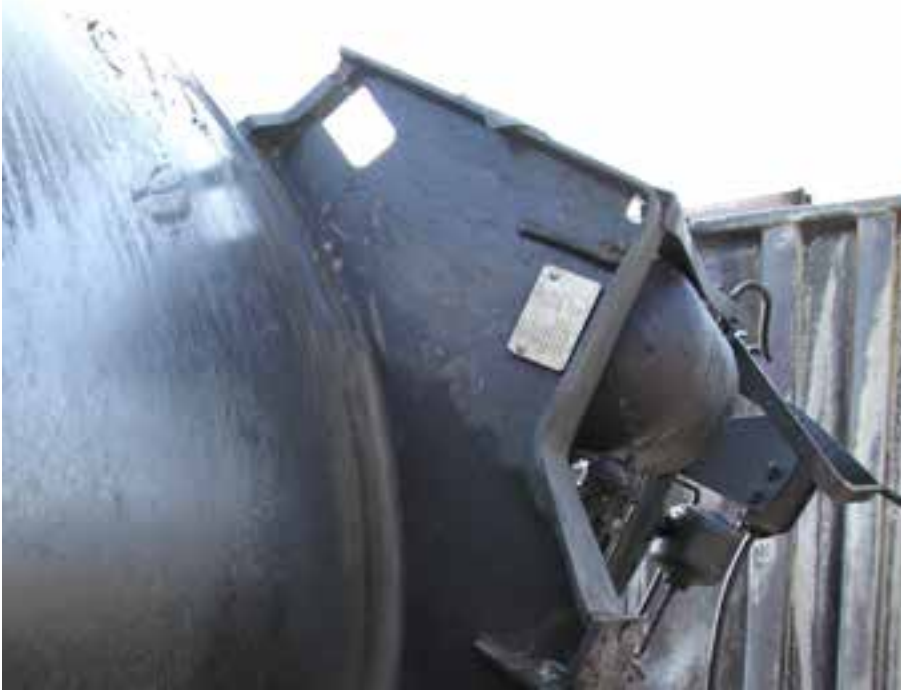
(a) Plaque d'identification de citerne sur le côté intérieur de la traverse pivot BL du wagon WFIX 30682

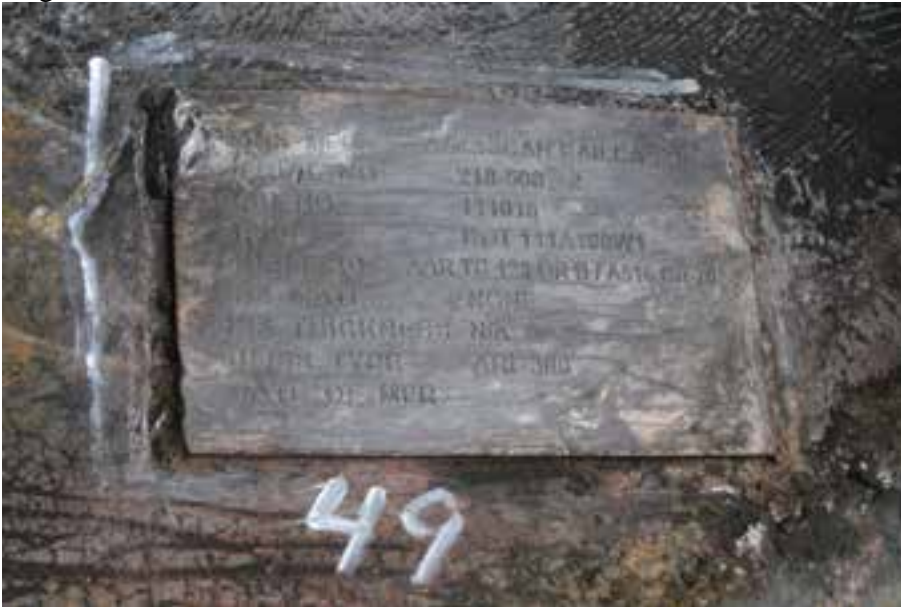
(b) Plaque d'identification de citerne soudée sur la traverse pivot du wagon CTCX 735617

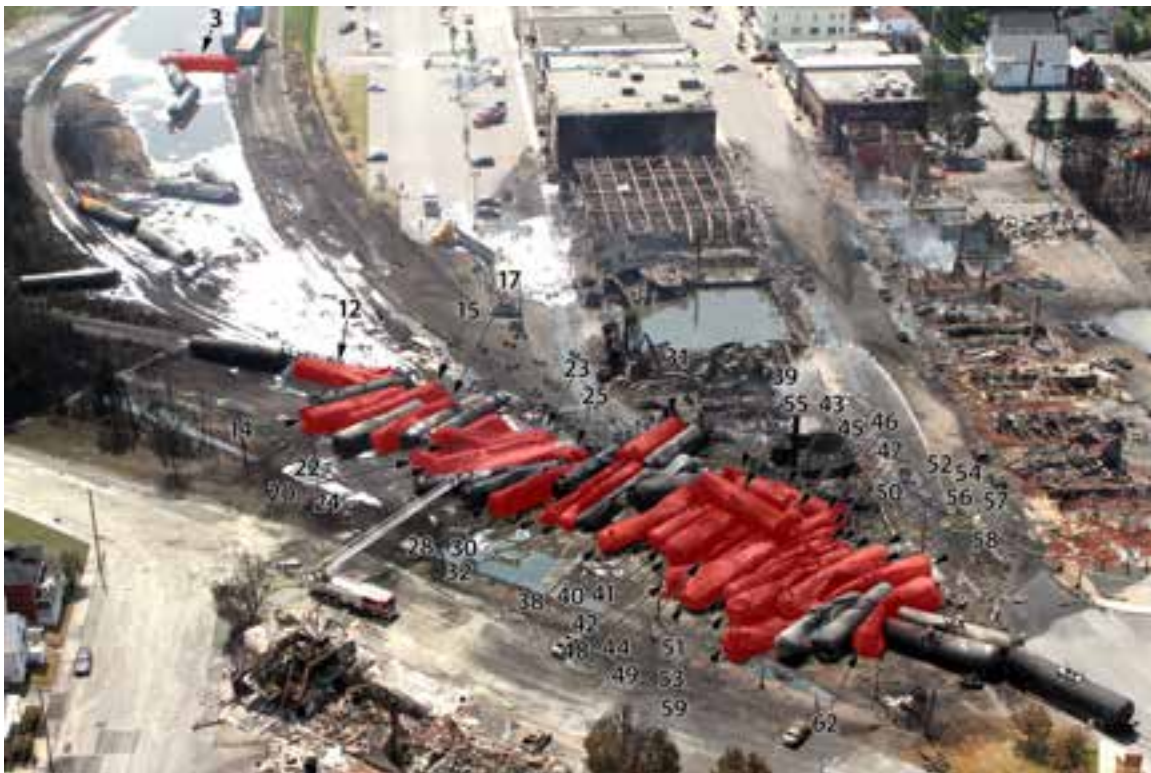
2.5.2 La coque de 37 wagons-citernes présentait une ou des brèches résultant de dommages attribuables aux chocs. La figure 4 montre l'emplacement, à l'intérieur de la zone du déraillement, des wagons contenant des brèches de coque causées par des dommages attribuables aux chocs. La coque de quatre (4) wagons avait subi des ruptures thermiques – il est question plus en détail de ces wagons à la section 2.10.

Figure 4: Photographie aérienne de wagons (en rouge) avec brèches de coque résultant de dommages attribuables aux chocs

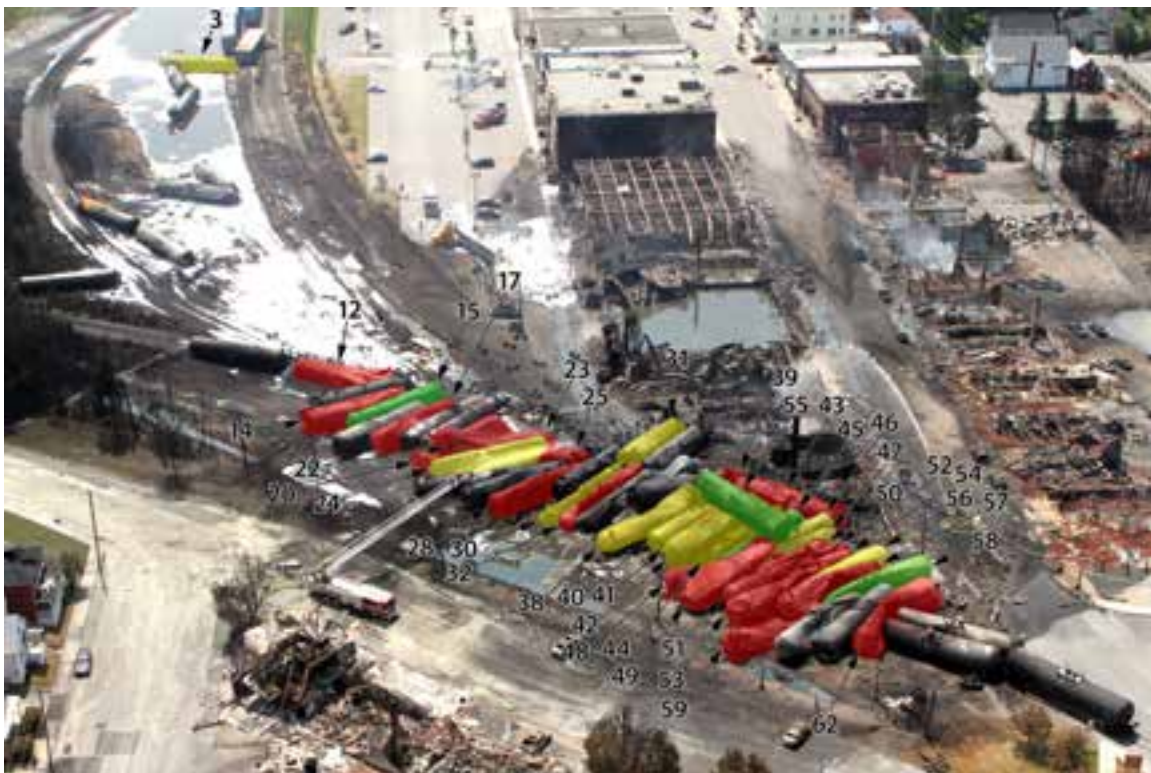
Le tableau 5 résume les brèches les plus grosses observées sur chaque wagon et le nombre de wagons touchés. L'emplacement des wagons avec brèches de différentes dimensions est indiqué dans la figure 5. Les brèches de coque (33 sur 37) sur la majorité des wagons qui en présentaient étaient de moyennes à grandes.

Figure 5: Photographie aérienne de wagons avec des petites (en vert), moyennes (en jaune) ou grandes (en rouge) brèches de coque

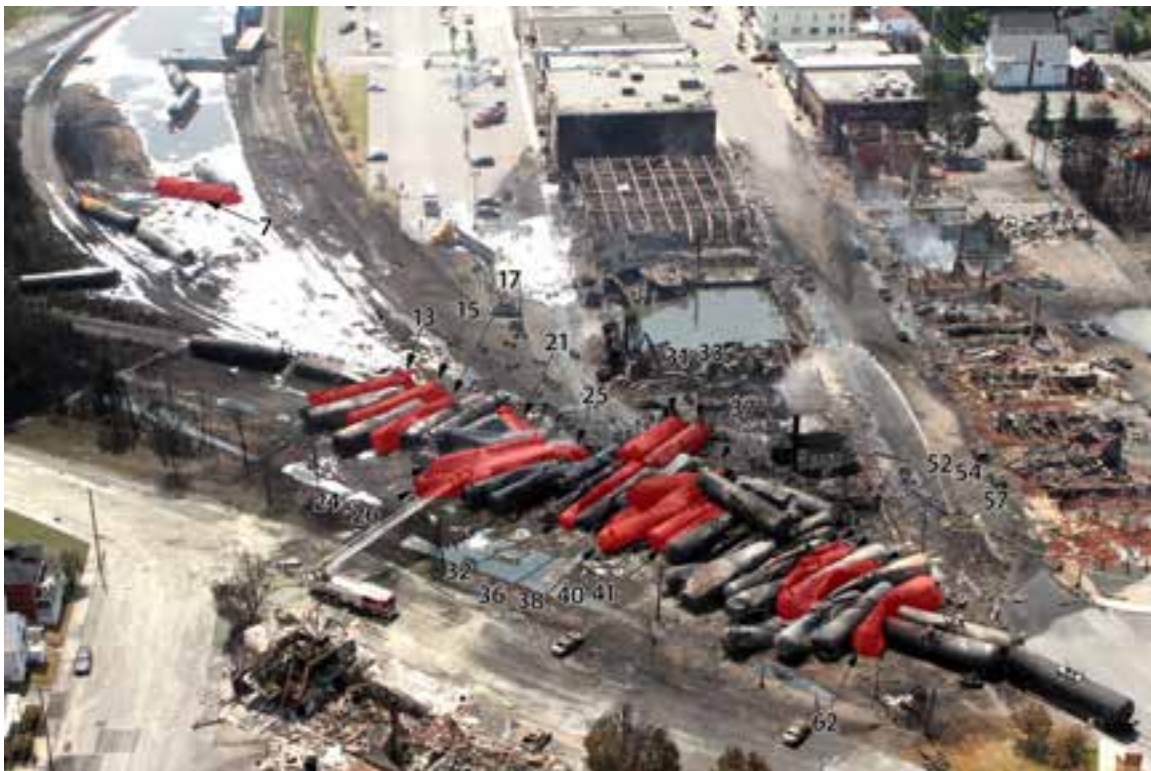
2.7.4 Le tableau 10 résume les dommages aux raccords supérieurs des 31 wagons dotés d'une enceinte protectrice. L'enceinte protectrice sur 26 wagons avait subi des dommages attribuables aux chocs ou manquait. Les raccords supérieurs de 16 wagons présentaient une brèche résultant de ces dommages. On trouve sur les wagons CTCX 735629 (n° 24 dlc, figure A-22e) et NATX 303128 (n° 41 dlc, figure A-39f) des exemples représentatifs d'enceintes protectrices endommagées par un impact. La figure 7 montre l'emplacement, dans la zone du déraillement, des wagons avec brèche à leurs raccords supérieurs.

Figure 7: Photographie aérienne de wagons (en rouge) avec brèches aux raccords supérieurs résultant de dommages attribuables aux chocs

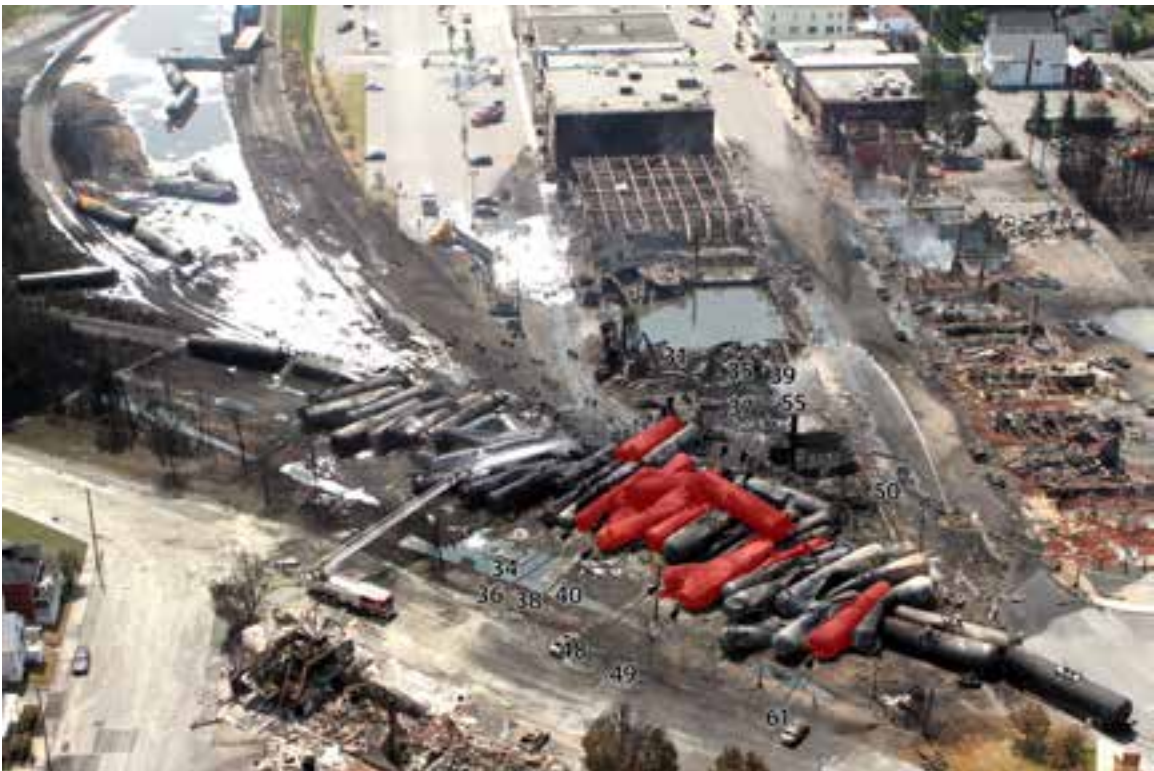
2.12.1 Treize (13) wagons présentaient, sous forme de trous de brûlure, des dommages extrêmes causés par le feu<sup>35</sup>. La figure 11 indique l'emplacement de ces wagons à l'intérieur de la zone du déraillement. On en trouve des exemples représentatifs dans les figures A-33e, A-36h, A-46c et A-59e (wagons n<sup>os</sup> 35, 38, 48 et 61 dlc, respectivement). Les trous de brûlure avaient des bords ébréchés et la paroi de la citerne était visiblement amincie autour des perforations. Dans certains cas, le matériau de la citerne autour de la perforation contenait des fissures fragiles et pouvait facilement être détaché à la main.

Figure 11: Photographie aérienne de wagons (en rouge) avec trous de brûlure

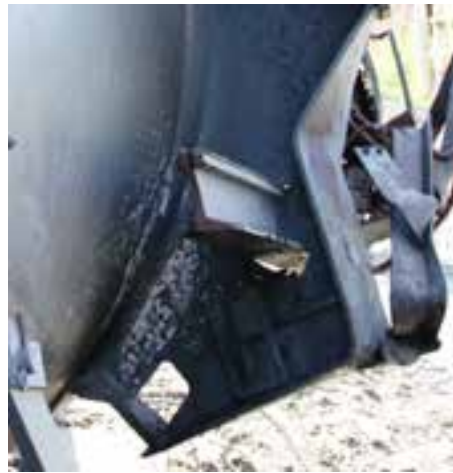
(b) Morceau de rail logé dans la traverse pivot

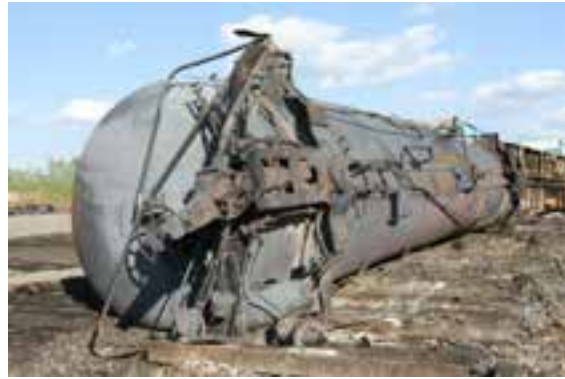
Dispositif de décharge de la pression (DDP)	Le DDP se trouvait à l'intérieur de l'enceinte; il n'était pas visible pour l'inspection.
Trou d'homme	Le couvercle du trou d'homme était ouvert et ses 6 boulons intacts. On l'a probablement ouvert à des fins de récupération du produit.
Longrines tronquées et attelages	Il n'y avait aucun dommage important attribuable aux chocs aux deux bouts. Un attelage séparé du wagon NATX 310428 était encore attaché à l'attelage du bout B du wagon TILX 316338.

(b) Attelage séparé attaché à l'attelage du bout B

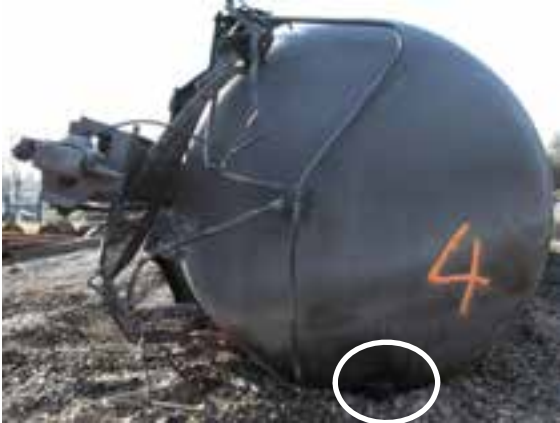
(c) Tête du bout A où s'est logé un morceau de rail (encerclé)

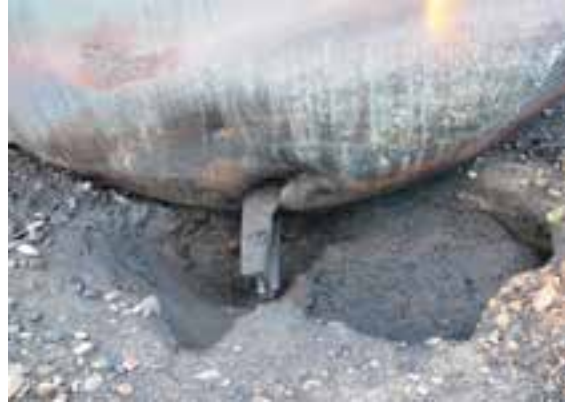
(d) Morceau de rail enfoncé photographié avant la mise en transition du wagon (photo du Projet de sécurité RSI-AAR)

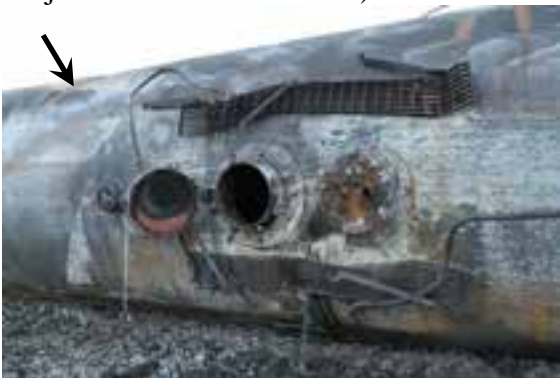
(e) Raccords supérieurs et trou d'homme. La flèche pointe vers une bosselure en angle dans la coque.

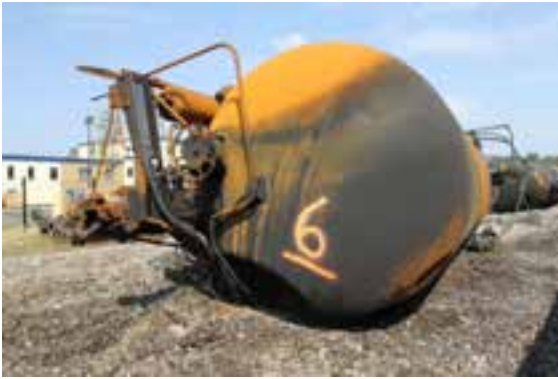
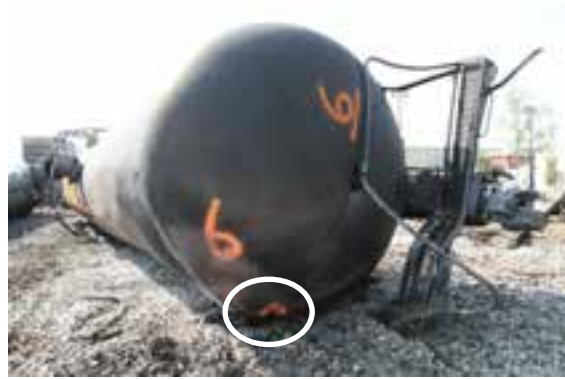
Position dans le convoi (dlc)	8
Orientation dans le convoi (dlc)	Bout B vers l'avant
Position et orientation du wagon déraillé	Ce wagon s'est immobilisé sur son côté droit, à peu près parallèlement à la voie de triage 3. Le bout A du wagon était encore attelé au bout B du wagon DBUX 303879.
Étendue des dommages par le feu	Le fini extérieur du wagon était noirci à la grandeur; une plaque de rouille recouvrait une grande partie du bout B.
Coque	La coque présentait une bosselure dans le haut à droite, près du bout A.
Têtes	Le bout A présentait une perforation sur son bord droit, environ à mi-hauteur. La tête du bout B comportait une bosselure sur son quadrant inférieur droit.
Robinet de déchargement par le bas	Le dispositif de protection contre le glissement moulé n'avait rien d'anormal. Le manchon du RDB s'était sectionné à la bride, mettant à découvert soupape à bille fermée. La poignée était fixée dans la position de fermeture. La soupape à bille montrait des signes de léger suintement.

(a) Tête du bout B

(b) Tête du bout A

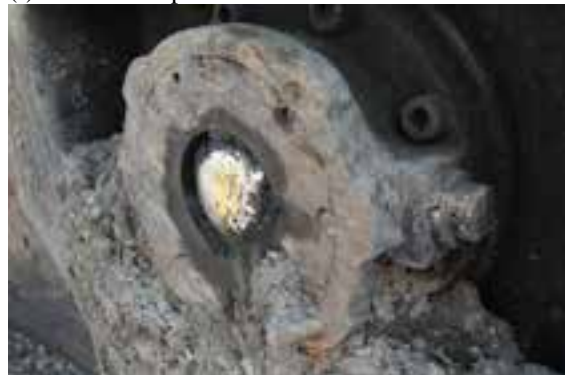
(h) Gros plan d'un léger suintement par le RDB

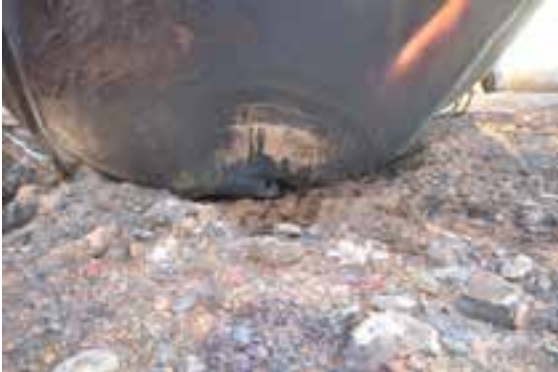
Position dans le convoi (dlc)	9
Orientation dans le convoi (dlc)	Bout A vers l'avant
Position et orientation du wagon déraillé	Ce wagon s'est immobilisé sur son côté gauche, à peu près parallèlement à la voie de triage 3. Le bout B du wagon était encore attelé au bout A du wagon CTCX 735541.
Étendue des dommages par le feu	Le fini extérieur du wagon était considérablement brûlé à la grandeur, avec oxydes de surface blancs et rouges.
Coque	La coque présentait une bosselure profonde en angle dans le haut à gauche, près du bout B. Il y avait une bosselure peu profonde en haut à gauche, près de la jonction tête-coque au bout A.
Têtes	La tête du bout A montrait une grande bosselure dans le quadrant supérieur droit. Elle comportait aussi à son bord gauche une rainure et une petite perforation, alignées avec une rainure et une perforation similaires sur le bout B du wagon CTCX 735541 (figure A-6c). La tête du bout B n'avait rien d'anormal.

(c) Photo in situ d'une petite perforation au bord gauche du bout A (photo du Projet de sécurité RSI-AAR)

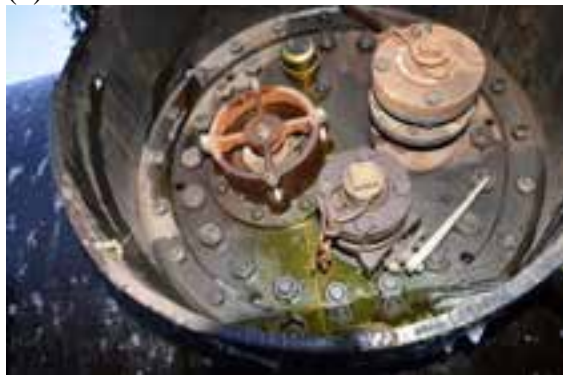
(f) Produit dans l'enceinte (photo du Projet  
de sécurité RSI-AAR)

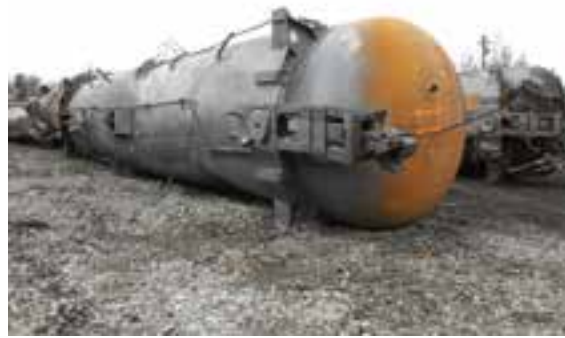
Position dans le convoi (dlc)	13
Orientation dans le convoi (dlc)	Bout A vers l'avant
Position et orientation du wagon déraillé	Ce wagon s'est immobilisé sens dessus dessous à l'avant de l'empilement, perpendiculairement à la voie ouest du triangle de virage.
Étendue des dommages par le feu	Le wagon montrait d'importants dommages par le feu, ainsi qu'une couleur rouille aux deux bouts, moins endommagés, des cloques et une perte de métal près des raccords supérieurs.
Coque	La coque présentait une grande bosselure sur le côté AR correspondant à l'endroit où le wagon avait percuté le bout A du wagon TILX 316570. Il y avait une bosselure correspondante sur le côté AL où le wagon a été coincé entre les wagons WFIX 130638 et TILX 316570 (figure A10e). Il y avait une bosselure sur le côté gauche près du bout B.
Têtes	Aucun dommage attribuable aux chocs.
Robinet de déchargement par le bas	Le dispositif de protection contre le glissement mécano-soudé et le manchon du RDB n'affichaient aucun dommage attribuable aux chocs. La poignée était dans la position de fermeture, sa rallonge et son coude intacts; cependant, la poignée elle-même et l'ensemble goupille de verrouillage avaient subi des dommages attribuables aux chocs.

(b) Tête du bout A et partie inférieure de la coque

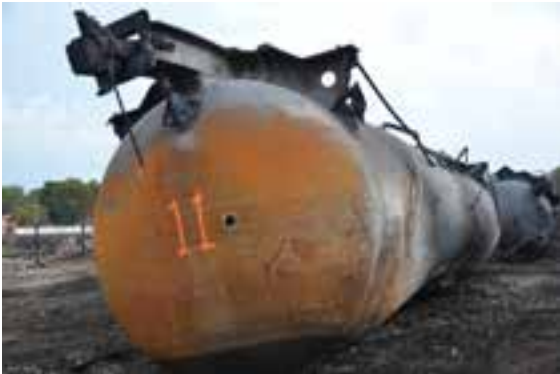
(c) Tête du bout A et côté droit de la coque (photo du Projet de sécurité RSI-AAR)

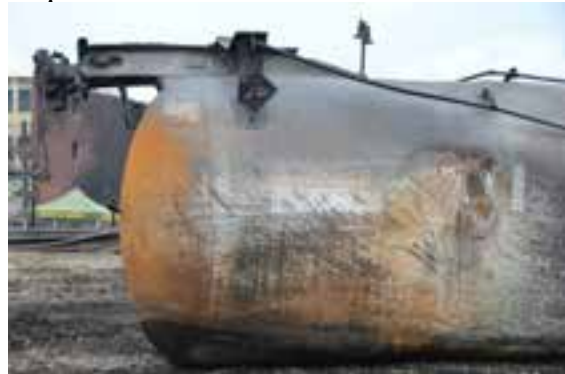
(d) Gros plan d'une bosselure sur le côté AR de la citerne (photo du Projet de sécurité RSI-AAR)

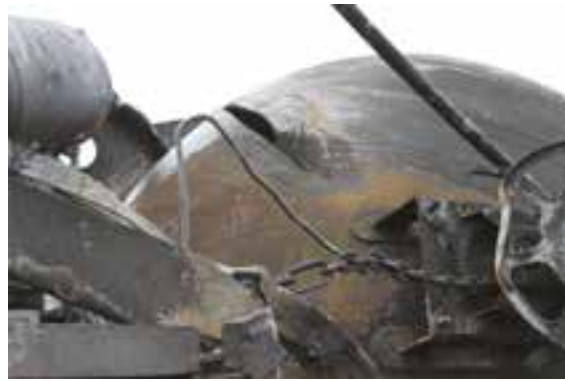
(b) Gros plan d'une perforation dans la tête du bout B

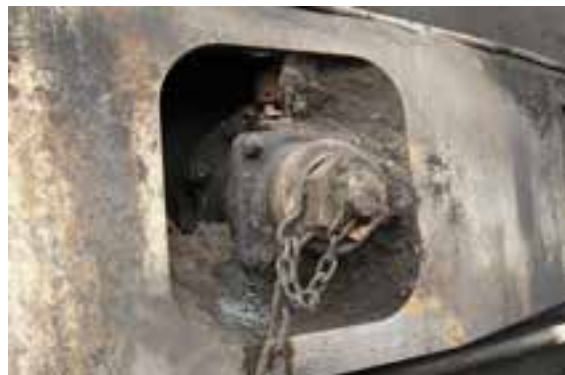
(h) Gros plan d'un suintement par le RDB

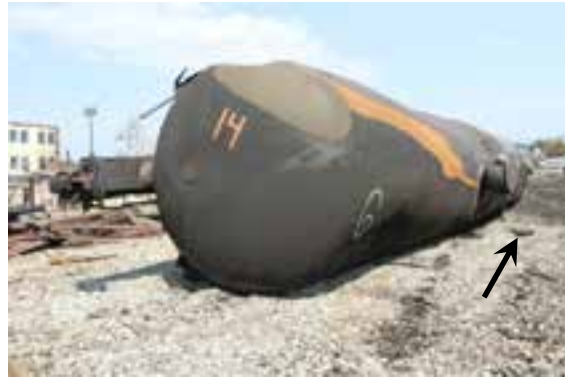
(b) Tête du bout A. La flèche pointe vers le couvercle de trou d'homme détaché.

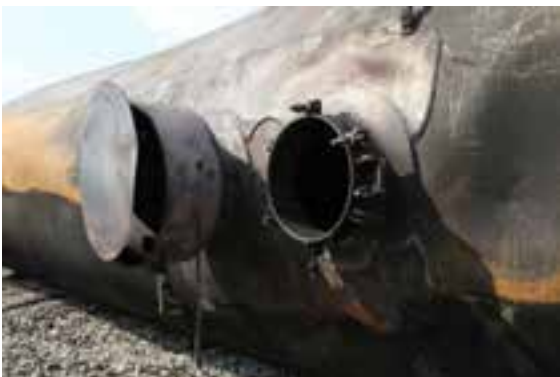
Raccords supérieurs	Le couvercle de l'enceinte était déformé et de travers, goupille de verrouillage non fixée. Les raccords à l'intérieur ne présentaient aucun dommage attribuable aux chocs; cependant, ces raccords et l'enceinte avaient une couleur rougeâtre qui indiquait d'importants dommages par le feu.
Dispositif de décharge de la pression (DDP)	Aucun dommage attribuable aux chocs visible.
Trou d'homme	Le couvercle du trou d'homme a été trouvé à côté du wagon mis en transition. La charnière et 2 des 6 boulons étaient cassés.
Longrines tronquées et attelages	La longrine tronquée au bout A n'avait rien d'anormal. L'attelage au bout B s'était détaché et la longrine tronquée était déformée (endommagée par un choc).

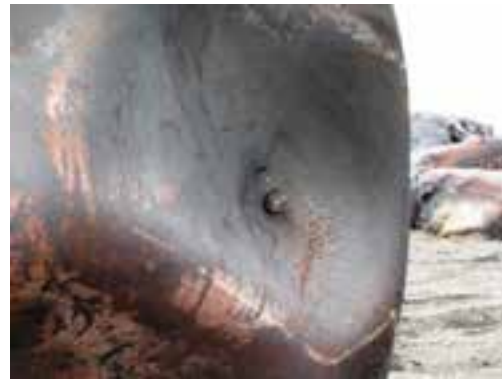
Position dans le convoi (dlc)	17
Orientation dans le convoi (dlc)	Bout B vers l'avant
Position et orientation du wagon déraillé	Ce wagon s'est immobilisé sur son côté gauche à l'avant de l'empilement, perpendiculairement à la voie ouest du triangle de virage.
Étendue des dommages par le feu	Le fini extérieur du wagon était endommagé par le feu, mais de la peinture était encore visible sur le côté gauche.
Coque	Le sommet et les côtés de la coque étaient déformés vers l'intérieur. Il y avait une longue rupture transversale dans le dessus de la 4 <sup>e</sup> section de coque depuis le bout B. Le côté AR près du bout A présentait une bosselure longitudinale, avec une petite perforation juste au-dessus. Cette bosselure s'étendait jusqu'au bord de la tête du bout A.
Têtes	La tête du bout A n'avait rien d'anormal. La tête du bout B présentait de multiples bosselures, avec une petite perforation dans la bosselure supérieure droite près du bord.

(b) Gros plan d'une petite perforation dans la tête du bout B - voir la flèche en (a)

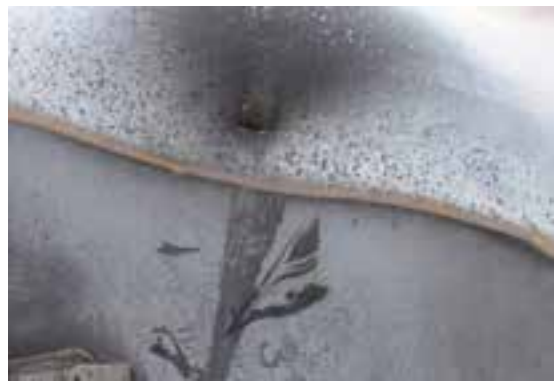
Position dans le convoi (dlc)	18
Orientation dans le convoi (dlc)	Bout B vers l'avant
Position et orientation du wagon déraillé	Ce wagon s'est immobilisé sur son côté droit à l'avant de l'empilement, perpendiculairement à la voie ouest du triangle de virage.
Étendue des dommages par le feu	Le fini extérieur du wagon était considérablement oxydé (endommagé par le feu) au-dessus de la ligne liquide-vapeur inclinée allant d'environ les 2/3 de la hauteur au bout A jusqu'à plus des 3/4 de la hauteur au bout B.
Coque	La coque comportait une rupture thermique longitudinale de 8 à 9 pieds de longueur dans la partie supérieure gauche de la première section de coque depuis le bout B. Il y avait une grande bosselure sur le dessus de la coque, juste au-dessus de la rupture thermique. La coque avait aussi une bosselure profonde sur le côté gauche adjacent au bout A.
Têtes	La tête du bout A comportait une bosselure peu profonde en son milieu. La tête du bout B avait une bosselure à la mi-hauteur environ sur le côté gauche, avec une petite rainure (de quelque 3 pouces de longueur) et une perforation à son point le plus profond.

(b) Gros plan d'une petite perforation dans la tête du bout B

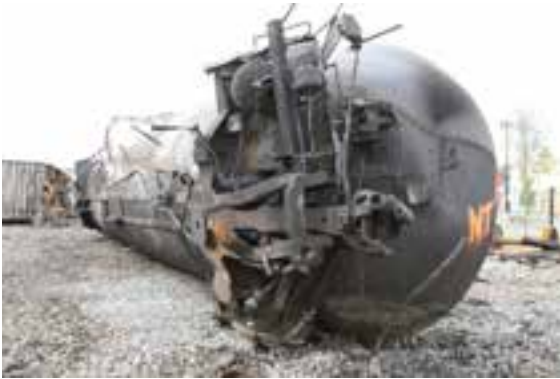
Robinet de déchargement par le bas	Le dispositif de protection contre le glissement mécano-soudé présentait des dommages attribuables aux chocs et des éraflures sur son côté gauche. Le manchon du RDB s'était sectionné à la bride, mettant à découvert la soupape à bille fermée du RDB. La poignée s'était détachée à sa jonction avec le robinet et manquait.
Raccords supérieurs	Le couvercle de l'enceinte était légèrement gondolé, mais fermé et fixé. Les raccords à l'intérieur de l'enceinte n'étaient pas visibles pour l'inspection.
Dispositif de décharge de la pression (DDP)	Le DDP se trouvait à l'intérieur de l'enceinte; il n'était pas visible pour l'inspection.
Trou d'homme	Le couvercle du trou d'homme était fermé, mais 4 des 6 boulons s'étaient desserrés.
Longrines tronquées et attelages	La longrine tronquée au bout A n'avait rien d'anormal. La longrine tronquée au bout B avait subi des dommages attribuables aux chocs et était courbée vers la gauche.

(c) Longrine tronquée au bout B

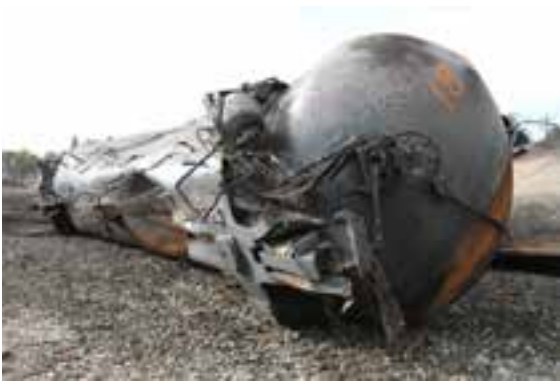
Têtes	La tête du bout A montrait une profonde bosselure sur presque toute sa surface, conférant à celle-ci un profil concave plutôt que convexe. La tête du bout B avait une bosselure peu profonde près du bord droit.
Robinet de déchargement par le bas	Le dispositif de protection contre le glissement moulé avait subi des dommages attribuables aux chocs sur son côté droit. Le manchon du RDB s'était sectionné à la bride, mettant à découvert une soupape à bille fermée et oxydée (endommagé par le feu). La poignée du RDB s'était détachée à son point prévu de rupture et manquait.
Raccords supérieurs	L'enceinte était déformée et de travers. Elle était fermée, mais non fixée. Les raccords à l'intérieur de l'enceinte n'étaient pas visibles pour l'inspection.
Dispositif de décharge de la pression (DDP)	Aucun dommage attribuable aux chocs visible au DDP.
Trou d'homme	Le couvercle du trou d'homme était fermé, et ses 6 boulons intacts.

(a) Tête du bout B

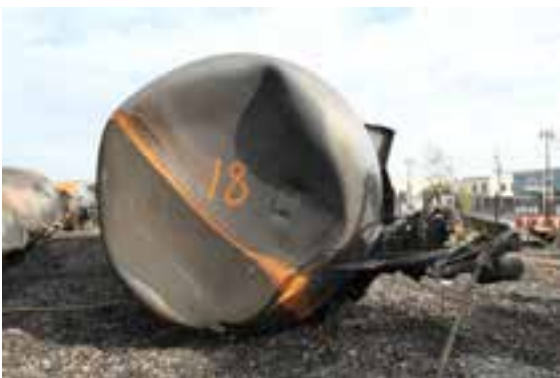
(g) Tête du bout A

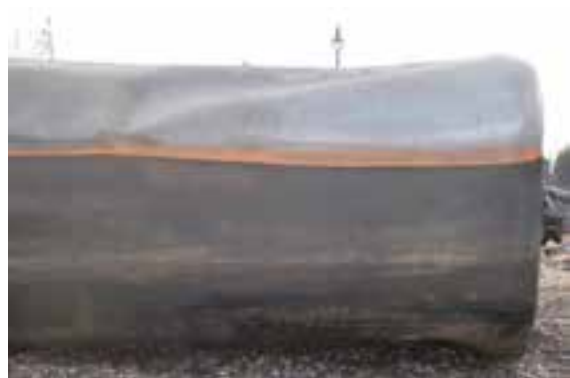
(h) Flambage dans la coque près du bout A (photo du Projet de sécurité RSI-AAR)

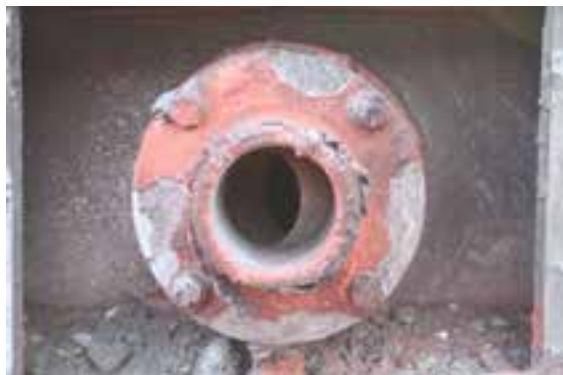
Robinet de déchargement par le bas	Le dispositif de protection contre le glissement mécano-soudé n'avait rien d'anormal. L'ensemble bouchon s'est sectionné du manchon du RDB, mettant à découvert la soupape à bille presque complètement ouverte et considérablement oxydée (décoloration rouge). L'ensemble poignée et le mécanisme de fixation avaient subi des dommages attribuables aux chocs; la poignée se trouvait dans la position d'ouverture.
Raccords supérieurs	Le couvercle de l'enceinte manquait et la paroi était considérablement déformée; elle avait commencé à se détacher de la bride. L'intérieur de l'enceinte était partiellement rempli de débris, empêchant l'inspection d'un dispositif (la soupape casse-vide). Les autres raccords supérieurs n'affichaient aucun dommage attribuable aux chocs visible.
Dispositif de décharge de la pression (DDP)	Le DDP à l'intérieur de l'enceinte ne montrait aucun dommage attribuable aux chocs visible.

(h) Soupape à bille ouverte

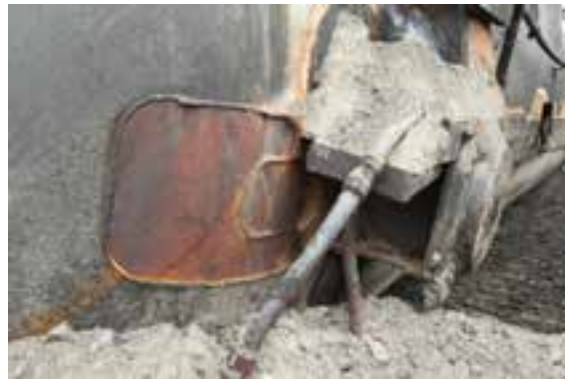
(b) Gros plan de la longrine tronquée rompue au bout B

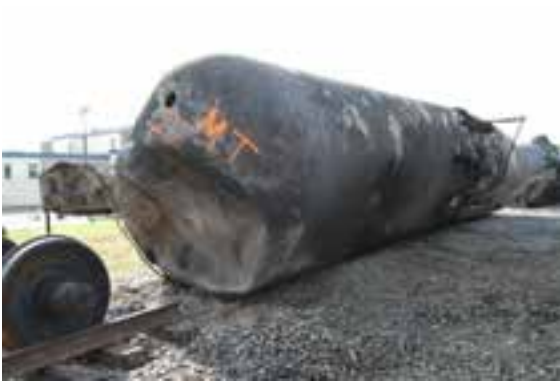
(b) Gros plan d'une petite perforation au bord de la tête au bout B (photo du Projet de sécurité RSI-AAR)

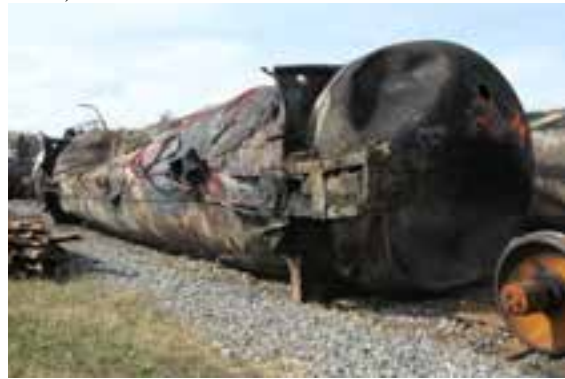
(e) Gros plan d'une grande perforation dans la coque

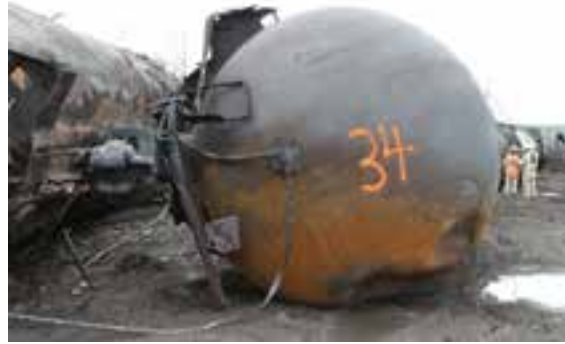
(c) Wagon vu in situ depuis le bout B La flèche pointe vers une marque attribuable aux chocs sur le côté de l'enceinte détachée (photo du Projet de sécurité RSI-AAR).

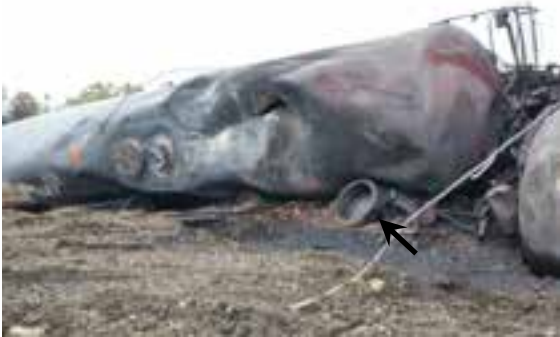
(d) Perforation de la coque

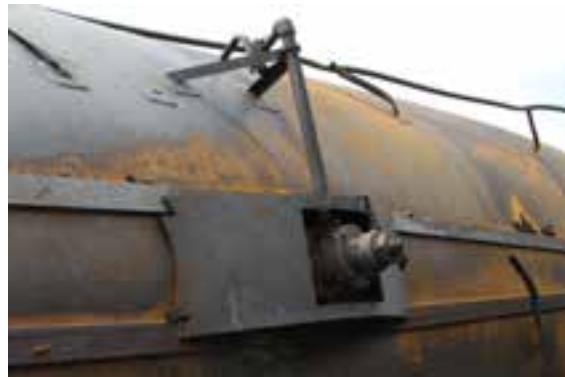
Robinet de déchargement par le bas	Le dispositif de protection contre le glissement mécano-soudé et l'ensemble RDB ne présentaient aucun dommage attribuable aux chocs.
Raccords supérieurs	L'enceinte s'était détachée à la bride et on l'a observée reposant près du bout B. Tous les boulons fixant l'enceinte à la bride étaient sectionnés et il y avait une marque attribuable aux chocs sur la paroi de l'enceinte détachée. Trois des boulons fixant la bride au manchon des raccords supérieurs avaient également été sectionnés. L'emplacement de ces boulons endommagés était en ligne avec la rainure et la perforation sur le dessus de la citerne; ce qui permet de penser que les dommages ont été causés par le même choc. Tous les raccords à l'intérieur avaient été sectionnés.
Dispositif de décharge de la pression (DDP)	La partie supérieure du DDP était sectionnée.
Trou d'homme	Le wagon s'était immobilisé avec son couvercle de trou d'homme fermé. Deux des 6 boulons étaient cassés. Le couvercle du trou d'homme a été ouvert par la suite au cours des opérations de récupération.

(f) RDB

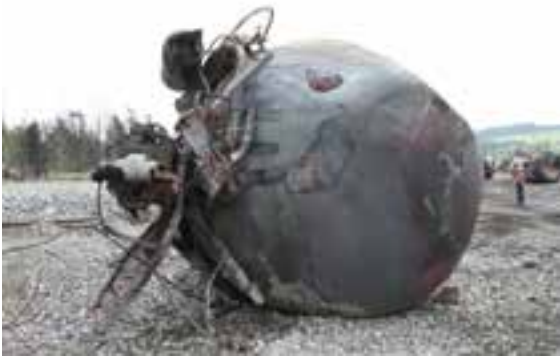
Position dans le convoi (dlc)	32
Orientation dans le convoi (dlc)	Bout A vers l'avant
Position et orientation du wagon déraillé	Ce wagon s'est immobilisé debout dans l'empilement principal et perpendiculairement à la direction du mouvement.
Étendue des dommages par le feu	Le fini extérieur du wagon était oxydé, avec une décoloration rouge au bout A.
Coque	La coque avait une bosselure profonde sur son côté gauche, avec une perforation et une grande rupture transversale. Une partie de cette rupture était liée à la soudure entre les première et deuxième sections de coque depuis le bout A. Le côté droit de la coque également était bosselé sur presque toute la longueur du wagon. On a aussi remarqué des bosselures sur le sommet entre le trou d'homme et le bout B.
Têtes	La tête du bout A avait une bosselure peu profonde englobant le quadrant inférieur droit, avec une bosselure plus petite au-dessus. La tête du bout B était légèrement bosselée sur le côté gauche.

(b) Tête du bout A

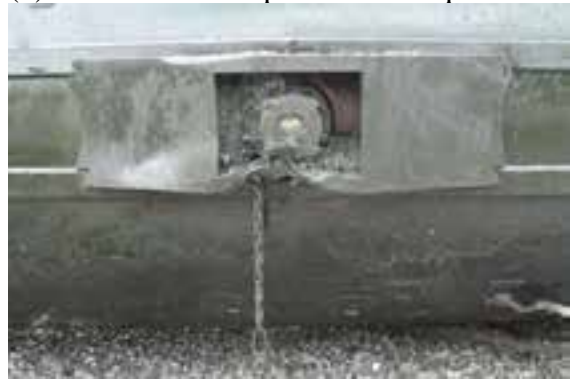
Robinet de déchargement par le bas	Le dispositif de protection contre le glissement mécano-soudé présentait des dommages attribuables aux chocs et était déformé sur son côté droit. Le manchon du RDB s'était sectionné à la bride, mettant à découvert la soupape à bille fermée du RDB. L'ensemble poignée et le mécanisme de fixation manquaient.
Raccords supérieurs	L'enceinte s'était détachée à la bride. Tous les raccords à l'intérieur avaient subi des dommages attribuables aux chocs ou avaient été sectionnés. La zone autour des raccords endommagés était partiellement couverte de résidus de produit.
Dispositif de décharge de la pression (DDP)	La partie supérieure du DDP était sectionnée.
Trou d'homme	Le couvercle du trou d'homme était fermé et 1 de ses 6 boulons cassé.
Longrines tronquées et attelages	La longrine tronquée au bout A était rompue et courbée vers la droite. Sa mâchoire manquait. La longrine tronquée au bout B n'avait aucun dommage visible, mais sa mâchoire avait subi des dommages attribuables aux chocs.

(f) RDB

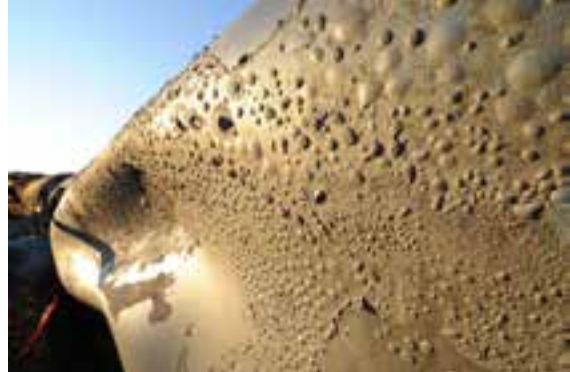
(d) Gros plan de cloques et de perte de métal sur la coque

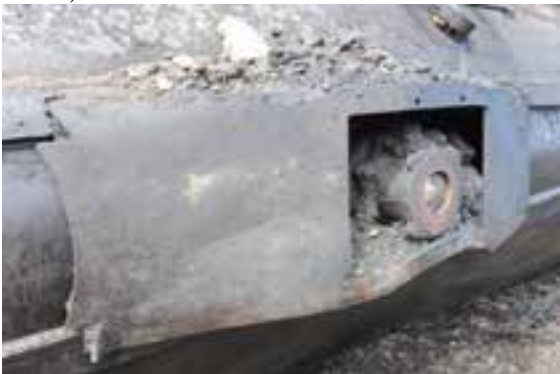
(f) Gros plan de la soupape à bille partiellement ouverte du RDB

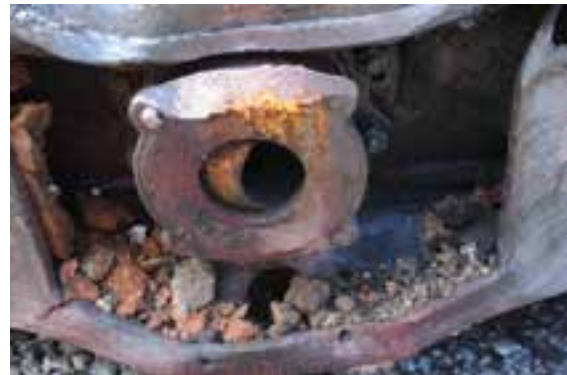
(h) Gros plan de la soupape à bille partiellement ouverte du RDB

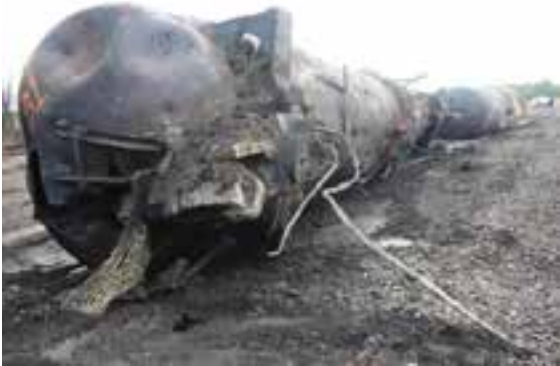
Têtes	La tête du bout A comportait 4 bosselures. La plus grande se trouvait à peu près au milieu et présentait une grande rupture s'étendant de haut en bas de la tête. Il y avait une perforation plus petite en bas à droite, là où la longrine tronquée endommagée avait été refoulée contre la tête. Le bout B montrait une grande bosselure sur presque tout son côté gauche. Cette bosselure s'est déformée davantage en s'écrasant dans une direction compatible avec l'immobilisation du wagon NATX 302784 (n° 37 dlc) par-dessus le présent wagon. Cette déformation combinée s'est traduite par une grande rupture à peu près au milieu de la tête.
Robinet de déchargement par le bas	Ce wagon était dépourvu de dispositif de protection contre le glissement, la protection contre les impacts était assurée par la bride de fixation conique du RDB, qui montrait de petites marques attribuables aux chocs autour de sa périphérie. La base, la poignée et l'ensemble bouchon s'étaient sectionnés à cette bride de fixation, comme prévu par la conception, mettant à découvert le tournant fermé de la soupape interne.

(c) Bas de la coque vu depuis le bout A

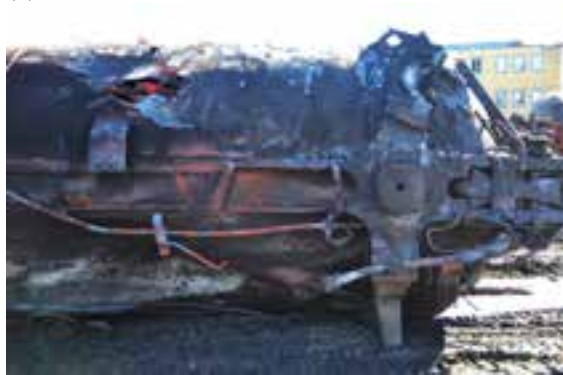
(d) Trou de brûlure dans la coque (photo du Projet de sécurité RSI-AAR)

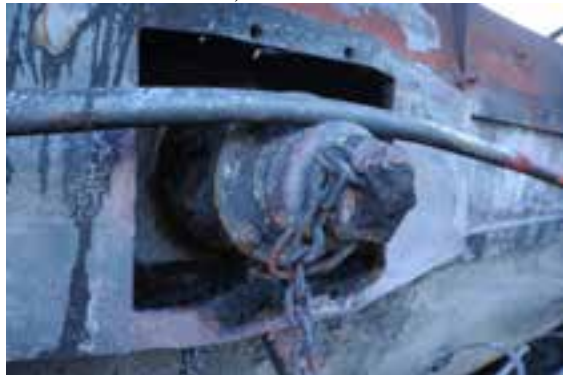
Robinet de déchargement par le bas	Le dispositif de protection contre le glissement mécano-soudé et l'ensemble RDB ne présentaient aucun dommage attribuable aux chocs important. La poignée se trouvait dans la position de fermeture et fixée. Cependant, la rallonge de poignée et les supports avaient été déformés par les dommages attribuables aux chocs. Des résidus de produit ont été constatés sur l'ensemble RDB.
Raccords supérieurs	Le couvercle de l'enceinte s'était détaché à la charnière et manquait. Les raccords avaient été sectionnés. La zone autour des raccords supérieurs était considérablement oxydée, avec une décoloration rouge.
Dispositif de décharge de la pression (DDP)	La partie supérieure du DDP avait été sectionnée et l'intérieur était rempli de résidus du produit.
Trou d'homme	Le couvercle du trou d'homme se trouvait dans la position fermée, mais 2 des 6 boulons étaient desserrés.
Longrines tronquées et attelages	La longrine tronquée au bout A était légèrement courbée vers la droite et la mâchoire manquait. La longrine tronquée au bout B n'avait aucun dommage attribuable aux chocs important.

(f) Gros plan de résidus de produit sur le RDB

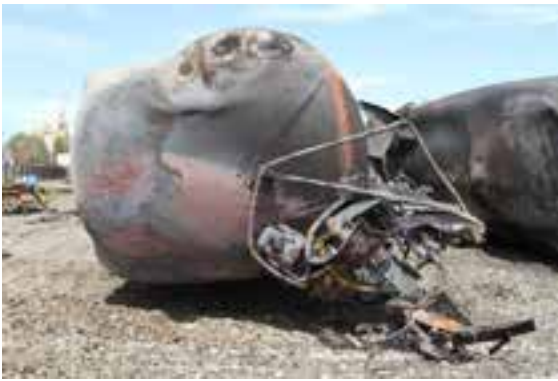
(a) Tête du bout B

Têtes	La tête du bout A montrait une bosselure profonde dans le quadrant inférieur droit et une bosselure moins profonde dans le bas à gauche. Le bord supérieur droit de la tête du bout B était fortement écrasé et comportait une grande marque attribuable aux chocs rectangulaire.
Robinet de déchargement par le bas	Le dispositif de protection contre le glissement moulé avait subi des dommages attribuables aux chocs sur son côté droit. Le manchon du RDB s'était sectionné à la bride, mettant à découvert la soupape à bille fermée du RDB. La poignée se trouvait dans la position de fermeture. Le mécanisme de fixation avait subi des dommages attribuables aux chocs.
Raccords supérieurs	L'enceinte manquait et les raccords supérieurs avaient été sectionnés.
Dispositif de décharge de la pression (DDP)	Le DDP était considérablement endommagé par le feu.
Trou d'homme	Le couvercle du trou d'homme était fermé. Tous les boulons étaient endommagés ou couverts de débris.

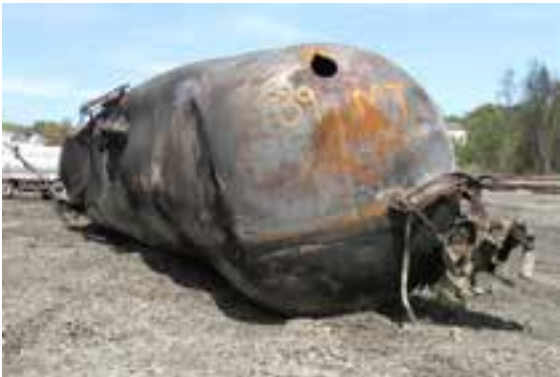
(c) Tête du bout A

Têtes	La tête du bout A était écrasée sur le dessus et affichait une bosselure dans le quadrant inférieur gauche. La tête du bout B présentait une grande bosselure englobant presque tout son côté droit, avec une rupture à la soudure joignant la tête à la coque à la partie supérieure droite (voir Coque).
Robinet de déchargement par le bas	Le dispositif de protection contre le glissement mécano-soudé avait subi des dommages attribuables aux chocs sur les deux côtés. L'ensemble RDB était intact, mais la rallonge de poignée et le mécanisme de fixation manquaient.
Raccords supérieurs	L'enceinte manquait et les 2 raccords avaient subi des dommages attribuables aux chocs (un était courbé, l'autre sectionné).
Dispositif de décharge de la pression (DDP)	Un des boulons de la partie supérieure du DDP avait été légèrement endommagé par un choc.
Trou d'homme	Le couvercle du trou d'homme était fermé et 2 de ses 6 boulons cassés.

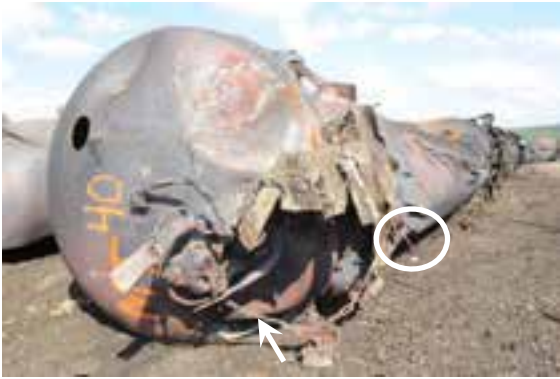
(a) Tête du bout B

Position dans le convoi (dlc)	42
Orientation dans le convoi (dlc)	Bout B vers l'avant
Position et orientation du wagon déraillé	Ce wagon s'est immobilisé en position debout contre le wagon NATX 303128 (n° 41 dlc) et sous le wagon WFIX 130585 (n° 55 dlc), dans l'empilement principal et perpendiculairement à la direction du mouvement.
Étendue des dommages par le feu	La citerne a été considérablement oxydée, avec écaillage (perte de métal) et décoloration rouge.
Coque	La coque a été aplatie sur ses deux côtés, ce qui a formé une pliure prononcée près du bas. Il y avait une perforation sur la partie inférieure gauche près du bout B. Le dessus était écrasé entre les raccords supérieurs et le bout A.
Têtes	Le bout A présentait une bosselure profonde sur son côté droit, avec perforation sur le bord inférieur droit. Il y avait une bosselure peu profonde près du milieu. Le bout B montrait une perforation au bord inférieur gauche et 2 bosselures profondes parallèles dans sa moitié droite.

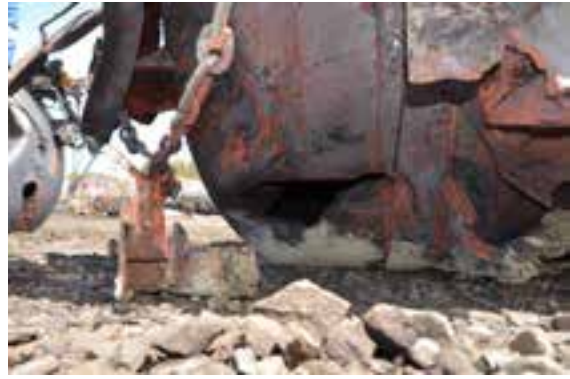
(b) Gros plan de la perforation indiquée par la flèche en (a) (photo du Projet de sécurité RSI-AAR)

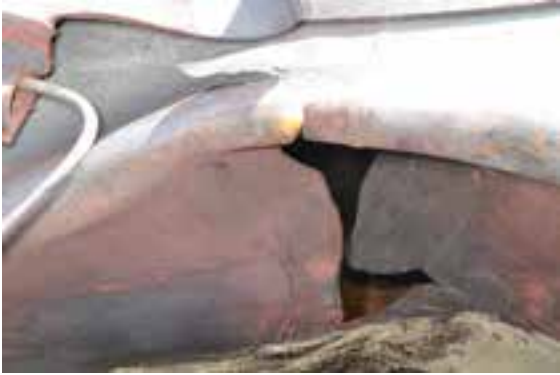
(c) Gros plan d'une rupture dans la zone encadrée en (a) (photo du Projet de sécurité RSI-AAR)
