DIRECTION DES SERVICES À L'APPUI DES OPÉRATIONS  
**RAPPORT DU LABORATOIRE D'INGÉNIERIE**

LP149/2013

Examen sur le terrain des wagons-citernes

Montreal, Maine & Atlantic Railway Train, MMA-002

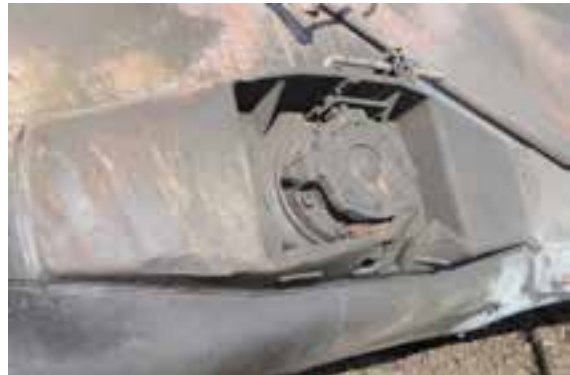
(f) RDB

Robinet de déchargement par le bas	Le dispositif de protection contre le glissement moulé avait subi des dommages attribuable aux chocs sur son côté droit. Le manchon du RDB s'était sectionné à la bride, mettant à découvert la soupape à bille fermée et oxydée du RDB. La poignée était en position de fermeture et fixée.
Raccords supérieurs	L'enceinte était ouverte et déformée. Des photos in situ montrent qu'elle était ouverte et présentait certains dommages quand le wagon s'est immobilisé. L'enceinte a été déformée davantage au cours de la mise en transition du wagon. Les raccords supérieurs n'avaient subi aucun dommage attribuable aux chocs visible.
Dispositif de décharge de la pression (DDP)	Le DDP ne présentait aucun dommage attribuable aux chocs.
Trou d'homme	Le couvercle du trou d'homme était fermé et ne comportait aucun dommage attribuable aux chocs.
Longrines tronquées et attelages	La longrine tronquée au bout A avait subi des dommages attribuables aux chocs et l'attelage détaché au bout A du wagon WFIX 130616 était encore raccordé à l'attelage de la longrine. La longrine tronquée au bout B était rompue et courbée vers la gauche. Son attelage manquait.

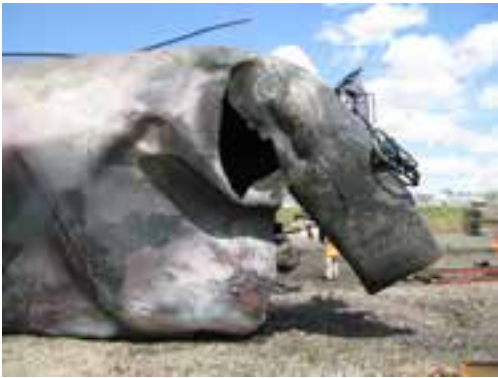
Têtes	La tête du bout A était bosselée dans le quadrant supérieur gauche et comportait une bosselure plus petite dans le quadrant inférieur gauche. La tête du bout B était extrêmement déformée et presque complètement séparée de la coque (voir ci-dessus).
Robinet de déchargement par le bas	Le dispositif de protection contre le glissement mécano-soudé et l'ensemble RDB n'avaient rien d'anormal. La poignée était fixée dans la position de fermeture.
Raccords supérieurs	Le couvercle de l'enceinte s'était détaché et la paroi de cette dernière présentait une marque attribuable aux chocs. L'enceinte était partiellement remplie de débris. Les raccords supérieurs à l'intérieur ne montraient aucun dommage attribuable aux chocs visible.
Dispositif de décharge de la pression (DDP)	Le DDP ne présentait aucun dommage attribuable aux chocs.
Trou d'homme	Le couvercle du trou d'homme était fermé; 1 des 6 boulons était cassé, 2 étaient desserrés et il y avait des dommages attribuables aux chocs à la charnière.

(a) Tête du bout B vue de différents angles

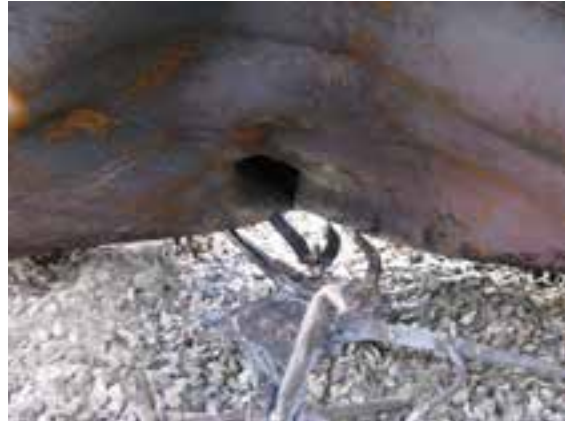
(c) Gros plan de la perforation de la coque dans la zone indiquée par la flèche en (b)

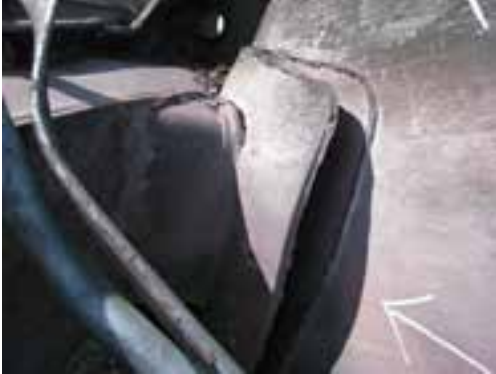
(c) Gros plan de la séparation de la plaque de renfort avant - voir la flèche du bas en (b)

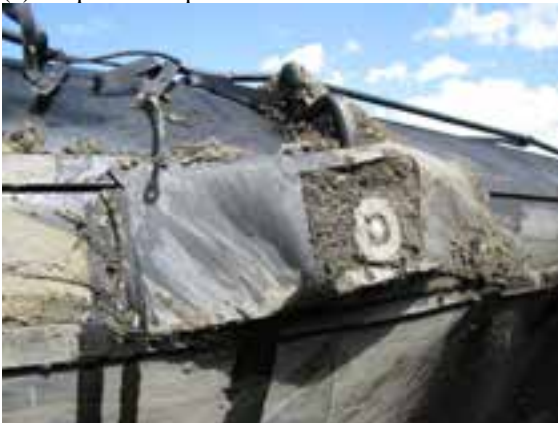
(g) RDB

Robinet de déchargement par le bas	Le côté gauche du dispositif de protection contre le glissement mécano-soudé et son côté orienté vers le bout A avaient subi des dommages attribuables aux chocs. Le manchon du RDB s'était sectionné à la bride, mettant à découvert la soupape à bille du RDB. La bille semblait fermée, ce qui n'a pu être confirmé toutefois parce qu'elle était partiellement voilée par de la terre. L'ensemble poignée et le mécanisme de fixation avaient été déformés par un impact, mais la poignée était encore fixée.
Raccords supérieurs	L'ensemble enceinte avait subi des dommages attribuables aux chocs importants – le couvercle et la paroi de l'enceinte étaient déformés et la paroi elle-même partiellement détachée du manchon. Certains dispositifs n'étaient pas visibles – les autres ne montraient aucun dommage visible.
Dispositif de décharge de la pression (DDP)	Le DDP à l'intérieur de l'enceinte n'était pas visible pour l'inspection.

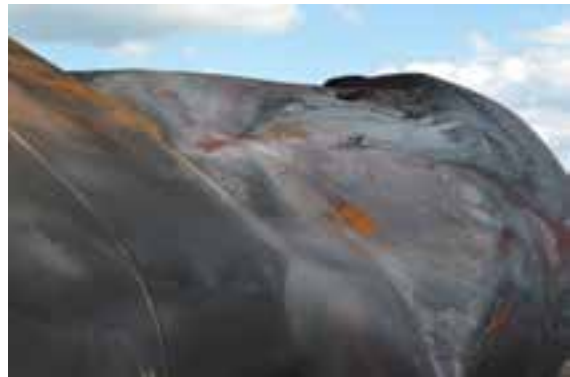
(b) Petites perforations dans la coque près de la tête du bout B (photo du Projet de sécurité RSI-AAR)

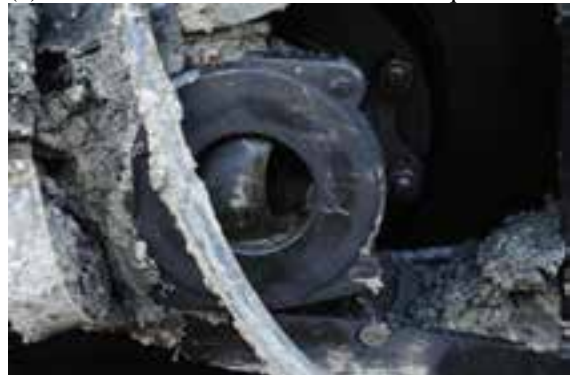
(f) Gros plan de la bille partiellement ouverte du RDB

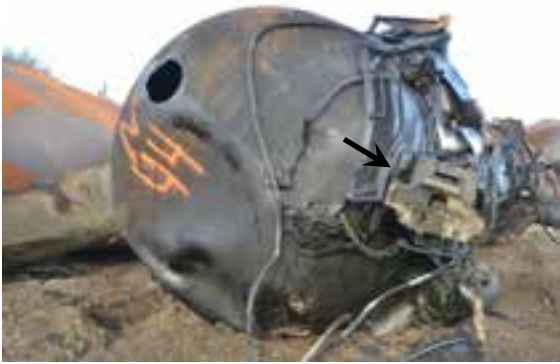
(a) Tête du bout B (photo du Projet de sécurité RSI-AAR)

Position dans le convoi (dlc)	46
Orientation dans le convoi (dlc)	Bout B vers l'avant
Position et orientation du wagon déraillé	Ce wagon s'est immobilisé en position presque debout entre les wagons WFIX 130630 et TILX 316613 (n <sup>os</sup> 45 et 47 dlc), dans l'empilement principal et perpendiculairement à la direction du mouvement.
Étendue des dommages par le feu	La citerne était oxydée à la grandeur, avec des d'importants dommages par le feu (décoloration rouge).
Coque	La moitié inférieure de la coque était écrasée sur les deux côtés près du milieu. La coque était aplatie tout le long de son côté supérieur gauche, avec une grande perforation aux bords enroulés vers l'extérieur sur le sommet, entre le bout A et les raccords supérieurs.
Têtes	La tête du bout A comportait une petite perforation au fond d'une bosselure profonde sur son bord gauche. La tête du bout B montrait 2 bosselures dans le quadrant supérieur gauche - une d'elles avait une marque attribuable aux chocs et une petite perforation à l'intérieur.

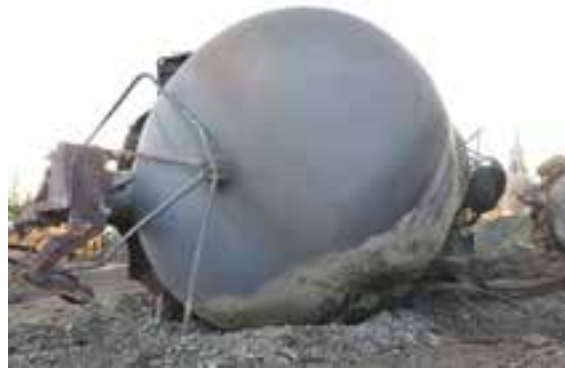
(b) Tête du bout A (photo du Projet de sécurité RSI-AAR)

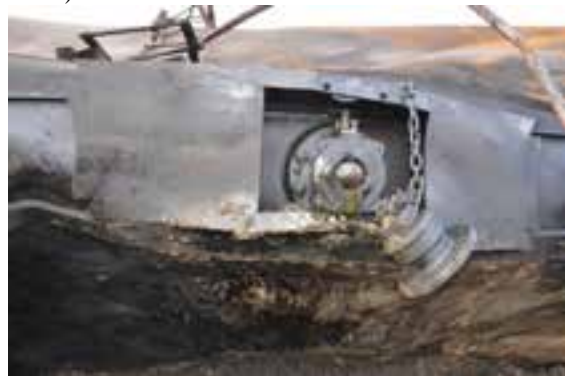
(d) RDB (photo du Projet de sécurité RSI-AAR)

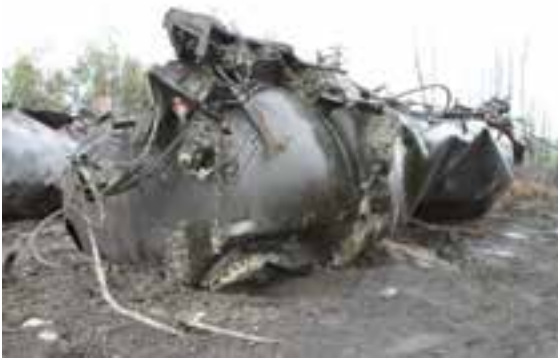
(a) Tête du bout B

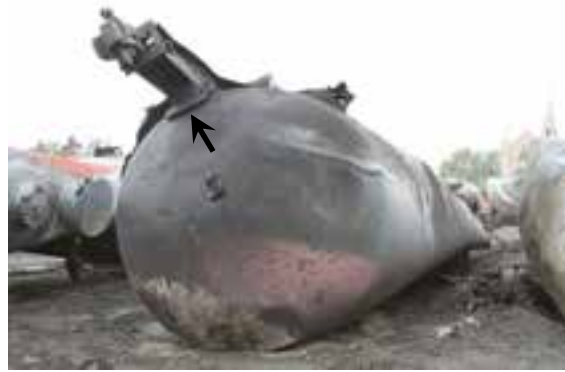
Longrines tronquées et attelages	La plaque de renfort avant de la longrine tronquée au bout A s'était séparée de la tête à la soudure d'angle. La fissure s'étendait vers l'arrière jusqu'à la soudure de la plaque de renfort de la traverse pivot. La longrine tronquée au bout B était rompue et son attelage manquait.

(b) Tête du bout A

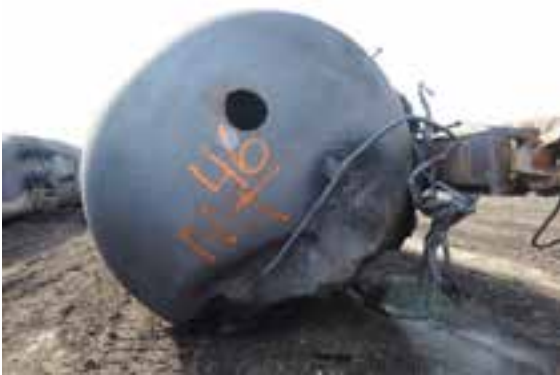
Têtes	Le quadrant inférieur droit de la tête du bout A était considérablement bosselé. La partie supérieure avait plusieurs bosselures peu profondes. La tête du bout B était aplatie des deux côtés, en compatibilité avec la déformation par écrasement de la coque, et montrait une bosselure très profonde avec déformation considérable sur le côté inférieur gauche.
Robinet de déchargement par le bas	Le dispositif de protection contre le glissement mécano-soudé avait subi des dommages attribuables aux chocs sur les deux côtés. Le manchon du RDB s'était sectionné à la bride, mettant à découvert la soupape à bille fermée et oxydée du RDB. La rallonge de poignée et le mécanisme de fixation manquaient.
Raccords supérieurs	L'ensemble enceinte et son couvercle étaient en place, mais seulement partiellement visibles à cause de l'orientation du wagon après sa mise en transition. Les raccords à l'intérieur de l'enceinte n'étaient pas visibles pour l'inspection. Le couvercle de l'enceinte était partiellement arraché. La paroi de l'enceinte était déformée vers l'intérieur à cause des dommages attribuables aux chocs et s'était partiellement séparée du manchon en raison du sectionnement de plusieurs boulons. Les raccords supérieurs à l'intérieur étaient considérablement endommagés par le feu, avec décoloration rouge et perte de métal.

(a) Tête du bout A

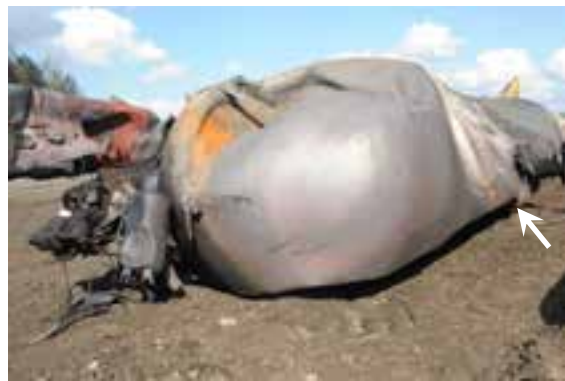
(b) Tête du bout B

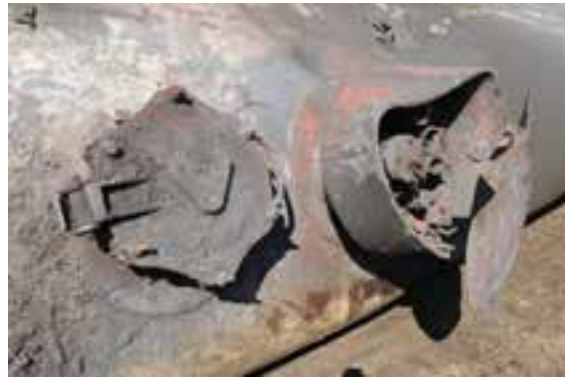
Dispositif de décharge de la pression (DDP)	Le DDP à l'intérieur de l'enceinte avait subi d'importants dommages par le feu.
Trou d'homme	Le trou d'homme était fermé et considérablement endommagé par le feu.
Longrines tronquées et attelages	La longrine tronquée au bout A était légèrement courbée vers la gauche. La longrine tronquée au bout B était rompue et tordue vers la droite.

(f) Trou d'homme et raccords supérieurs

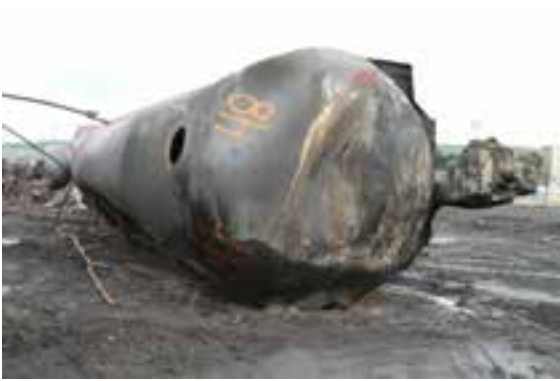
Têtes	Le bord droit de la tête du bout A était bosselé. La tête du bout B ne présentait aucun dommage attribuable aux chocs important.
Robinet de déchargement par le bas	Le dispositif de protection contre le glissement mécano-soudé et l'ensemble RDB n'avaient rien d'anormal. La rallonge de poignée était séparée du RDB à l'intérieur du dispositif de protection contre le glissement. La rallonge de poignée et le mécanisme de fixation avaient été considérablement déformés par des dommages attribuables aux chocs.
Raccords supérieurs	Le couvercle de l'enceinte était légèrement déformé et de travers, mais encore fixé. Les raccords supérieurs à l'intérieur n'étaient pas visibles pour l'inspection.
Dispositif de décharge de la pression (DDP)	Le DDP à l'intérieur de l'enceinte n'était pas visible pour l'inspection.
Trou d'homme	Le couvercle du trou d'homme était fermé, 2 des 6 boulons cassés au-dessus de l'écrou et 1 boulon courbé et expulsé de sa douille.

(a) Tête du bout A

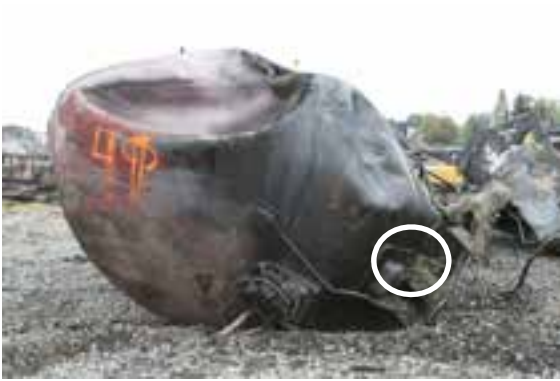
Têtes	Le bord droit de la tête du bout A montrait une bosselure peu profonde. La tête du bout B était très déformée (écrasée des deux côtés) et affichait dans le quadrant supérieur droit une grande bosselure profonde qui s'étendait dans la coque. Elle montrait aussi une bosselure plus petite à la partie inférieure droite.
Robinet de déchargement par le bas	Le dispositif de protection contre le glissement moulé avait subi des dommages attribuables aux chocs importants et était partiellement séparé de la coque. Le manchon du RDB s'était sectionné à la bride, mettant à découvert la soupape à bille du RDB. La plus grande partie de la surface visible de la bille était oxydée, mais il y avait un croissant brillant non oxydé sur le côté orienté vers le bout A, ce qui suggère que la bille avait été déplacée après l'événement. La poignée était déformée et non fixée. Le mécanisme de fixation avait subi des dommages attribuables aux chocs.

(a) Tête du bout B

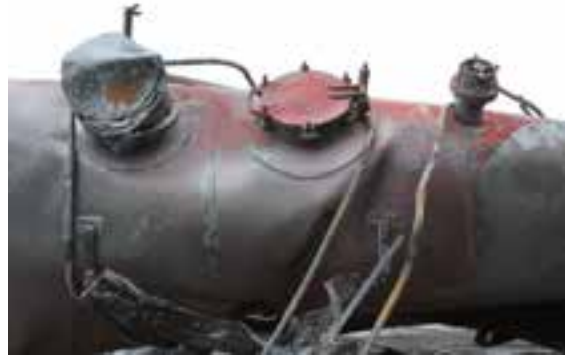
Raccords supérieurs	L'enceinte était écrasée et de travers. Les raccords supérieurs à l'intérieur n'étaient pas visibles pour l'inspection.
Dispositif de décharge de la pression (DDP)	La partie supérieure du DDP montrait de légers dommages attribuables aux chocs (boulon cassé).
Trou d'homme	Le couvercle du trou d'homme était fermé et 1 de ses 6 boulons cassé au-dessus de l'écrou.
Longrines tronquées et attelages	La longrine tronquée au bout A était rompue et l'attelage manquait. La longrine tronquée au bout B était rompue. Elle s'était détachée à la soudure d'angle entre elle et la cale de bout de citerne. Cette fissure s'est propagée à la plaque de renfort avant, jusque dans la soudure entre celle-ci et la coque, pour s'arrêter à la plaque de renfort de la traverse pivot.

(d) Raccords supérieurs, trou d'homme et DDP

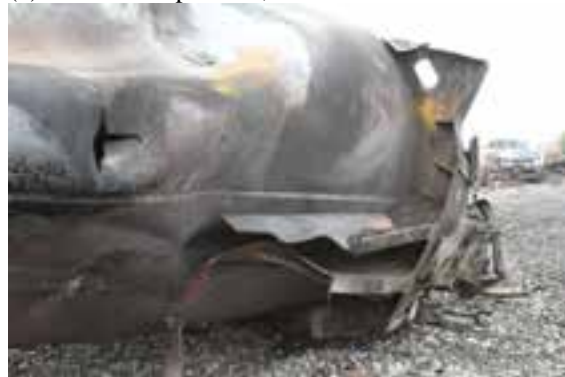
(f) Gros plan d'une petite perforation dans la coque

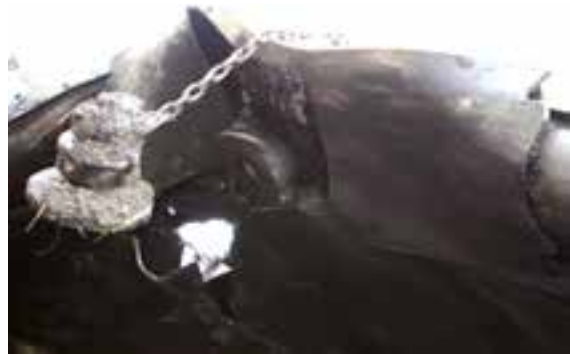
Robinet de déchargement par le bas	Le dispositif de protection contre le glissement mécano-soudé avait subi des dommages attribuables aux chocs importants et était partiellement séparé de la coque. Le manchon du RDB s'était sectionné à la bride, mettant à découvert la soupape à bille fermée du RDB. La rallonge de poignée et le mécanisme de fixation manquaient.
Raccords supérieurs	Le couvercle de l'enceinte s'était détaché et manquait. La paroi de l'enceinte était légèrement déformée. L'enceinte était partiellement remplie de débris. Le manchon de la soupape à liquide s'était sectionné. L'autre raccord visible ne présentait aucun dommage attribuable aux chocs.
Dispositif de décharge de la pression (DDP)	Le DDP à l'intérieur de l'enceinte était partiellement couvert de terre; la partie visible n'était pas endommagée.
Trou d'homme	Le couvercle du trou d'homme était fermé et endommagé par le feu, mais ne montrait aucun dommage attribuable aux chocs visible.

(b) RDB

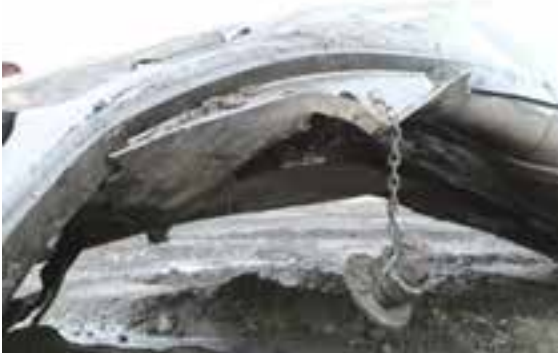
(c) Coque au niveau du RDB

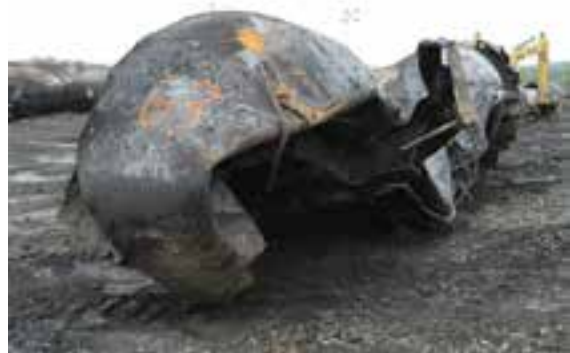
(d) Tête du bout B

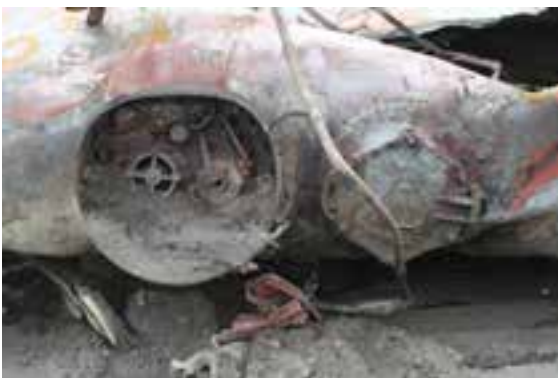
(g) Raccords supérieurs et trou d'homme

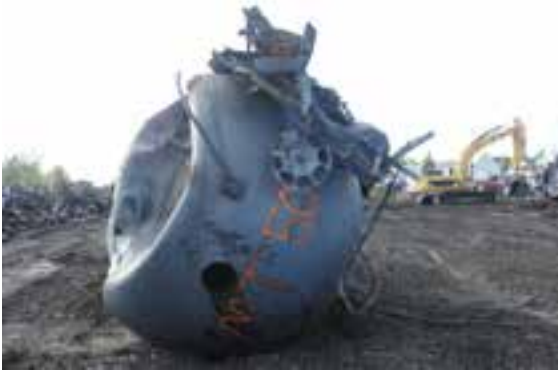
Position dans le convoi (dlc)	53
Orientation dans le convoi (dlc)	Bout A vers l'avant
Position et orientation du wagon déraillé	Ce wagon s'est immobilisé sur son côté gauche dans l'empilement principal et perpendiculairement à la direction du mouvement.
Étendue des dommages par le feu	La citerne était considérablement endommagée par le feu, avec décoloration rouge.
Coque	Le wagon affichait une déformation par écrasement avec perte extrême de volume au milieu. La coque présentait une grande rupture sur le côté droit à la soudure joignant la tête du bout A à la coque. Elle était perforée sur le côté droit à la soudure qui joignait la tête du bout B à la coque, et à la soudure de la plaque de renfort de la traverse pivot.
Têtes	Le bout A était considérablement déformé, avec des flambages horizontaux profonds au milieu. La partie droite de la tête du bout B présentait une grande bosselure, avec un bord flambé sur le côté droit. Dans le bas à droite, cette bosselure coïncidait avec la perforation à la soudure joignant la tête à la coque. Il y avait aussi une petite rupture au bord supérieur droit de la bosselure.

(a) Tête du bout B

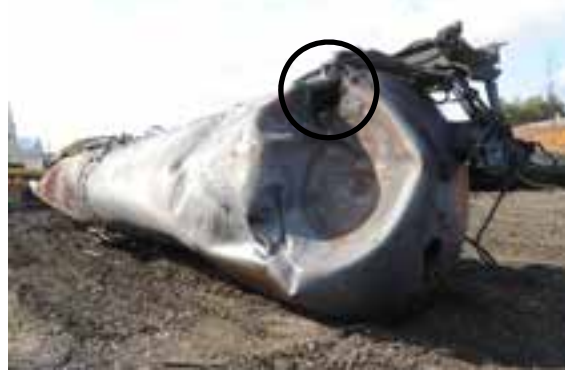
(b) Coque vue depuis la tête du bout B

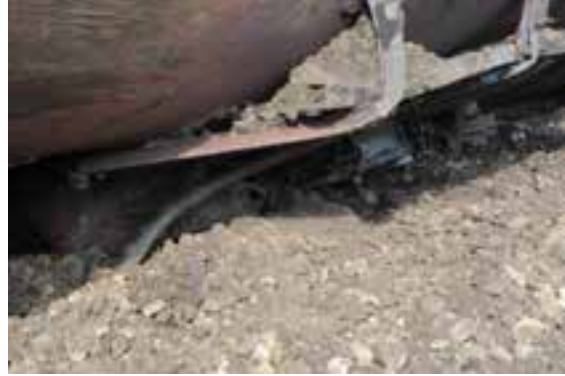
(d) Raccords supérieurs, trou d'homme et DDP

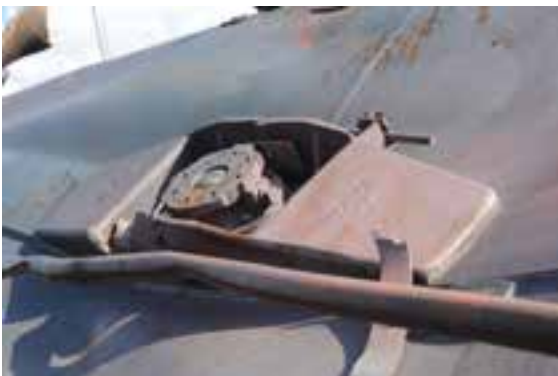
Robinet de déchargement par le bas	Le dispositif de protection contre le glissement moulé avait subi des dommages attribuables aux chocs sur son côté droit. Le manchon du RDB s'était sectionné à la bride, mettant à découvert la soupape à bille fermée et oxydée du RDB. La poignée se trouvait dans la position de fermeture et fixée.
Raccords supérieurs	L'enceinte avait subi des dommages attribuables aux chocs et était de travers. Elle n'était que partiellement visible en raison de la position du wagon après sa mise en transition. Les raccords à l'intérieur de l'enceinte n'étaient pas visibles pour l'inspection.
Dispositif de décharge de la pression (DDP)	Le PDD n'était que partiellement visible en raison de la position du wagon après sa mise en transition. Aucun dommage attribuable aux chocs n'a été observé.
Trou d'homme	Le trou d'homme n'était que partiellement visible en raison de la position du wagon après sa mise en transition. Il était fermé, avec un jeu entre le couvercle et le manchon. Trois boulons étaient visibles : 1 était cassé et un autre desserré.

(g) RDB

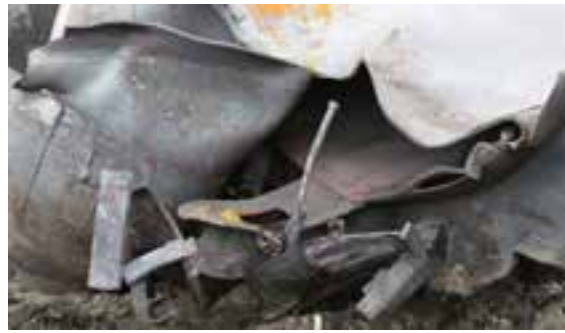
(b) Gros plan des séparations à la longrine tronquée au bout B et à la traverse pivot BR

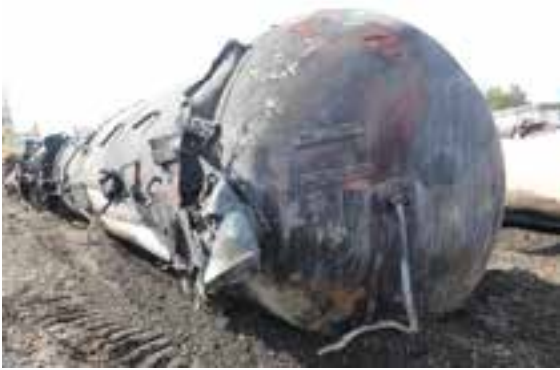
Têtes	La tête du bout A ne présentait aucun dommage attribuable aux chocs. La tête du bout B avait une bosselure peu profonde dans le quadrant inférieur droit près de la longrine tronquée. Elle comportait 3 petites ruptures sur le côté gauche près du bord de la tête. Ces ruptures montraient une décoloration rouge et des résidus de produit. Il n'y avait pas de bosselures dans cette région. Ces ruptures ont probablement été causées par la pressurisation de la citerne au cours de l'incendie qui a suivi le déraillement (voir Coque et le texte principal).
Robinet de déchargement par le bas	Le dispositif de protection contre le glissement mécano-soudé avait subi des dommages attribuables aux chocs sur son côté droit. La coque adjacente à la partie endommagée du dispositif de protection contre le glissement portait une marque attribuable aux chocs. Le manchon du RDB s'était sectionné à la bride, mettant à découvert la soupape à bille fermée et oxydée du RDB. L'ensemble poignée et le mécanisme de fixation manquaient. Les deux plaques de renfort du mécanisme de fixation se trouvaient dans la partie bosselée de la coque. On a observé des résidus de rouille sur la bille du RDB, signe qu'il y avait eu suintement de produit.

(a) Tête du bout B

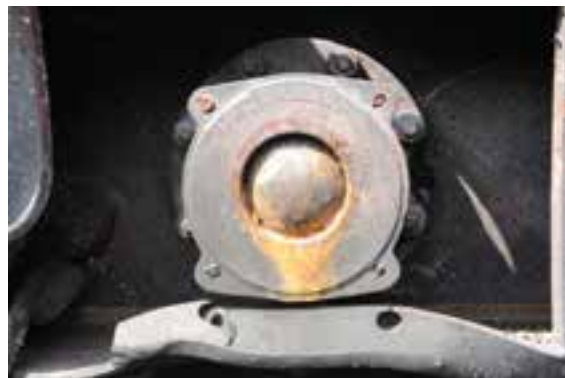
(h) Gros plan de la bille fermée du RDB

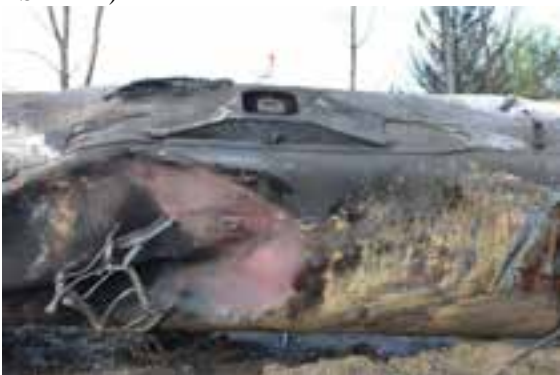
Robinet de déchargement par le bas	Le dispositif de protection contre le glissement mécano-soudé n'avait rien d'anormal. Le manchon du RDB s'était sectionné à la bride, mettant à découvert la soupape à bille fermée et oxydée du RDB. L'ensemble poignée et le mécanisme de fixation n'étaient pas visibles pour l'inspection en raison de l'orientation du wagon après sa mise en transition.
Raccords supérieurs	L'enceinte ne présentait aucun dommage attribuable aux chocs visible. Les raccords à l'intérieur de l'enceinte n'étaient pas visibles pour l'inspection.
Dispositif de décharge de la pression (DDP)	La partie supérieure du DDP avait subi des dommages attribuables aux chocs.
Trou d'homme	Une partie du trou d'homme était visible, signe que le couvercle était fermé. L'état des boulons n'a pas été déterminé.
Longrines tronquées et attelages	La longrine tronquée au bout A était rompue et courbée vers la droite. Le plateau inférieur était rompu. La longrine tronquée au bout B était courbée vers la droite.

(g) RDB (photo du Projet de sécurité RSI-AAR)

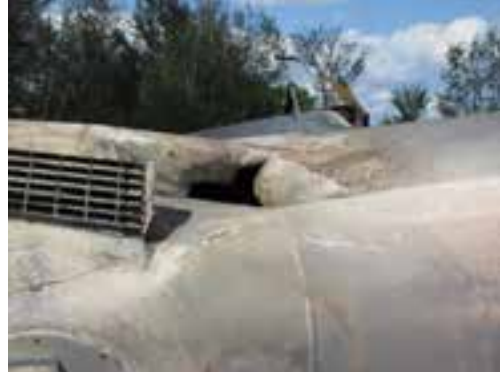
(d) Gros plan d'une perforation dans le côté gauche, près du milieu - voir la flèche en (c)

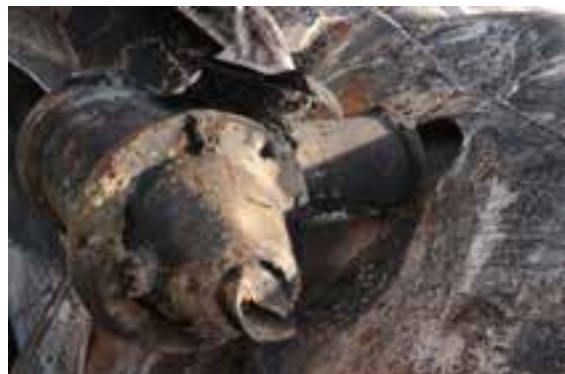
(h) Cylindre de frein séparé de la citerne à la fixation

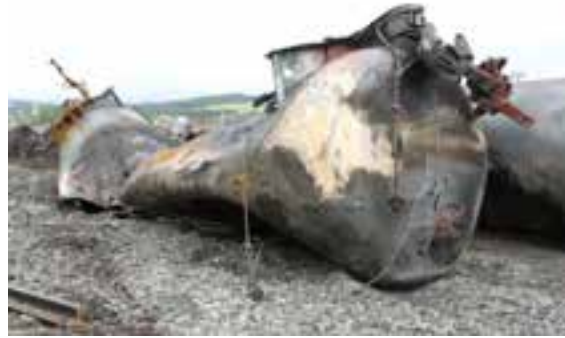
(b) Bas de la coque vu depuis le bout B

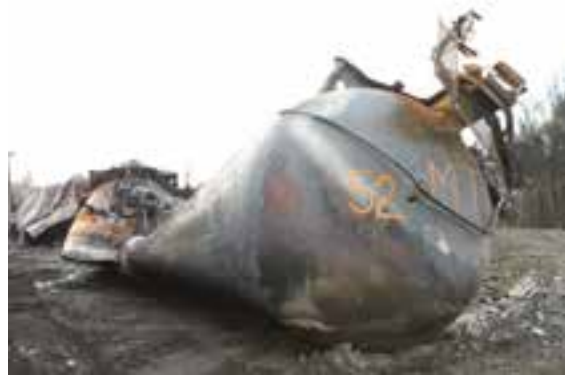
Position dans le convoi (dlc)	59
Orientation dans le convoi (dlc)	Bout B vers l'avant
Position et orientation du wagon déraillé	Ce wagon s'est immobilisé sens dessus dessous, poussé sous le wagon CTCX 735525 (n° 57 dlc), dans l'empilement principal et légèrement à angle avec la direction du mouvement.
Étendue des dommages par le feu	La zone autour de la rupture et la partie inférieure de la coque montraient d'importants dommages par le feu (décoloration rouge, écaillage et perte de métal). Le reste était oxydé.
Coque	Le haut et le bas de la coque étaient extrêmement comprimés; ils étaient séparés par moins de 1 pied au milieu du wagon. Cette déformation extrême s'est traduite par de grandes ruptures transversales dans le voisinage du RDB et des raccords supérieurs. Le wagon était presque séparé en deux.
Têtes	La tête du bout A était légèrement bosselée sur le bord inférieur gauche. La tête du bout B était complètement bosselée vers l'intérieur.

(d) Tête et coque au bout A

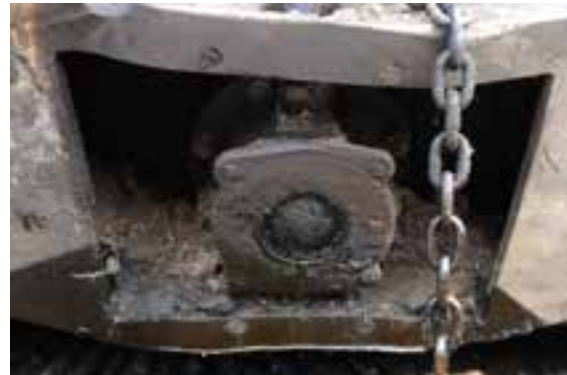
(h) Gros plan de produit fuyant par le RDB

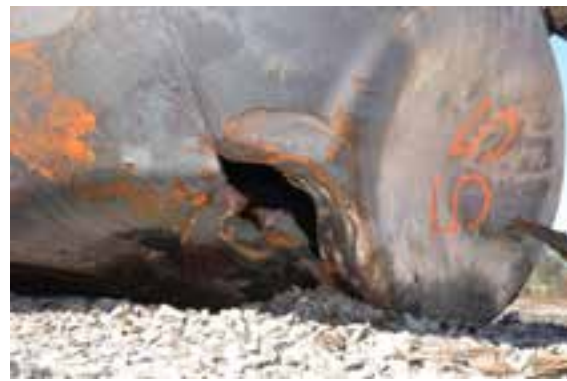
(b) Gros plan de la perforation au bord de la tête du bout B - voir la flèche en (a) (photo du Projet de sécurité RSI-AAR)

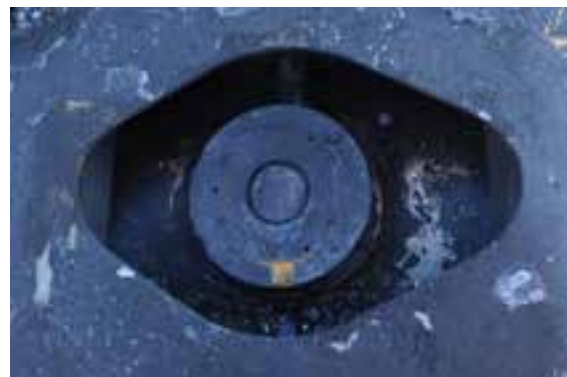
Robinet de déchargement par le bas	Le dispositif de protection contre le glissement mécano-soudé ne montrait aucun dommage attribuable aux chocs. Le manchon du RDB s'était sectionné à la bride, mettant à découvert la soupape à bille fermée et oxydée du RDB. La poignée et le mécanisme de fixation étaient considérablement déformés; la poignée n'était pas fixée.
Raccords supérieurs	L'enceinte manquait et les raccords montraient des dommages attribuables aux chocs.
Dispositif de décharge de la pression (DDP)	Le manchon du DDP au bout A s'était sectionné; le DDP au bout B avait subi des dommages attribuables aux chocs.
Trou d'homme	Le trou d'homme était fermé.
Longrines tronquées et attelages	La longrine tronquée au bout A avait subi des dommages attribuables aux chocs; elle était rompue. L'attelage manquait. La longrine tronquée au bout B n'avait aucun dommage attribuable aux chocs important. La mâchoire d'attelage manquait.

(h) Gros plan de la soupape à bille du RDB

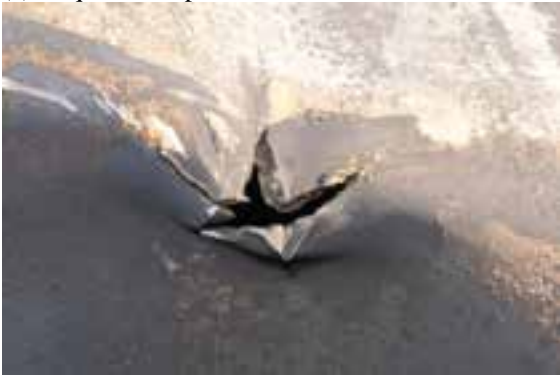
(c) Gros plan d'une petite perforation dans la partie encerclée de la tête du bout A – voir (b) (photo du Projet de sécurité RSI-AAR)

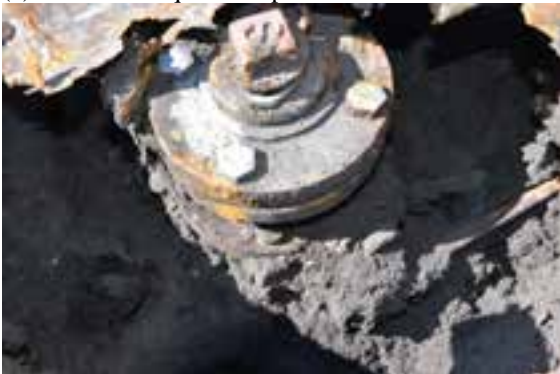
(e) Gros plan de résidus de produit dans l'enceinte  
(photo du Projet de sécurité RSI-AAR)

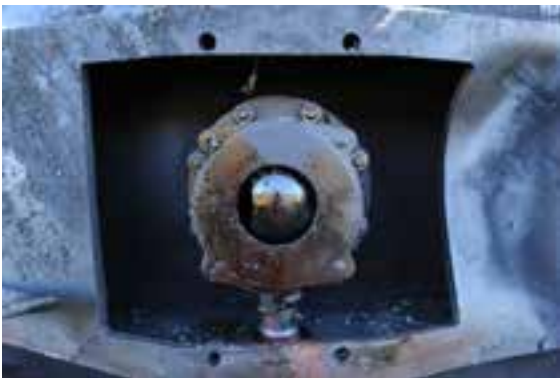
(g) Gros plan de la soupape à bille partiellement  
ouverte du RDB

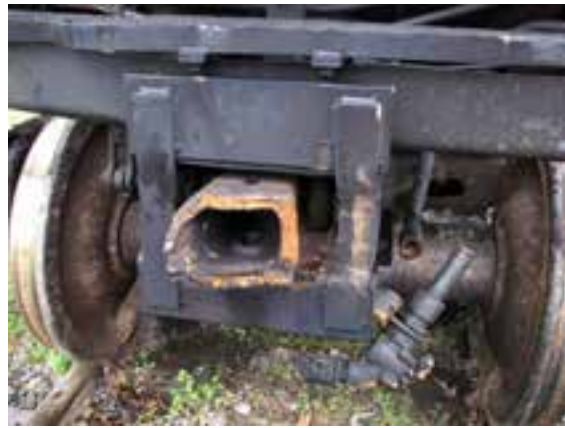
(b) Longrine tronquée au bout B

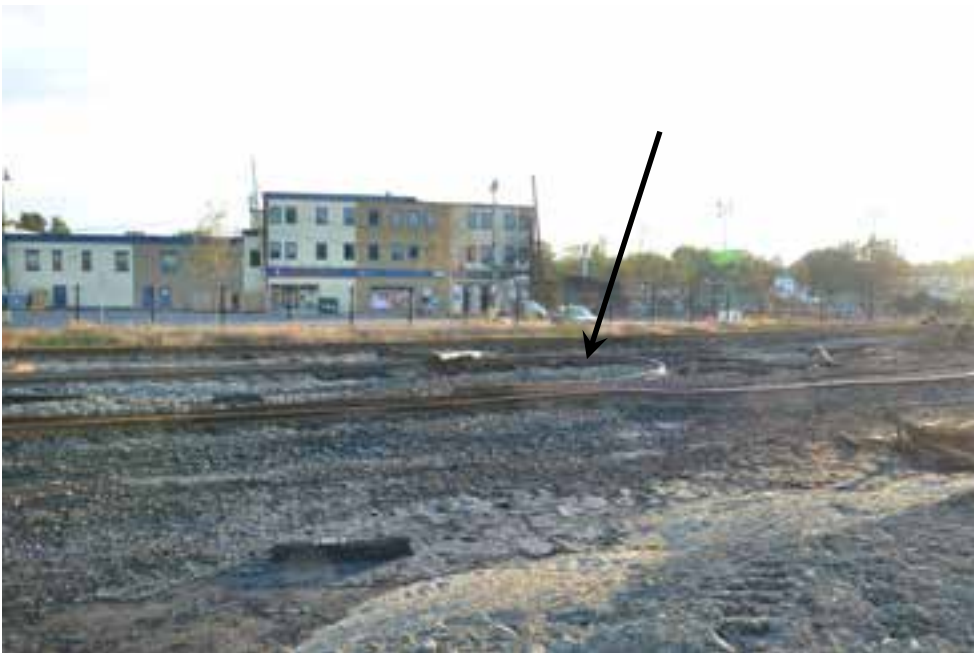
(d) Photo in situ montrant un gros plan de la zone encerclée dans la figure B-3a  
La flèche indique un rail brisé courbé vers l'arrière à 180 degrés (photo du Projet de sécurité RSI-AAR)

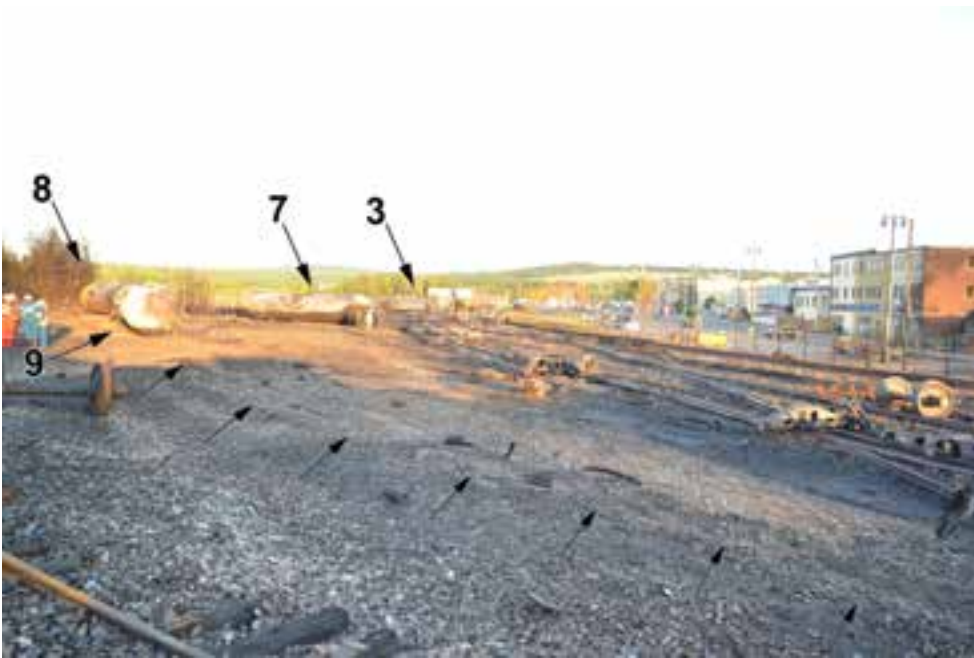
(e) Photo in situ qui montre une marque sur le sol et des débris provenant des wagons n<sup>os</sup> 8 et 9 dlc (photo du Projet de sécurité RSI-AAR)

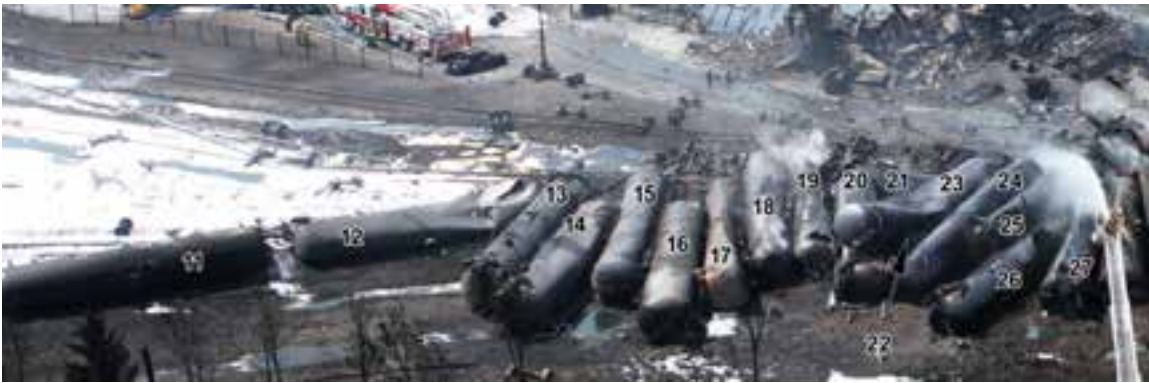
(a) Vue vers le sud

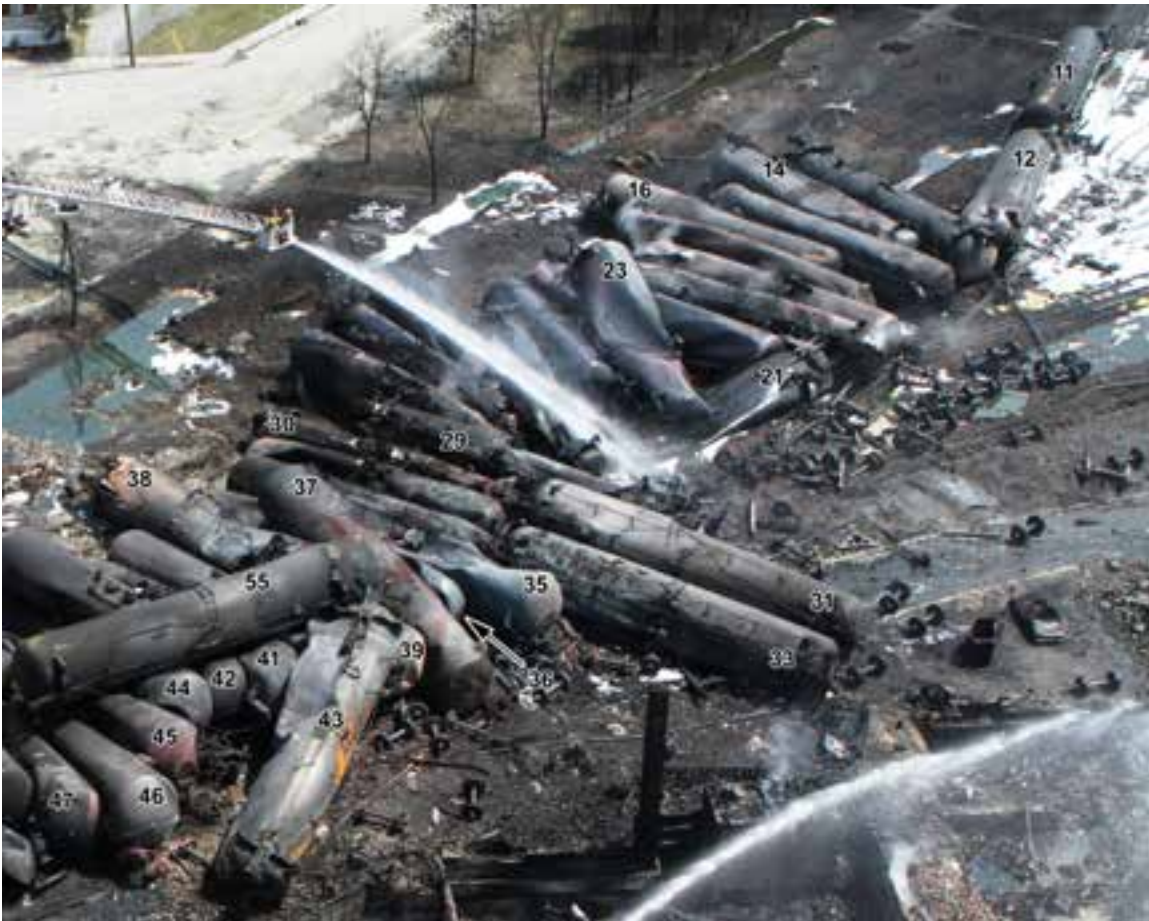
(b) Vue vers le nord

Figure B-4: Vues aériennes de la zone du déraillement montrant comment les wagons mis en portefeuille se sont immobilisés contre le wagon TILX 316570 (n° 12 dlc)

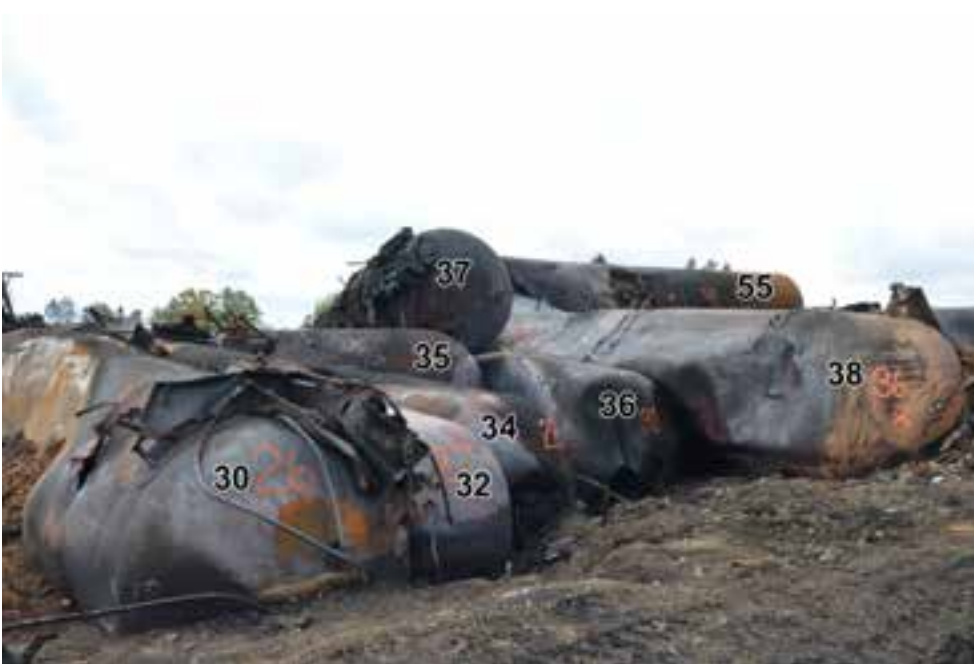
(a) Vue montrant les wagons-citernes déraillés partiellement encastrés dans le sol et écrasés les uns contre les autres. Sont visibles les extrémités des wagons n<sup>os</sup> 30, 32, 34, 36 et 38 dlc (respectivement les wagons n<sup>os</sup> 26, 27, 28, 31 et 36 sur le terrain) (photo du Projet de sécurité RSI-AAR).

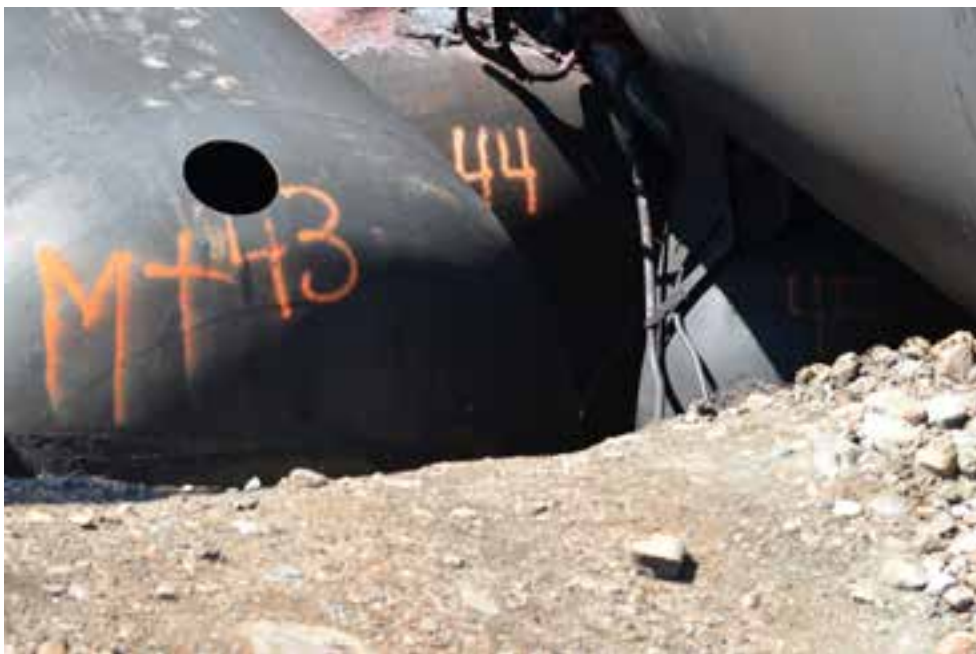
(d) Gros plan montrant sous la pile les wagons n<sup>os</sup> 45, 46 et 47 dlc (n<sup>os</sup> 43, 44 et 45 sur le terrain) (photo du Projet de sécurité RSI-AAR)

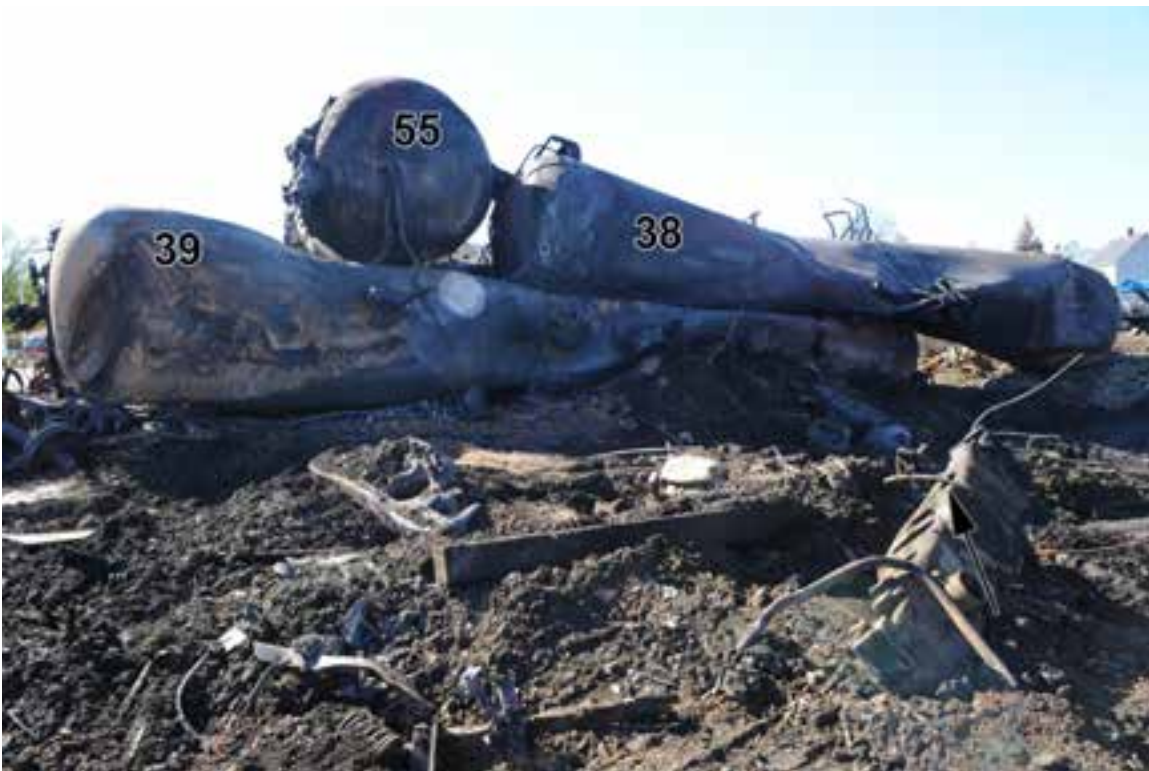
Figure B-7: Photo prise une fois la plupart des wagons enlevés pour récupération; elle montre la position relative des wagons n<sup>os</sup> 38, 39 et 55 dlc.

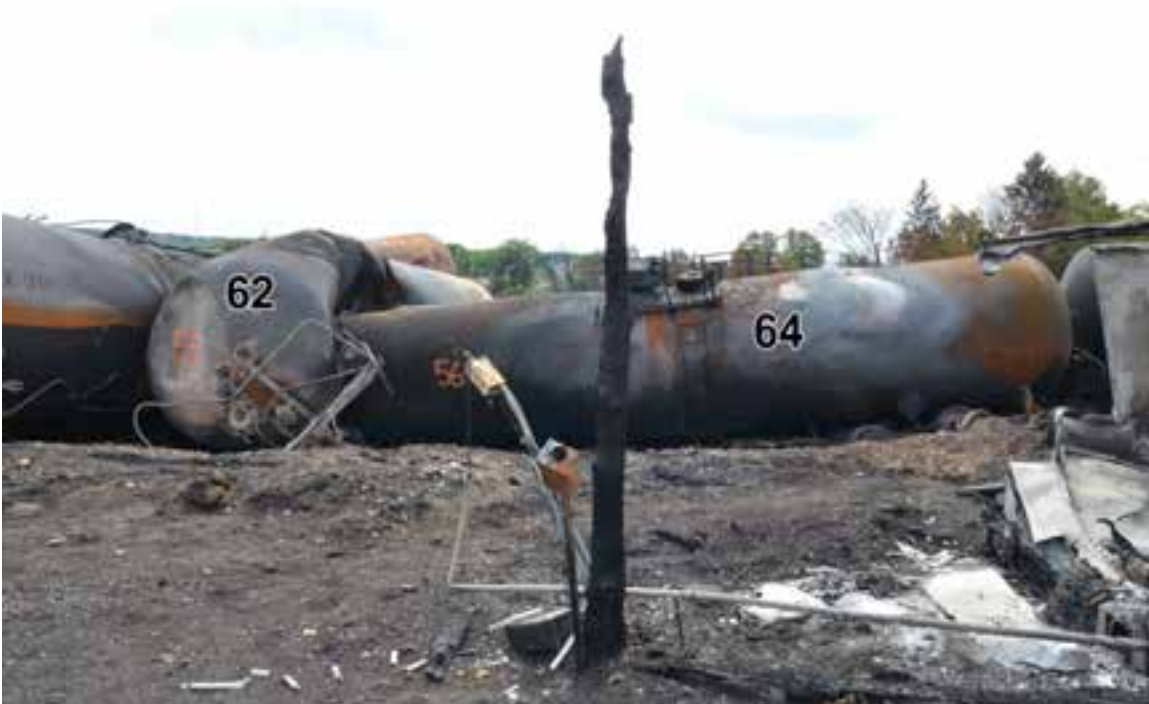
Figure B-8: Photo in situ montrant la tête du wagon n<sup>o</sup> 64 dlc (n<sup>o</sup> 56 sur le terrain) percutée contre le wagon n<sup>o</sup> 62 dlc (n<sup>o</sup> 55 sur le terrain) (photo du Projet de sécurité RSI-AAR)
